Rapport de Repérage des matériaux et produits contenant de l'amiante avant réalisation de travaux dans un immeuble bâti

Numéro de dossier : MA2311198732
Rapport édité le : 30/11/2023

14 PLACE A.GORGE
77000 MELUN
Bat. 14; Etage 7; Porte 37

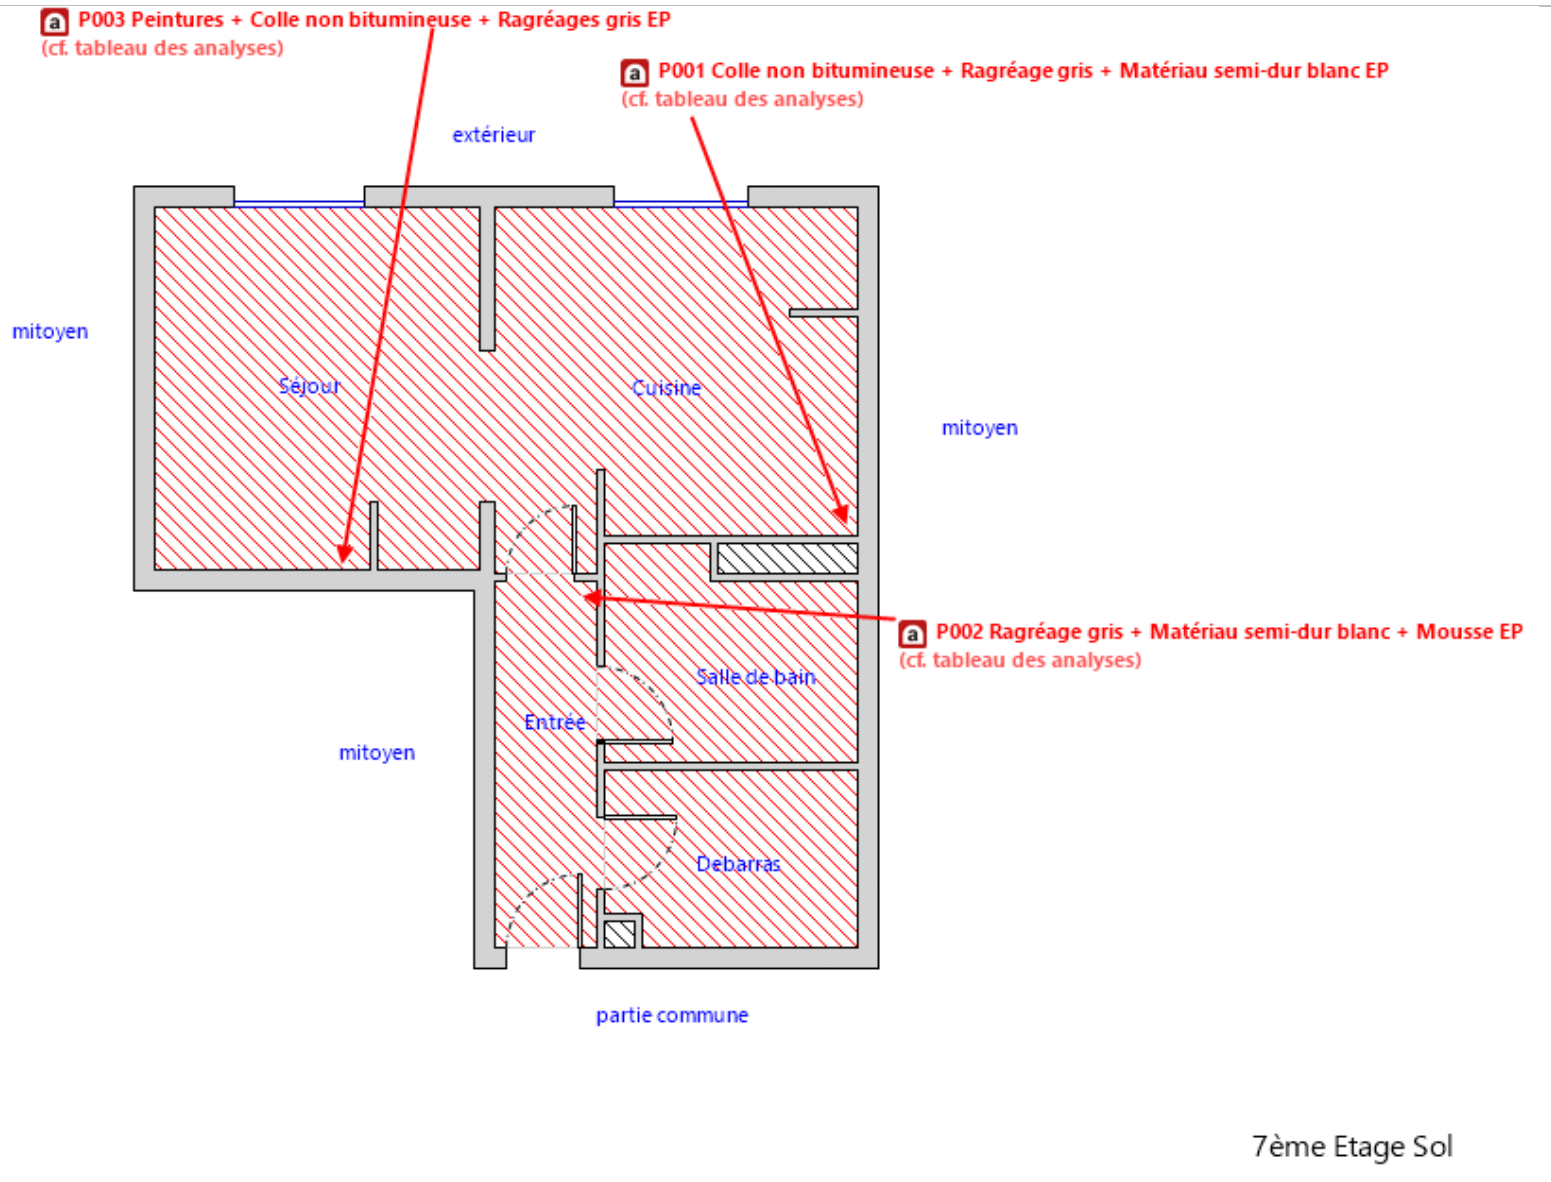
Planche de repérage des matériaux et produits amiantés
Affaire	MA2311198732
Opération	MATEUS gregory
Site	14 PLACE A.GORGE (286laa0703) 77000 MELUN
Date de réalisation	30/11/2023
Matériaux et produits contenant de l'amiante	
	Surface amianté
	Linéaire / paroi amianté (type 1)
	Linéaire / paroi amianté (type 2)
	Conduit amianté
Sondages destructifs / Prélèvements	
	Px Prélèvement Positif
Px	Prélèvement négatif
S	Sondage destructif
Types de murs	
	Mur Porteur
	Mur Cloison (type 1)
	Mur Cloison (type 2)
	Gaine technique
Éléments ou pièces non visités	
	Local non visité
	Élément non visité

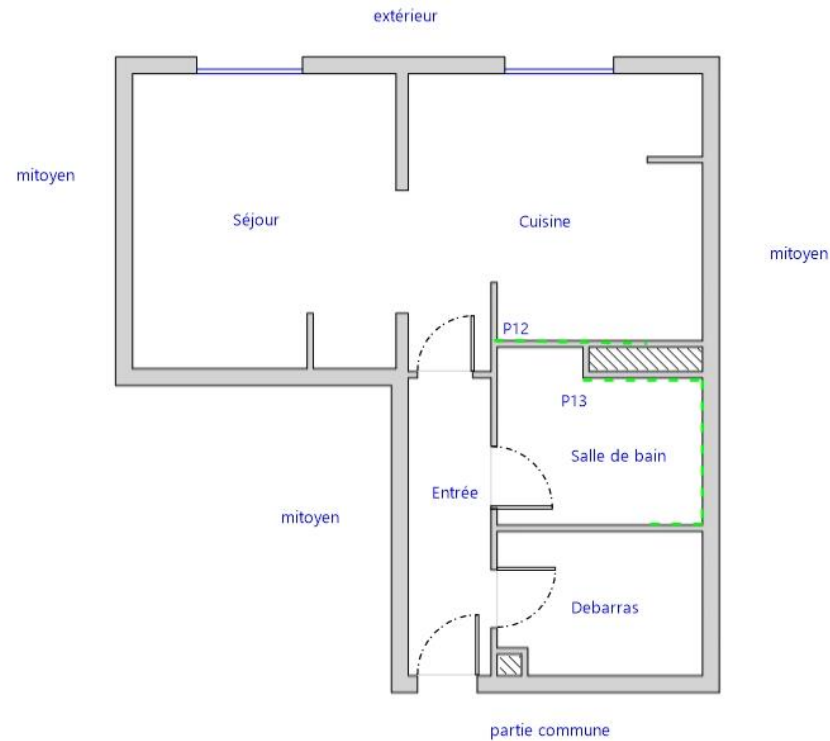
7ème Etage équipement

Planche de repérage des matériaux et produits amiantés
Affaire	MA2311198732
Opération	MATEUS gregory
Site	14 PLACE A.GORGE (286laa0703) 77000 MELUN
Date de réalisation	30/11/2023
Matériaux et produits contenant de l'amiante	
	Surface amianté
	Linéaire / paroi amianté (type 1)
	Linéaire / paroi amianté (type 2)
	Conduit amianté
Sondages destructifs / Prélèvements	
	Prélèvement Positif
	Prélèvement négatif
	Sondage destructif
Types de murs	
	Mur Porteur
	Mur Cloison (type 1)
	Mur Cloison (type 2)
	Gaine technique
Eléments ou pièces non visités	
	Local non visité
	Elément non visité
