## Rapport de mission de repérage des matériaux et produits contenant de l'amiante avant réalisation de travaux

220 ALLEE DE LA JUSTICE

77190 DAMMARIE LES LYS

RAPPORT N° :	29LAI0002	Laboratoire d'Analyses :	ITGA
Repérage réalisé le :	05/10/2018	Adresse laboratoire :	3 RUE ARMAND HERPIN LACROIX - CS 46537 35065 RENNES CEDEX
Accompagnateur :		Numéro d'accréditation :	1-5967
Par :	Gaetan BEDEL	Organisme d'assurance professionnelle :	AXA France
N° certificat :	CPDI3869	Adresse assurance :	313 Terrasses de l'Arche 92727 NANTERRE CEDEX
Date d'obtention :	22/04/2016	N° de contrat d'assurance :	10063271004
Organisme certificateur	I.CERT PARC EDONIA - BAT G - RUE DE LA TERRE VICTORIA - 35760 SAINT GREGOIRE	Date de validité :	31/12/2018

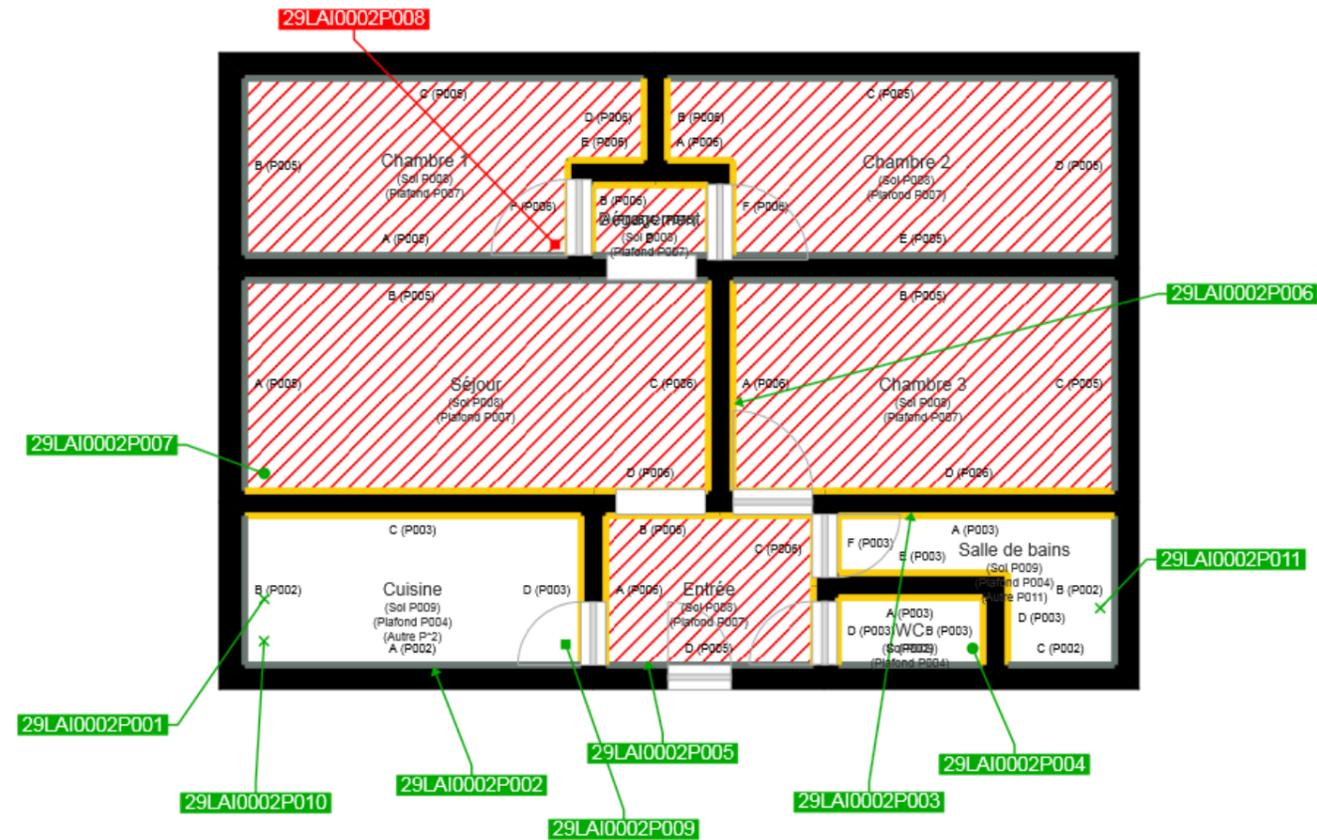
PIECE	ETAGE	ELEMENTS	DESCRIPTIF LABORATOIRE	REPERAGE	Echantillon	METHODE	ETAT	RESULTAT
Chambre 1		Revêtement souple	Colle polymère jaune non séparable + dalle dure cassante noire	Sol	29LAI0002P008	RESULTAT ANALYSE	BON ETAT	Fr2:Amiante détecté (Chrysotile)
Entrée		Revêtement souple	Colle polymère jaune non séparable + dalle dure cassante noire	Sol	29LAI0002P008	ZSO	BON ETAT	Fr2:Amiante détecté (Chrysotile)
Chambre 3		Revêtement souple	Colle polymère jaune non séparable + dalle dure cassante noire	Sol	29LAI0002P008	ZSO	BON ETAT	Fr2:Amiante détecté (Chrysotile)
Séjour		Revêtement souple	Colle polymère jaune non séparable + dalle dure cassante noire	Sol	29LAI0002P008	ZSO	BON ETAT	Fr2:Amiante détecté (Chrysotile)
Dégagement		Revêtement souple	Colle polymère jaune non séparable + dalle dure cassante noire	Sol	29LAI0002P008	ZSO	BON ETAT	Fr2:Amiante détecté (Chrysotile)
Chambre 2		Revêtement souple	Colle polymère jaune non séparable + dalle dure cassante noire	Sol	29LAI0002P008	ZSO	BON ETAT	Fr2:Amiante détecté (Chrysotile)
