## Rapport de mission de repérage des matériaux et produits contenant de l'amiante avant réalisation de travaux

112 AVENUE DE LA LIBERTE APT 1

77190 DAMMARIE LES LYS

RAPPORT N° :	29LAM0101	Laboratoire d'Analyses :	ITGA
Repérage réalisé le :	18/10/2017	Adresse laboratoire :	3 RUE ARMAND HERPIN LACROIX - CS 46537 35065 RENNES CEDEX
Accompagnateur :		Numéro d'accréditation :	1-5967
Par :	Mickaël JULIEN	Organisme d'assurance professionnelle :	ALLIANZ
N° certificat :	CPDI 4129	Adresse assurance :	Direction Opérations Entreprises 5C Esplanade Charles de Gaulle 33081 BORDEAUX CEDEX
Date d'obtention :	01/01/2017	N° de contrat d'assurance :	55897385
Organisme certificateur	I.CERT Parc Edonia - Bâtiment G - Rue de la Terre Victoria - 35760 SAINT-GREGOIRE	Date de validité :	31/12/2017

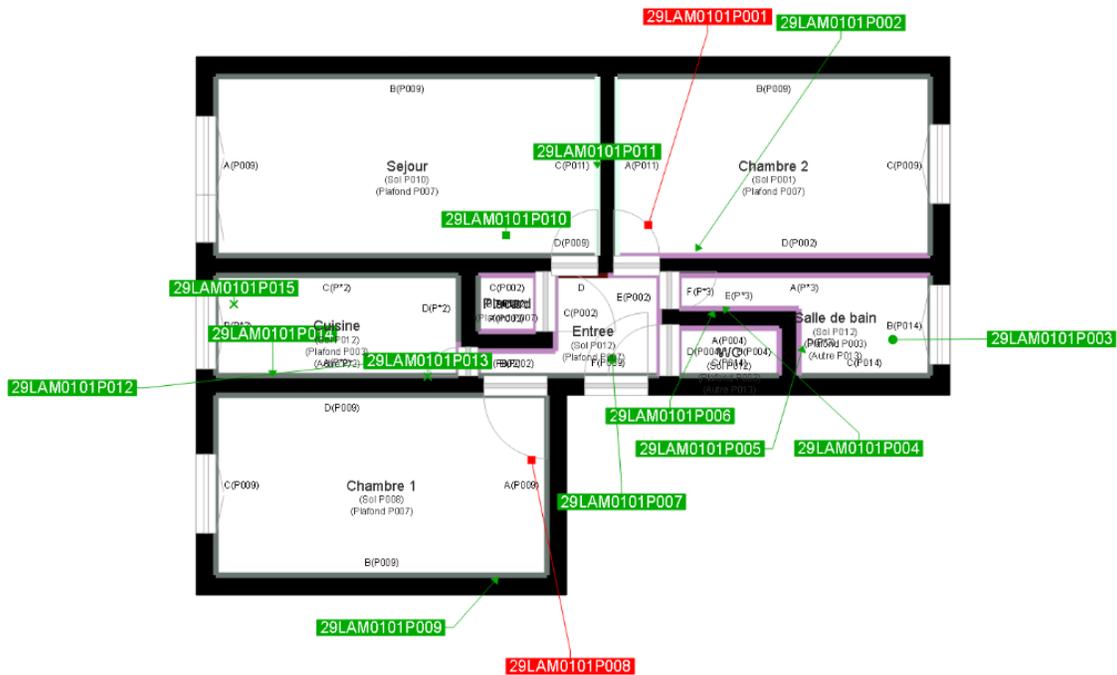
## ANNEXE 2 – CROQUIS DE LOCALISATION DE PRELEVEMENTS

PIECE	ETAGE	ELEMENTS	DESCRIPTIF LABORATOIRE	REPERAGE	Echantillon	METHODE	ETAT	RESULTAT
Chambre 1		Moquette	Moquette grise avec couche souple non séparable + dalle dure cassante noire en vrac non séparable + colle bitumineuse noire en faible quantité non séparable + ragréage gris en vrac non séparable	Sol	29LAM0101P008	RESULTAT ANALYSE	DEGRADATION PARTIELLE	Amiante détecté (Chrysotile)
Chambre 2		Dalle de sol	Dalle dure cassante noire + colle bitumineuse noire en faible quantité non séparable + ragréage gris en vrac non séparable + matériau compact gris hétérogène non séparable	Sol	29LAM0101P001	RESULTAT ANALYSE	BON ETAT	Amiante détecté (Chrysotile)
