Rapport de mission de repérage des matériaux et produits contenant de l'amiante avant réalisation de travaux

Norme NF X 46-020 V .2017

15 RUE JEAN JAURES

RAPPORT N° :	302LAD0101	Laboratoire d'Analyses :	EUROFINS
Repérage réalisé le :	11/07/2019	Adresse laboratoire :	1294 rue Achille Pères - Bâtiment B1 - 59640 Dunkerque
Accompagnateur :		Numéro d'accréditation :	1-1935
Par :	Rachid AINA	Organisme d'assurance professionnelle :	AXA France
N° certificat :	1381	Adresse assurance :	313 Terrasses de l'Arche 92727 NANTERRE CEDEX
Date d'obtention :	28/09/2015	N° de contrat d'assurance :	10158549604
Organisme certificateur	CEBTP ZAC La Clef Saint Pierre - 12 Avenue Gay Lussac - 78990 ELANCOURT	Date de validité :	31/12/2019

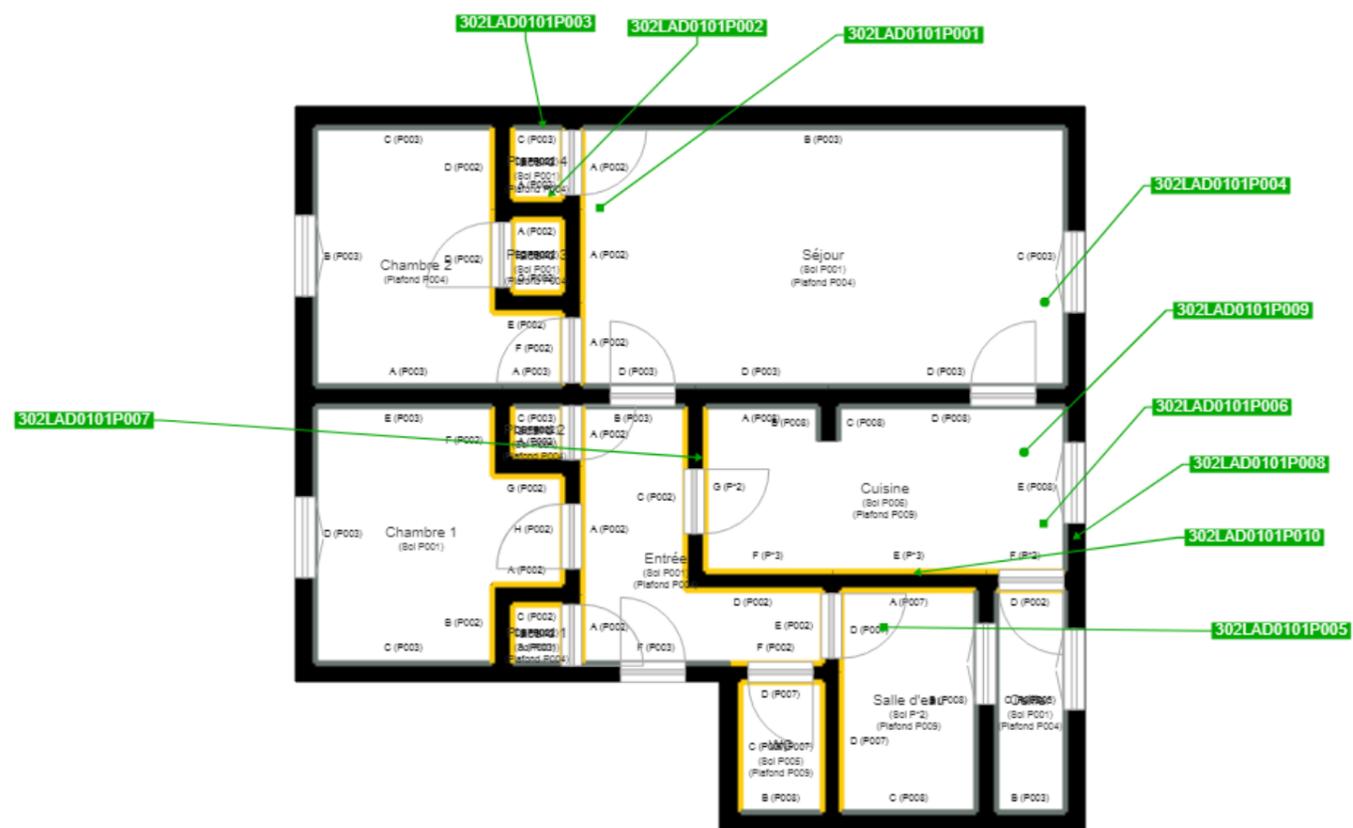
PLANCHE DE REPÉRAGE	Zone : Rez de chaussée	Vue de dessus
Auteur : AINA Rachid	Bien : 302LAD0101 - 15 RUE JEAN JAURES 77430 CHAMPAGNE SUR SEINE	Chaque support/équipement identifié a fait l'objet d'un sondage par le technicien
