Rapport de repérage des matériaux et produits contenant de l'amiante avant réalisation de travaux dans un immeuble bâti

113
32 RUE GEORGES CLEMENCEAU
77430 CHAMPAGNE SUR SEINE

Date du rapport : 11/09/2020

303LAF0202 11/09/2020 - 04:44

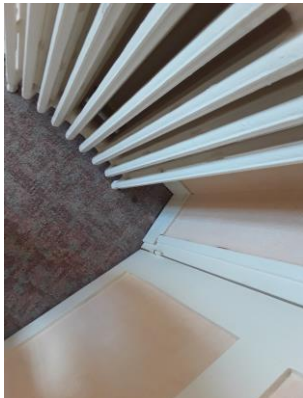
Identification : P002
Pièce et étage : Chambre 1 R+2
Localisation : Sol
Parties d'ouvrages ou de composants : Revêtements de sols (Moquette)
Descriptif Laboratoire : Moquette grise avec couche en mousse et poussières
Résultat (justification) : Amiante non détectée (RESULTAT ANALYSE)
