Rapport de Repérage des matériaux et produits contenant de l'amiante avant réalisation de travaux dans un immeuble bâti

Numéro de dossier : MA2205070894
Date d'intervention : 25/05/2022

5 Rue Rouget de L'Isle
77430 Champagne-sur-Seine

Lot numéro 303LAD0102,

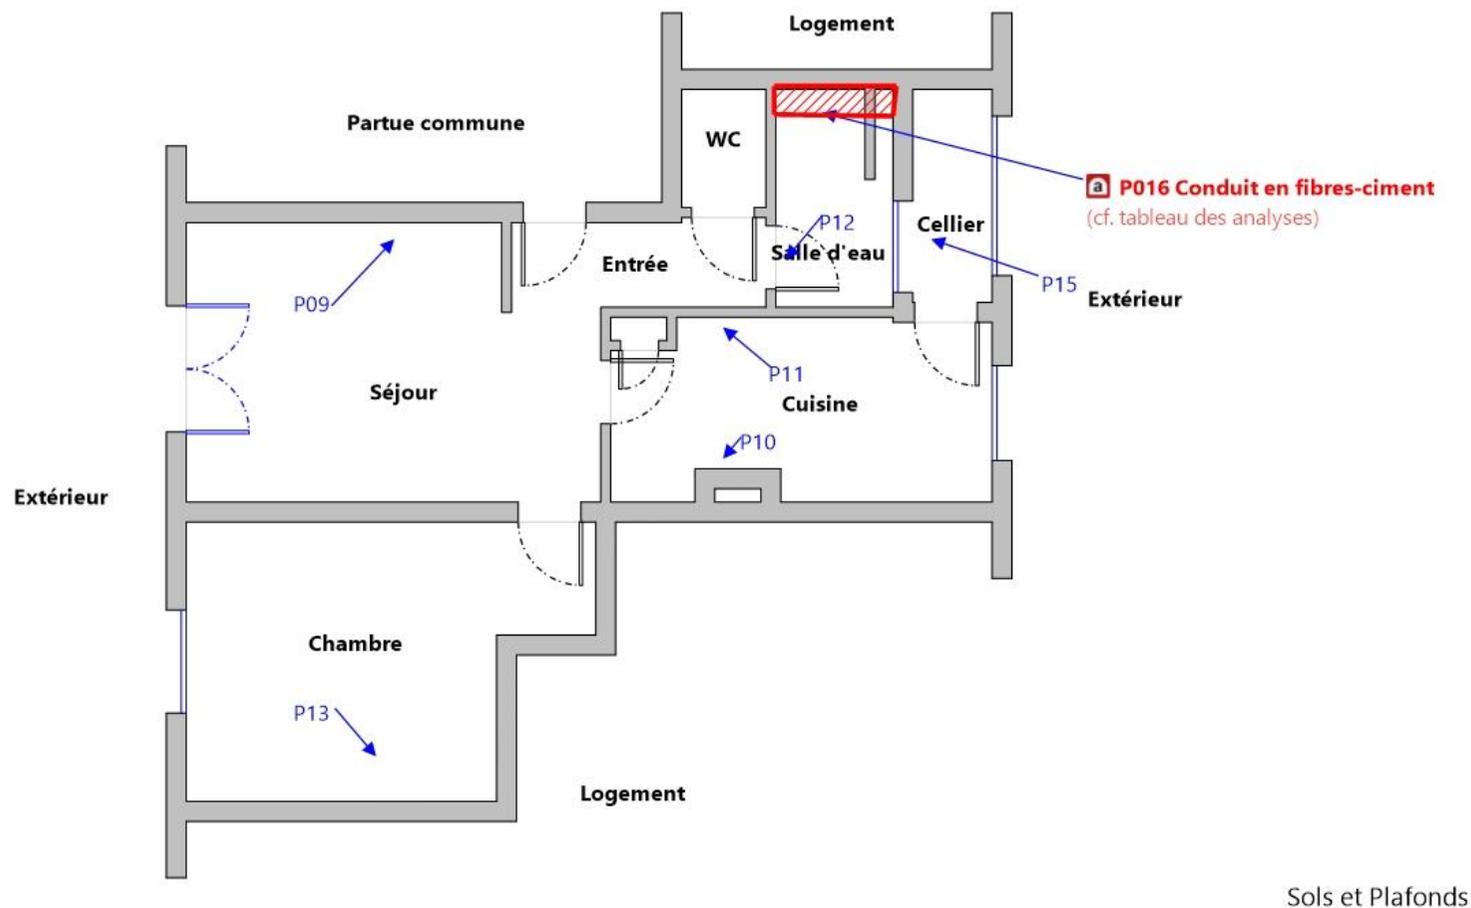
ZPSO	Niveau	Localisation	Zone	Description du prélèvement réalisé	Surface indicative
ZPSO001	1er étage	Entrée; WC; Salle d'eau; Séjour; Cuisine	Cloison	<u>Analyse : P001</u> - Matériau semi-dur de type enduit (blanc) (Présence d'amiante) <u>Analyse : P002</u> - Phase 1 Matériau de type peinture (de différentes couleurs) ; matériau semi-dur de type enduit (blanc) (Absence d'amiante) - Phase 2 Matériau semi-dur de type enduit (blanc) (Absence d'amiante)	45m2
ZPSO002	1er étage	Entrée; WC; Salle d'eau; Séjour; Cuisine; Chambre	Mur de refend	<u>Analyse : P003</u> - Phase 1 Matériau semi-dur de type enduit (blanc) (Présence d'amiante) - Phase 2 Matériau souple fibreux de type papier, carton (blanc) (Absence d'amiante) <u>Analyse : P004</u> - Matériau de type peinture (de différentes couleurs) ; matériau semi-dur de type enduit (blanc) (Absence d'amiante)	90m2
ZPSO010	1er étage	Salle d'eau	Ancienne ventilation	<u>Analyse : P016</u> - Matériau de type peinture (beige) ; matériau dur fibreux de type fibres-ciment (gris) (Présence d'amiante)	1,5ml

Echantillon	Description Expert	Description laboratoire	Résultat Laboratoire
P001	<u>Identifiant:</u> ZPSO001 <u>Description:</u> Couche1: Peinture + Couche2: Enduit à base de plâtre	- Matériau semi-dur de type enduit (blanc) : Présence d'amiante	Présence d'amiante
P002	<u>Identifiant:</u> ZPSO001 <u>Description:</u> Couche1: Peinture + Couche2: Enduit à base de plâtre	- Phase 1 Matériau de type peinture (de différentes couleurs) ; matériau semi-dur de type enduit (blanc) Absence d'amiante - Phase 2 Matériau semi-dur de type enduit (blanc) Absence d'amiante	Absence d'amiante
P003	<u>Identifiant:</u> ZPSO002 <u>Description:</u> Couche1: Peinture + Couche2: Enduit à base de plâtre	- Phase 1 Matériau semi-dur de type enduit (blanc) Présence d'amiante - Phase 2 Matériau souple fibreux de type papier, carton (blanc) Absence d'amiante	Présence d'amiante
P004	<u>Identifiant:</u> ZPSO002 <u>Description:</u> Couche1: Peinture + Couche2: Enduit à base de plâtre	- Matériau de type peinture (de différentes couleurs) ; matériau semi-dur de type enduit (blanc) : Absence d'amiante	Absence d'amiante
