Rapport de repérage des matériaux et produits contenant de l'amiante avant réalisation de travaux dans un immeuble bâti

Numéro de dossier : MA2203034862
Date d'édition: 01/04/2022

304LAE0301
52t RUE DE LA LIBERATION
(304LAE0301)
77430 CHAMPAGNE SUR SEINE
BAT 52 Etage 3 Porte 152
Lot numéro 304LAE0301,

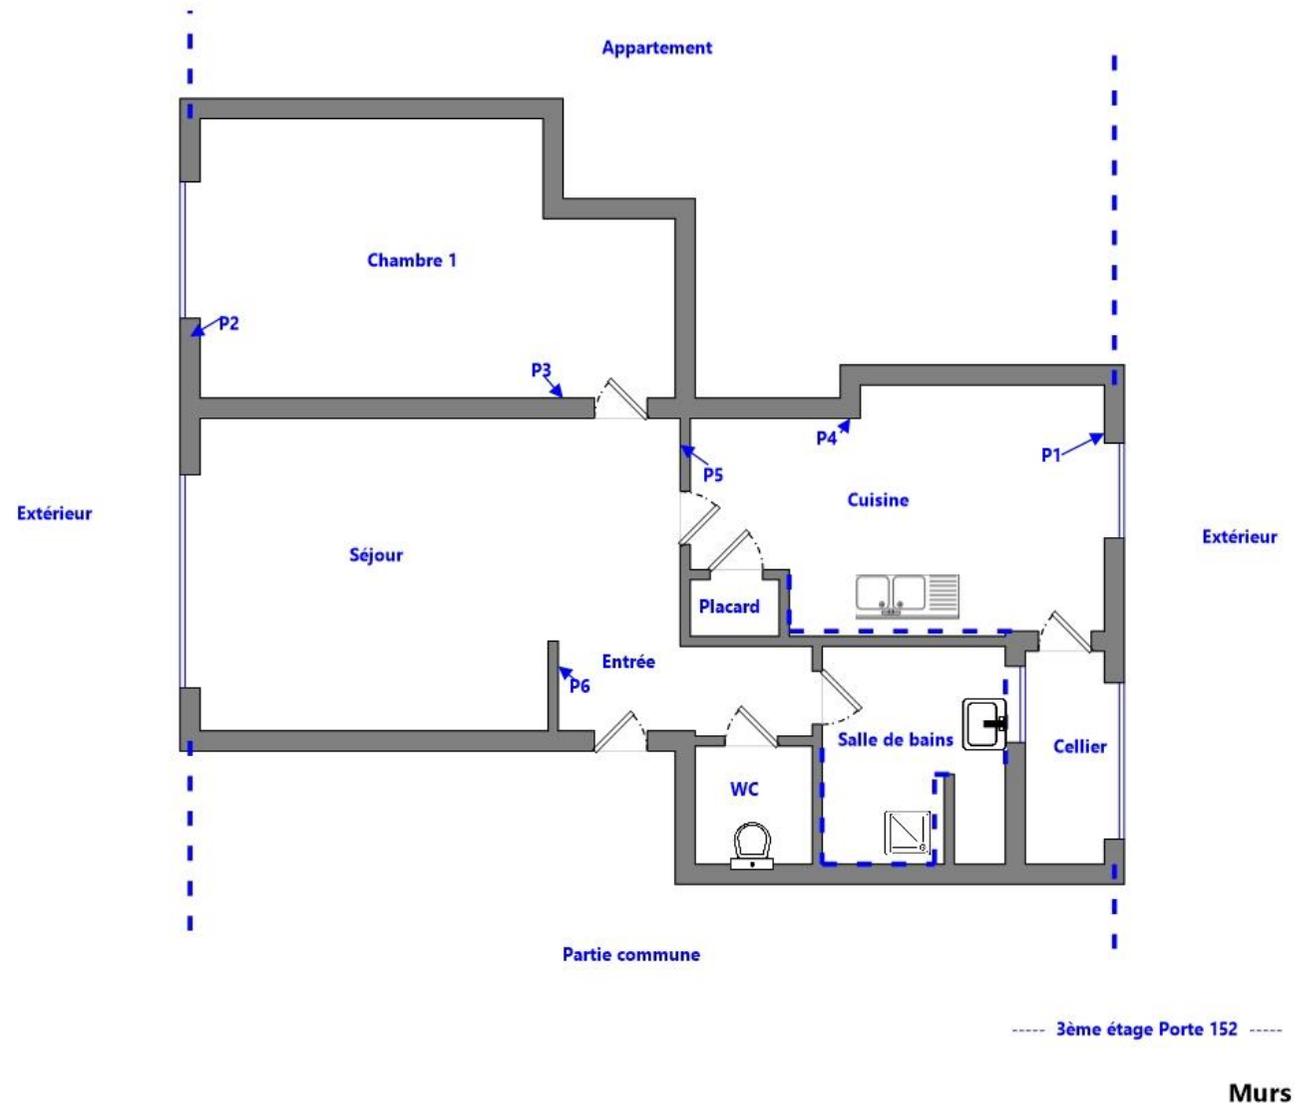
ZPSO	Niveau	Localisation	Zone	Description du prélèvement réalisé	Surface indicative
ZPSO006	3ème étage Porte 152	Salle de bains	Murs et plafonds	Analyse : P010 - Matériau de type peinture (beige) ; matériau dur fibreux de type fibres-ciment (gris) (Présence d'amiante)	1U
