## Rapport de mission de repérage des matériaux et produits contenant de l'amiante avant réalisation de travaux

R. 4412-97 modifié par le décret 2012-639 du 4 mai 2012  
Norme NF X 46-020

1 IMPASSE VOLTA - APT 249

RAPPORT N° :	306LAC0004	Laboratoire d'Analyses :	ITGA
Repérage réalisé le :	28/07/2017	Adresse laboratoire :	3 RUE ARMAND HERPIN LACROIX - CS 46537 35065 RENNES CEDEX
Accompagnateur :		Numéro d'accréditation :	1-5967
Par :	Tristan BRUNIOT	Organisme d'assurance professionnelle :	ALLIANZ
N° certificat :	CPDI 3541	Adresse assurance :	Direction Opérations Entreprises 5C Esplanade Charles de Gaulle 33081 BORDEAUX CEDEX
Date d'obtention :	06/08/2015	N° de contrat d'assurance :	55897385
Organisme certificateur	I.CERT PARC EDONIA - BAT G - RUE DE LA TERRE VICTORIA - 35760 SAINT GREGOIRE	Date de validité :	31/12/2017

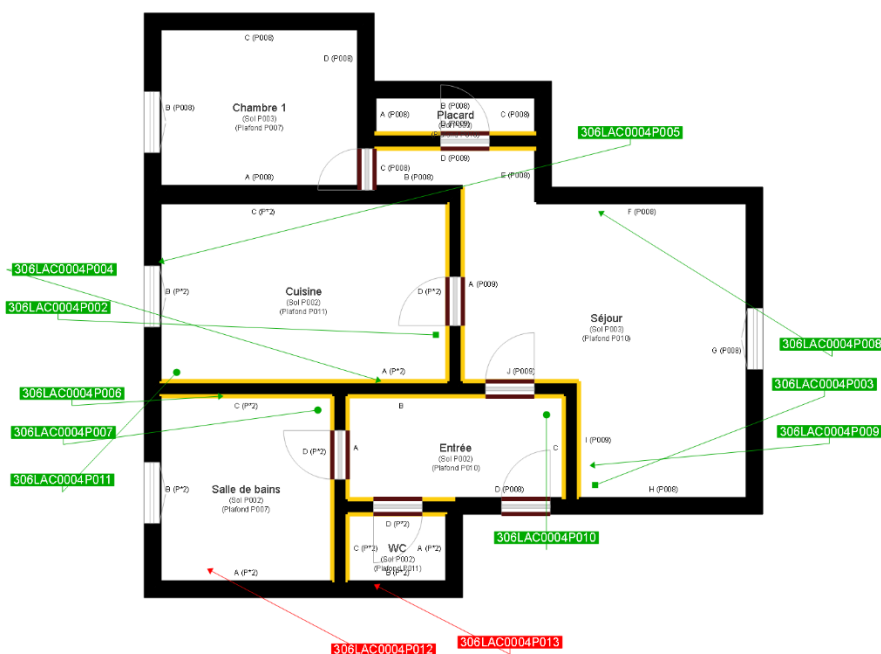
## ANNEXE 2 – CROQUIS DE LOCALISATION DE PRELEVEMENTS

PIECE	ETAGE	ELEMENTS	DESCRIPTIF LABORATOIRE	REPERAGE	Echantillon	METHODE	ETAT	RESULTAT
Salle de bains	R+4	Conduit Amiante ciment		Plafond	306LAC0004P012	JP	BON ETAT	Amiante détectée
WC	R+4	Conduit Amiante ciment		Mur B	306LAC0004P013	JP	DEGRADATION PARTIELLE	Amiante détectée
