Rapport de Repérage Amiante Avant réalisation de travaux dans un immeuble bâti

Numéro de dossier : M5161972
Date d'intervention : 10/05/2021

306LAE0002
5 IMPASSE VOLTA
77430 CHAMPAGNE SUR SEINE

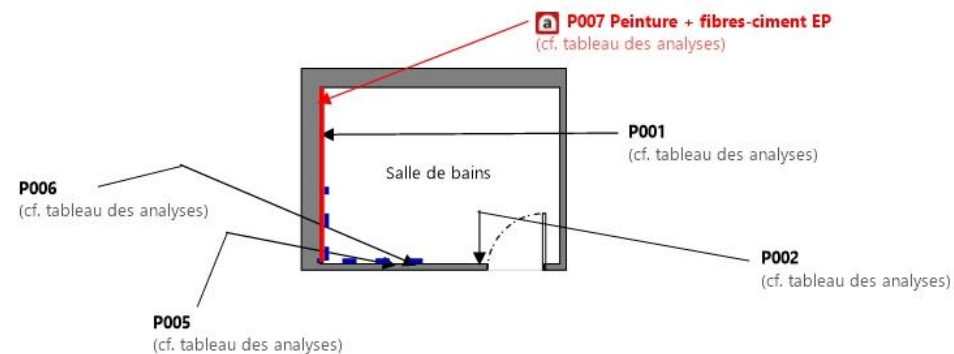
Planche de repérage des matériaux et produits amiantés
Affaire	M5161972
Opération	Ala-Eddine BENDERDOUCH
Site	306LAE0002
	5 IMPASSE VOLTA
	77430 CHAMPAGNE SUR SEINE
Date de réalisation	25/05/2021
Matériaux et produits contenant de l'amiante	
	Surface amianté
	Linéaire / paroi amianté (type 1)
	Linéaire / paroi amianté (type 2)
	Conduit amianté
Sondages destructifs / Prélèvements	
	Px Prélèvement Positif
	Px Prélèvement négatif
	S Sondage destructif
Types de murs	
	Mur Porteur
	Mur Cloison (type 1)
	Mur Cloison (type 2)
	Gaine technique
Eléments ou pièces non visités	
	Local non visitée
	Elément non visité
