## Rapport de mission de repérage des matériaux et produits contenant de l'amiante avant réalisation de travaux

6 IMPASSE NICEPHORE NIEPCE

77430 CHAMPAGNE SUR SEINE

RAPPORT N° :	308LAK0201	Laboratoire d'Analyses :	ITGA
Repérage réalisé le :	29/05/2018	Adresse laboratoire :	3 RUE ARMAND HERPIN LACROIX - CS 46537 35065 RENNES CEDEX
Accompagnateur :		Numéro d'accréditation :	1-5967
Par :	Gaetan BEDEL	Organisme d'assurance professionnelle :	AXA France
N° certificat :	CPDI3869	Adresse assurance :	313 Terrasses de l'Arche 92727 NANTERRE CEDEX
Date d'obtention :	22/04/2016	N° de contrat d'assurance :	10063271004
Organisme certificateur	I.CERT PARC EDONIA - BAT G - RUE DE LA TERRE VICTORIA - 35760 SAINT GREGOIRE	Date de validité :	31/12/2018

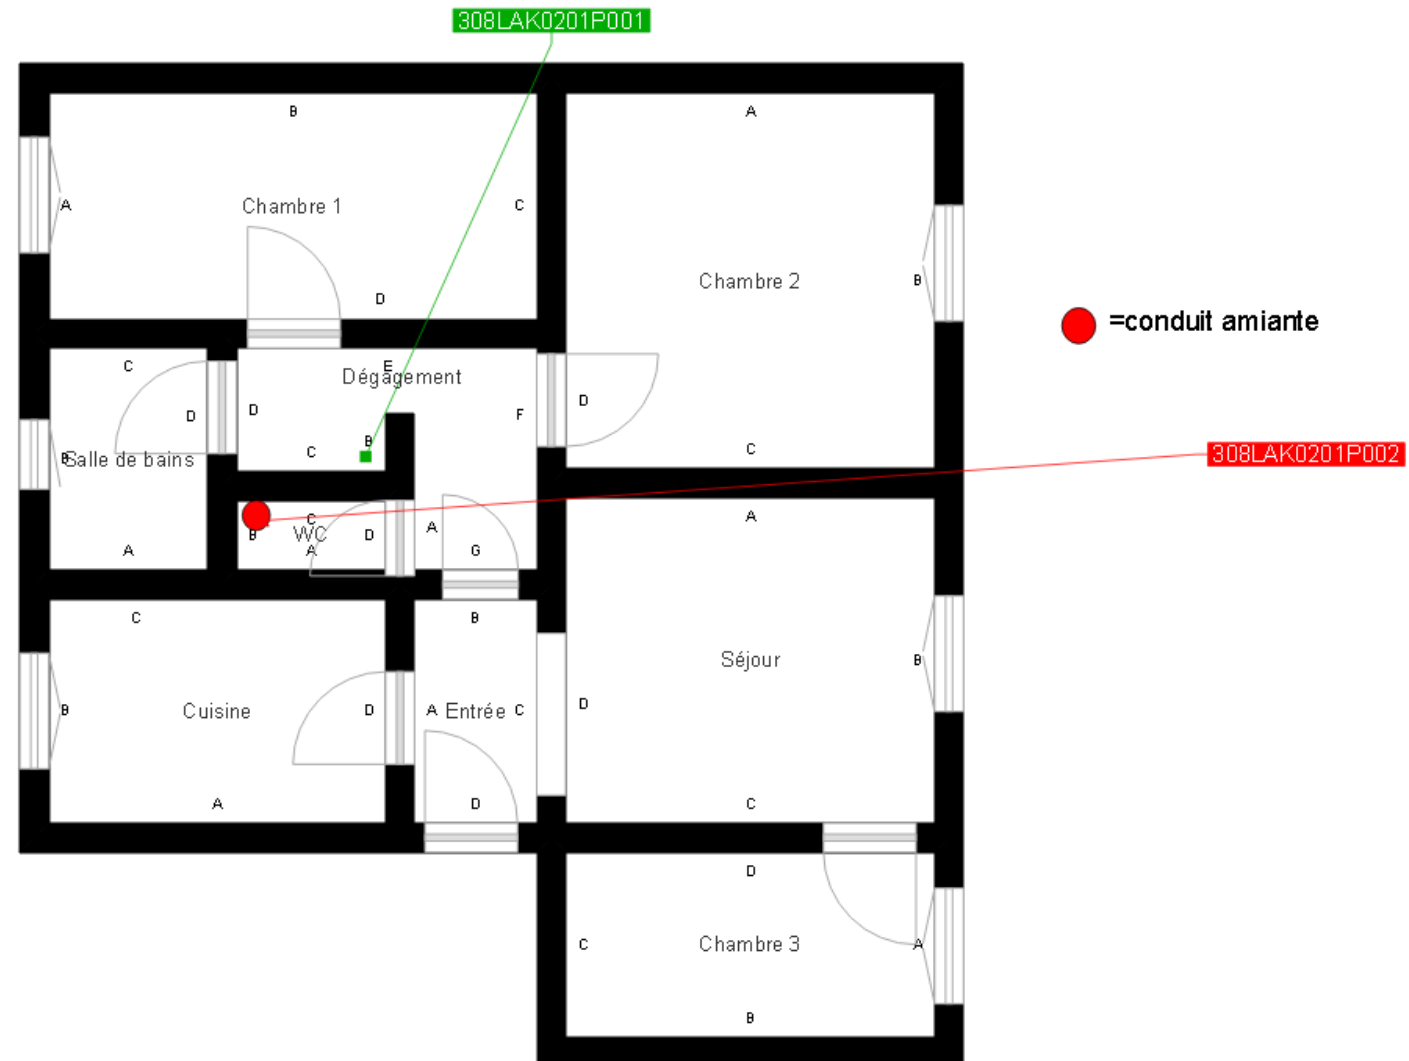
PIECE	ETAGE	ELEMENTS	DESCRIPTIF LABORATOIRE	REPERAGE	Echantillon	METHODE	ETAT	RESULTAT
WC		Conduit Amiante ciment		Du sol au plafond	308LAK0201P002	JP	BON ETAT	Amiante détectée
WC		Conduit Amiante ciment		Du sol au plafond	308LAK0201P002	JP	BON ETAT	Amiante détectée
