## Rapport de mission de repérage des matériaux et produits contenant de l'amiante avant travaux ultérieurs.

Rapport : 2015-06-130 FM CHAMPAGNE OPH  
Date d'intervention : 25 juin 2015 et 26 juin 2015

Adresse : 1-5 Rue Pierre et Marie Curie et  
1-9 Rue du Docteur Calmette  
77430 CHAMPAGNE SUR SEINE

Périmètre du repérage : AMIANTE Avant Travaux d'isolation  
Thermique des huit bâtiments (façades,  
pignons, toits terrasses et planchers bas)

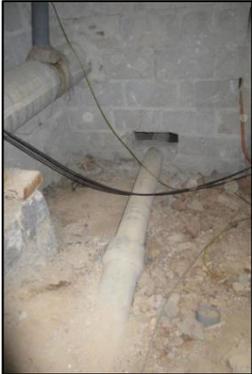
5 rue Curie-Vide Sanitaire_5 rue Curie		
<b>Type de composant</b>	Fibres ciment	Photo 250
<b>Matériau observé</b>	Conduits de fluide : Chute E.U.(Fibres-ciment)

<b>Prise d'échantillon</b>	NON Destructif	
<b>Conclusion</b>	PRESENCE (Sur jugement personnel de l'opérateur)

Photo N° 250 AMIANTE CIMENT - 5 rue Curie-Vide Sanitaire\_5 rue Curie Conduits de fluide Chute E.U.(Fibres-ciment)

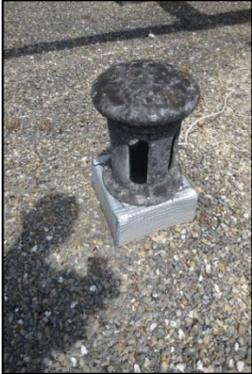
3 rue Calmette-Toiture_3 rue Calmette		
<b>Type de composant</b>	Fibres ciment	Photo 282
<b>Matériau observé</b>	Conduits de fluide : Chapeau+conduit de ventilation haute de la GT Gaz (Fibres- ciment)

<b>Prise d'échantillon</b>	NON déjà prélevé	
<b>Numéro de prélèvement</b>	ECH-40	
<b>Numéro de Procès verbal</b>		
<b>Conclusion</b>	PRESENCE (Résultat d'analyse de matériau ou produit)

Photo N° 282 ECH-40 AMIANTE  
CIMENT -3 rue Calmette-  
Toiture\_3 rue Calmette Conduits  
de fluide Chapeau+conduit de  
ventilation haute de la GT Gaz  
(Fibres-ciment)

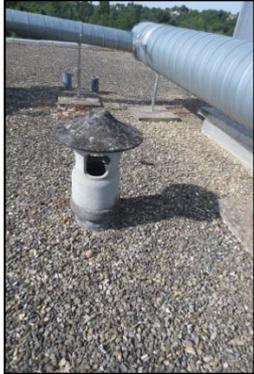
5 rue Calmette-Toiture_5 rue Calmette		
<b>Type de composant</b>	Fibres ciment	Photo 319
<b>Matériau observé</b>	Conduits de fluide : Chapeau+conduit de ventilation haute de la GT Gaz (Fibres-ciment)

<b>Prise d'échantillon</b>	OUI	
<b>Numéro de prélèvement</b>	ECH-50	
<b>Numéro de Procès verbal</b>	15H013875-050	
<b>Conclusion</b>	PRESENCE (Résultat d'analyse de matériau ou produit)

Photo N° 319 ECH-50 AMIANTE CIMENT -5 rue Calmette-Toiture\_5 rue Calmette Conduits de fluide Chapeau+conduit de ventilation haute de la GT Gaz (Fibres-ciment)

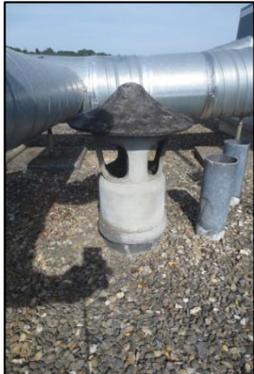
5 rue Calmette-Toiture_5 rue Calmette		
<b>Type de composant</b>	Fibres ciment	Photo 320
<b>Matériau observé</b>	Conduits de fluide : Chapeau+conduit de ventilation haute de la GT Gaz (Fibres-ciment)

<b>Prise d'échantillon</b>	NON déjà prélevé	
<b>Numéro de prélèvement</b>	ECH-50	
<b>Numéro de Procès verbal</b>		
<b>Conclusion</b>	PRESENCE (Résultat d'analyse de matériau ou produit)

Photo N° 320 ECH-50 AMIANTE CIMENT -5 rue Calmette-Toiture\_5 rue Calmette Conduits de fluide Chapeau+conduit de ventilation haute de la GT Gaz (Fibres-ciment)

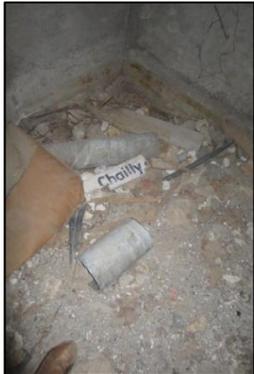
5 rue Calmette-Vide Sanitaire_5 rue Calmette		
<b>Type de composant</b>	Fibres ciment	Photo 304
<b>Matériau observé</b>	Débris : Débris de Conduit (Fibres-ciment)

<b>Prise d'échantillon</b>	NON déjà prélevé	
<b>Numéro de prélèvement</b>	ECH-46	
<b>Numéro de Procès verbal</b>		
<b>Conclusion</b>	PRESENCE (Résultat d'analyse de matériau ou produit)

Photo N° 304 ECH-46 AMIANTE CIMENT -5 rue Calmette-Vide Sanitaire\_5 rue Calmette Débris de Conduit (Fibres-ciment)

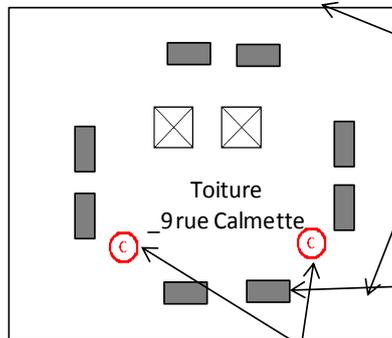
ECH-68/-9 rue Calmette-Toiture\_9 rue Calmette/Souches Cheminée  
Étanchéité type "paxalu", (photo n° 353)

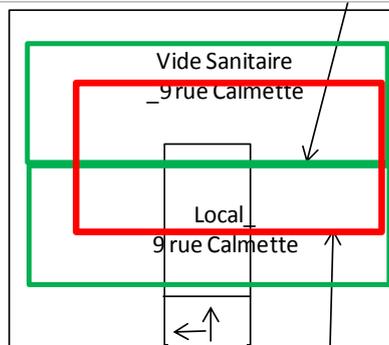
ECH-74/-9 rue Calmette-Vide Sanitaire\_9 rue Calmette/Calorifugeages  
/Gaines & coffres horizontaux  
Laine minérale + enveloppe bituminée (photo n° 361)

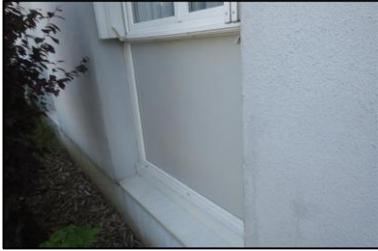
Photo N° 1201 Intérieur des allèges des Façades non visité, coffre métallique empêchant l'accès.

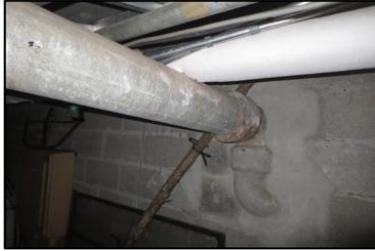
1 rue Curie-Local_1 rue Curie		
<b>Type de composant</b>	Fibres ciment	Photo 181
<b>Matériau observé</b>	Conduits de fluide : Chute E.U.(Fibres-ciment)

Photo N° 181 AMIANTE CIMENT - 1 rue Curie-Local\_1 rue Curie Conduits de fluide Chute E.U. (Fibres-ciment)

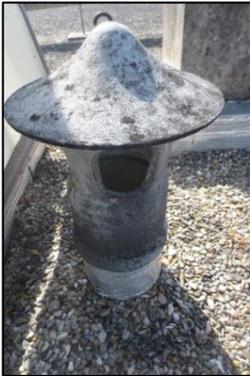
1 rue Curie-Toiture_1 rue Curie		
<b>Type de composant</b>	Fibres ciment	Photo 189
<b>Matériau observé</b>	Conduits de fluide : Chapeau+conduit de ventilation haute de la GT Gaz (Fibres-ciment)

Photo N° 189 ECH-4 AMIANTE CIMENT -1 rue Curie-Toiture\_1 rue Curie Conduits de fluide Chapeau+conduit de ventilation haute de la GT Gaz (Fibres-ciment)

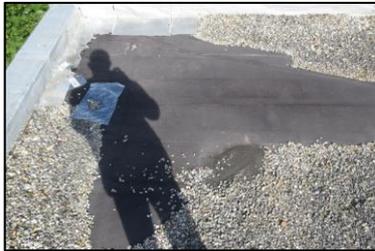
Photo N° 192 ECH-1 -1 rue Curie-Toiture\_1 rue Curie Planchers Revêtement bitume + mousse

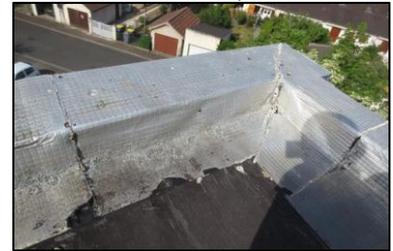
Photo N° 194 ECH-2 -1 rue Curie-Toiture\_1 rue Curie Bardeaux Etanchéité type "paxalu"

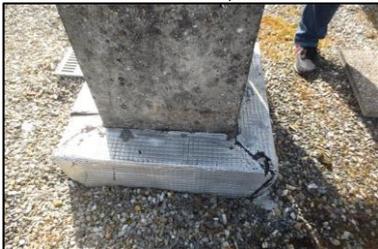
Photo N° 196 ECH-3 -1 rue Curie-Toiture\_1 rue Curie Souches Cheminée Etanchéité type "paxalu"

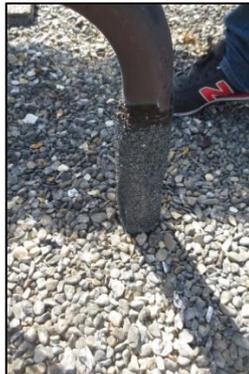
Photo N° 199 ECH-5 -1 rue Curie-Toiture\_1 rue Curie Autour Fourreau Revêtement bitumineux

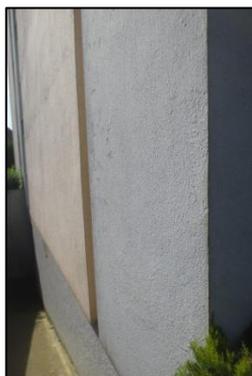
Photo N° 202 ECH-6 -1 rue Curie-  
Façade\_1 rue Curie Murs  
Béton+Crépi rose

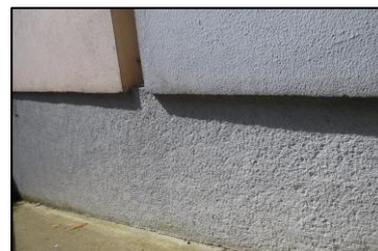
Photo N° 203 ECH-8 -1 rue Curie-  
Façade\_1 rue Curie Murs de  
Soubassement Béton+Crépi

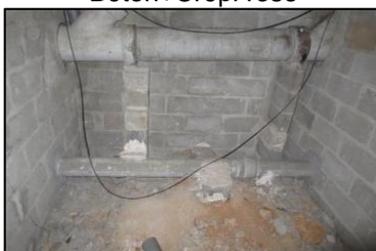
1 rue Curie-Vide Sanitaire_1 rue Curie		
<b>Type de composant</b>	Fibres ciment	Photo 212
<b>Matériau observé</b>	Conduits de fluide : Chute E.U.(Fibres-ciment)

Photo N° 212 AMIANTE CIMENT -  
1 rue Curie-Vide Sanitaire\_1 rue  
Curie Conduits de fluide Chute  
E.U.(Fibres-ciment)

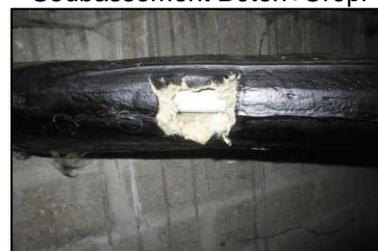
Photo N° 213 ECH-9  
CALORIFUGEAGE -1 rue Curie-  
Vide Sanitaire\_1 rue Curie Gains  
& coffres horizontaux Laine  
minérale + enveloppe bituminée

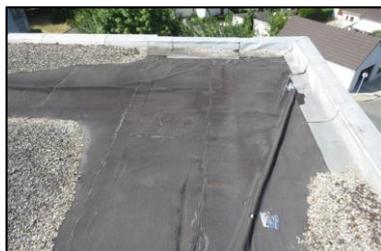
Photo N° 217 ECH-10 -3 rue  
Curie-Toiture\_3 rue Curie  
Planchers Revêtement bitume +  
mousse

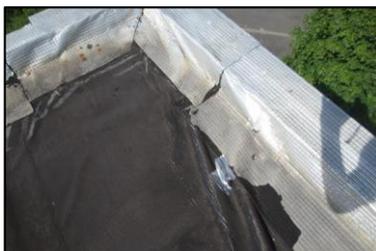
Photo N° 218 ECH-11 -3 rue  
Curie-Toiture\_3 rue Curie  
Bardeaux Etanchéité type "paxalu"

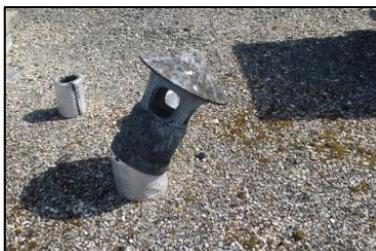
3 rue Curie-Toiture_3 rue Curie		
<b>Type de composant</b>	Fibres ciment	Photo 221
<b>Matériau observé</b>	Conduits de fluide : Chapeau+conduit de ventilation haute de la GT Gaz (Fibres-ciment)

Photo N° 221 ECH-13 AMIANTE  
CIMENT -3 rue Curie-Toiture\_3  
rue Curie Conduits de fluide  
Chapeau+conduit de ventilation  
haute de la GT Gaz (Fibres-  
ciment)

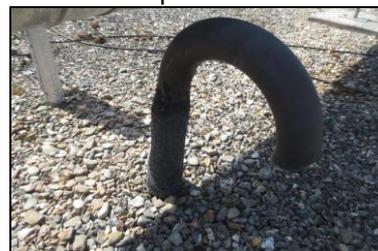
Photo N° 222 ECH-14 -3 rue  
Curie-Toiture\_3 rue Curie Autour  
Fourreau Revêtement bitumineux

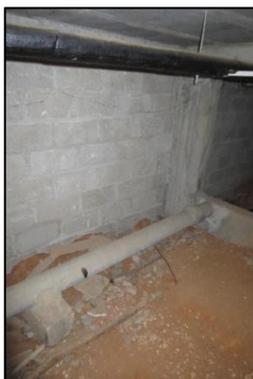
Photo N° 224 AMIANTE CIMENT - 3 rue Curie-Vide Sanitaire\_1 rue Curie Fourreau de câble Conduit (Fibres-ciment)

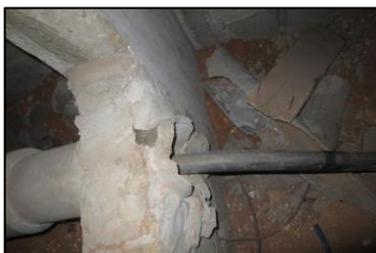
3 rue Curie-Vide Sanitaire_1 rue Curie		
<b>Type de composant</b>	Fibres ciment	Photo 225
<b>Matériau observé</b>	Fourreau de cable : Conduit (Fibres-ciment)

Photo N° 225 AMIANTE CIMENT - 3 rue Curie-Vide Sanitaire\_1 rue Curie Fourreau de câble Conduit (Fibres-ciment)

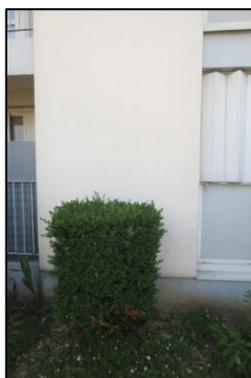
Photo N° 233 ECH-16 -3 rue Curie-Façade\_3 rue Curie Murs Béton+Crépi

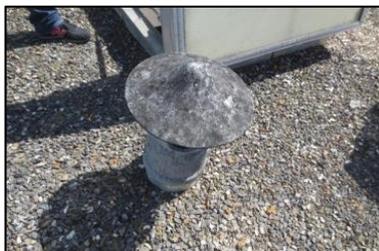
5 rue Curie-Toiture_5 rue Curie		
<b>Type de composant</b>	Fibres ciment	Photo 242
<b>Matériau observé</b>	Conduits de fluide : Chapeau+conduit de ventilation haute de la GT Gaz (Fibres-ciment)

Photo N° 242 ECH-21 AMIANTE CIMENT -5 rue Curie-Toiture\_5 rue Curie Conduits de fluide Chapeau+conduit de ventilation haute de la GT Gaz (Fibres-ciment)

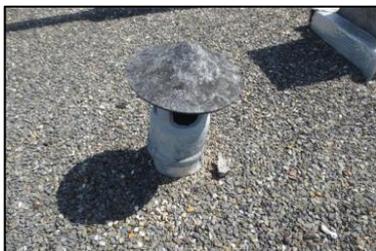
5 rue Curie-Toiture_5 rue Curie		
<b>Type de composant</b>	Fibres ciment	Photo 243
<b>Matériau observé</b>	Conduits de fluide : Chapeau+conduit de ventilation haute de la GT Gaz (Fibres-ciment)

Photo N° 243 ECH-21 AMIANTE CIMENT -5 rue Curie-Toiture\_5 rue Curie Conduits de fluide Chapeau+conduit de ventilation haute de la GT Gaz (Fibres-ciment)

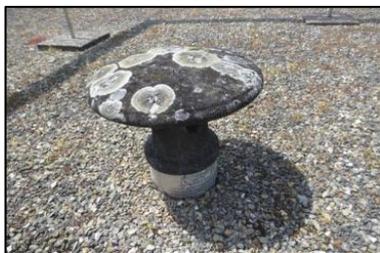
1 rue Calmette-Toiture_1 rue Calmette		
<b>Type de composant</b>	Fibres ciment	Photo 260
<b>Matériau observé</b>	Conduits de fluide : Chapeau+conduit de ventilation haute de la GT Gaz (Fibres-ciment)

Photo N° 260 ECH-30 AMIANTE CIMENT -1 rue Calmette-Toiture\_1 rue Calmette Conduits de fluide Chapeau+conduit de

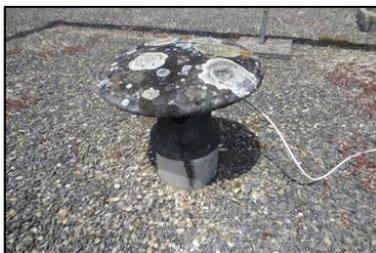
1 rue Calmette-Toiture_1 rue Calmette		
<b>Type de composant</b>	Fibres ciment	Photo 261
<b>Matériau observé</b>	Conduits de fluide : Chapeau+conduit de ventilation haute de la GT Gaz (Fibres- ciment)

Photo N° 261 ECH-30 AMIANTE CIMENT -1 rue Calmette-Toiture\_1 rue Calmette Conduits de fluide Chapeau+conduit de

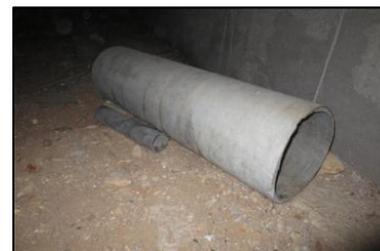
1 rue Calmette-Vide Sanitaire_1 rue Calmette		
<b>Type de composant</b>	Fibres ciment	Photo 291
<b>Matériau observé</b>	Conduits de fluide : Chute E.U.(Fibres-ciment)

Photo N° 291 AMIANTE CIMENT - 1 rue Calmette-Vide Sanitaire\_1 rue Calmette Conduits de fluide Chute E.U.(Fibres-ciment)

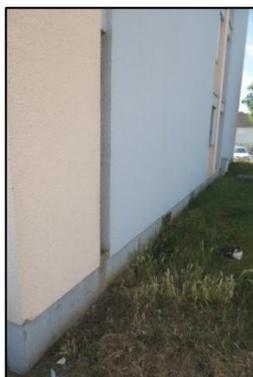
Photo N° 298 ECH-54 -5 rue Curie-Façade\_5 rue Curie Murs Béton+Crépi rose

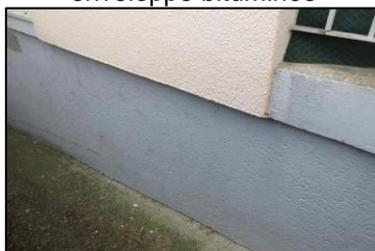
Photo N° 299 ECH-53 -5 rue Curie-Façade\_5 rue Curie Murs

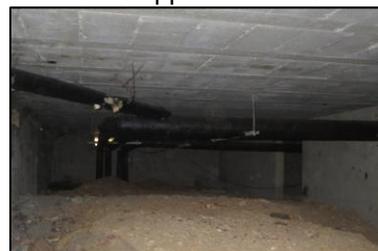
5 rue Calmette-Vide Sanitaire_5 rue Calmette		
<b>Type de composant</b>	Fibres ciment	Photo 305
<b>Matériau observé</b>	Conduits de fluide : Chute E.U.(Fibres-ciment)

Photo N° 305 ECH-46 AMIANTE CIMENT -5 rue Calmette-Vide Sanitaire\_5 rue Calmette Conduits de fluide Chute E.U.(Fibres-ciment)

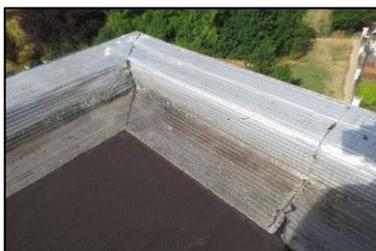
Photo N° 314 ECH-47 -5 rue Calmette-Toiture\_5 rue Calmette Planchers Revêtement bitume + mousse

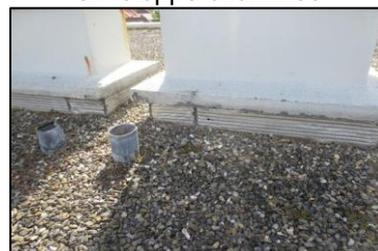
Photo N° 316 ECH-48 -5 rue Calmette-Toiture\_5 rue Calmette Bardeaux Etanchéité type "paxalu"

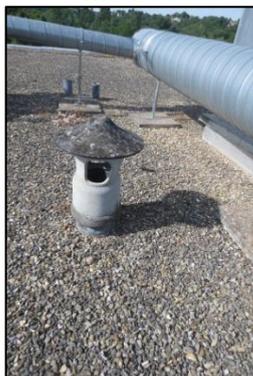
Photo N° 318 ECH-49 -5 rue Calmette-Toiture\_5 rue Calmette Souches Cheminée Etanchéité type "paxalu"

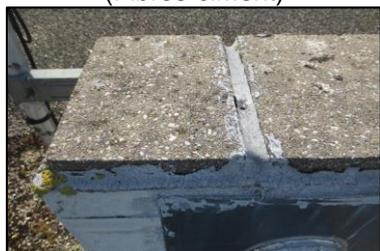
Photo N° 321 ECH-51 -5 rue Calmette-Toiture\_5 rue Calmette Autour Fourreau Revêtement bitumineux

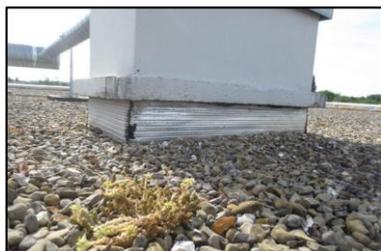
Photo N° 323 ECH-52 -5 rue Calmette-Toiture\_5 rue Calmette Autour Conduit Mastic Gris

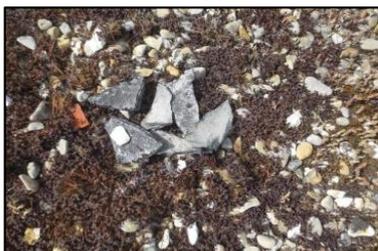
Photo N° 326 ECH-57 -7 rue Calmette-Toiture\_7 rue Calmette Planchers Revêtement bitume + mousse

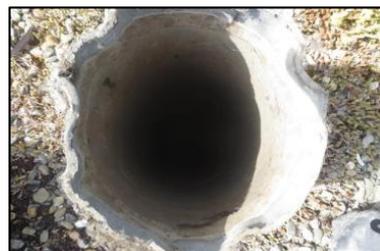
Photo N° 327 ECH-58 -7 rue Calmette-Toiture\_7 rue Calmette Bardeaux Etanchéité type "paxalu"

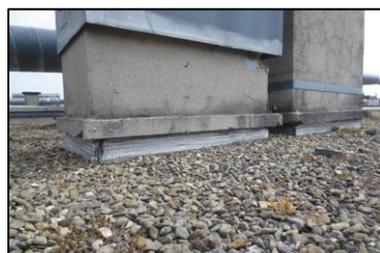
Photo N° 346 ECH-62 -7 rue Calmette-Façade\_7 rue Calmette Murs Béton+Crépi rose

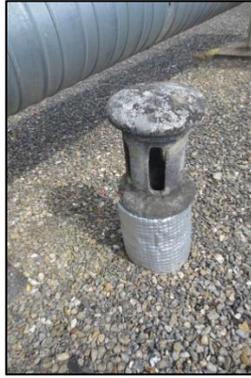
<b>Type de composant</b>	Fibres ciment	Photo 355
<b>Matériau observé</b>	Conduits de fluide : Chapeau+conduit de ventilation haute de la GT Gaz (Fibres-ciment)

ECH-69/-9 rue Calmette-Toiture\_9 rue Calmette/Conduits de fluide  
Chapeau+conduit de ventilation haute de la GT Gaz (Fibres-ciment),EP (photo n° 355/356)

Photo N° 355 ECH-69 AMIANTE CIMENT -9 rue Calmette-Toiture\_9 rue Calmette Conduits de fluide Chapeau+conduit de ventilation haute de la GT Gaz (Fibres-ciment)

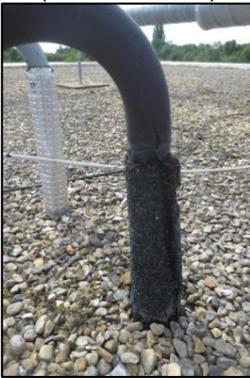
ECH-70/-9 rue Calmette-Toiture  
\_9 rue Calmette/Autour Fourreau  
Revêtement biumineux, (photo n° 357)

Photo N° 357 ECH-70 -9 rue Calmette-Toiture\_9 rue Calmette Autour Fourreau Revêtement bitumineux

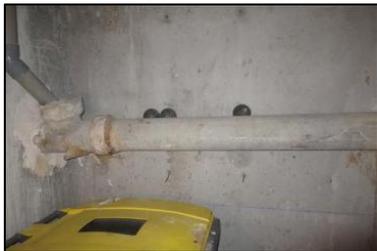
Photo N° 361 ECH-74 CALORIFUGEAGE -9 rue Calmette-Vide Sanitaire\_9 rue Calmette Gains & coffres horizontaux Laine minérale + enveloppe bituminée

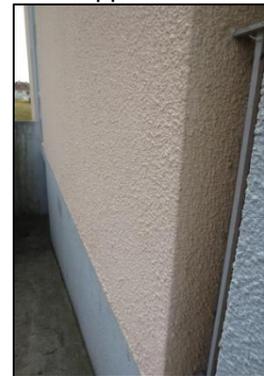
ECH-73/-9 rue Calmette-Façade  
\_9 rue Calmette/Murs de Soubassement  
Béton+Crépi, (photo n° 363)

Photo N° 363 ECH-73 -9 rue Calmette-Façade\_9 rue Calmette Murs de Soubassement Béton+Crépi

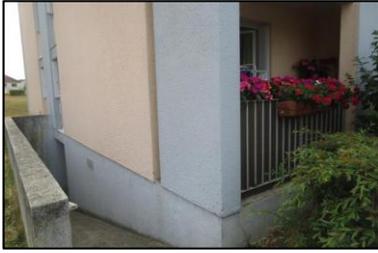
ECH-71/-9 rue Calmette-Façade  
\_9 rue Calmette/Murs  
Béton+Crépi rose, (photo n° 364)

Photo N° 364 ECH-71 -9 rue Calmette-Façade\_9 rue Calmette Murs Béton+Crépi rose
