## Rapport de mission de repérage des matériaux et produits contenant de l'amiante avant réalisation de travaux

Norme NF X 46-020 V .2017

7 RUE DU DOCTEUR CALMETTE

LOGEMENT 553

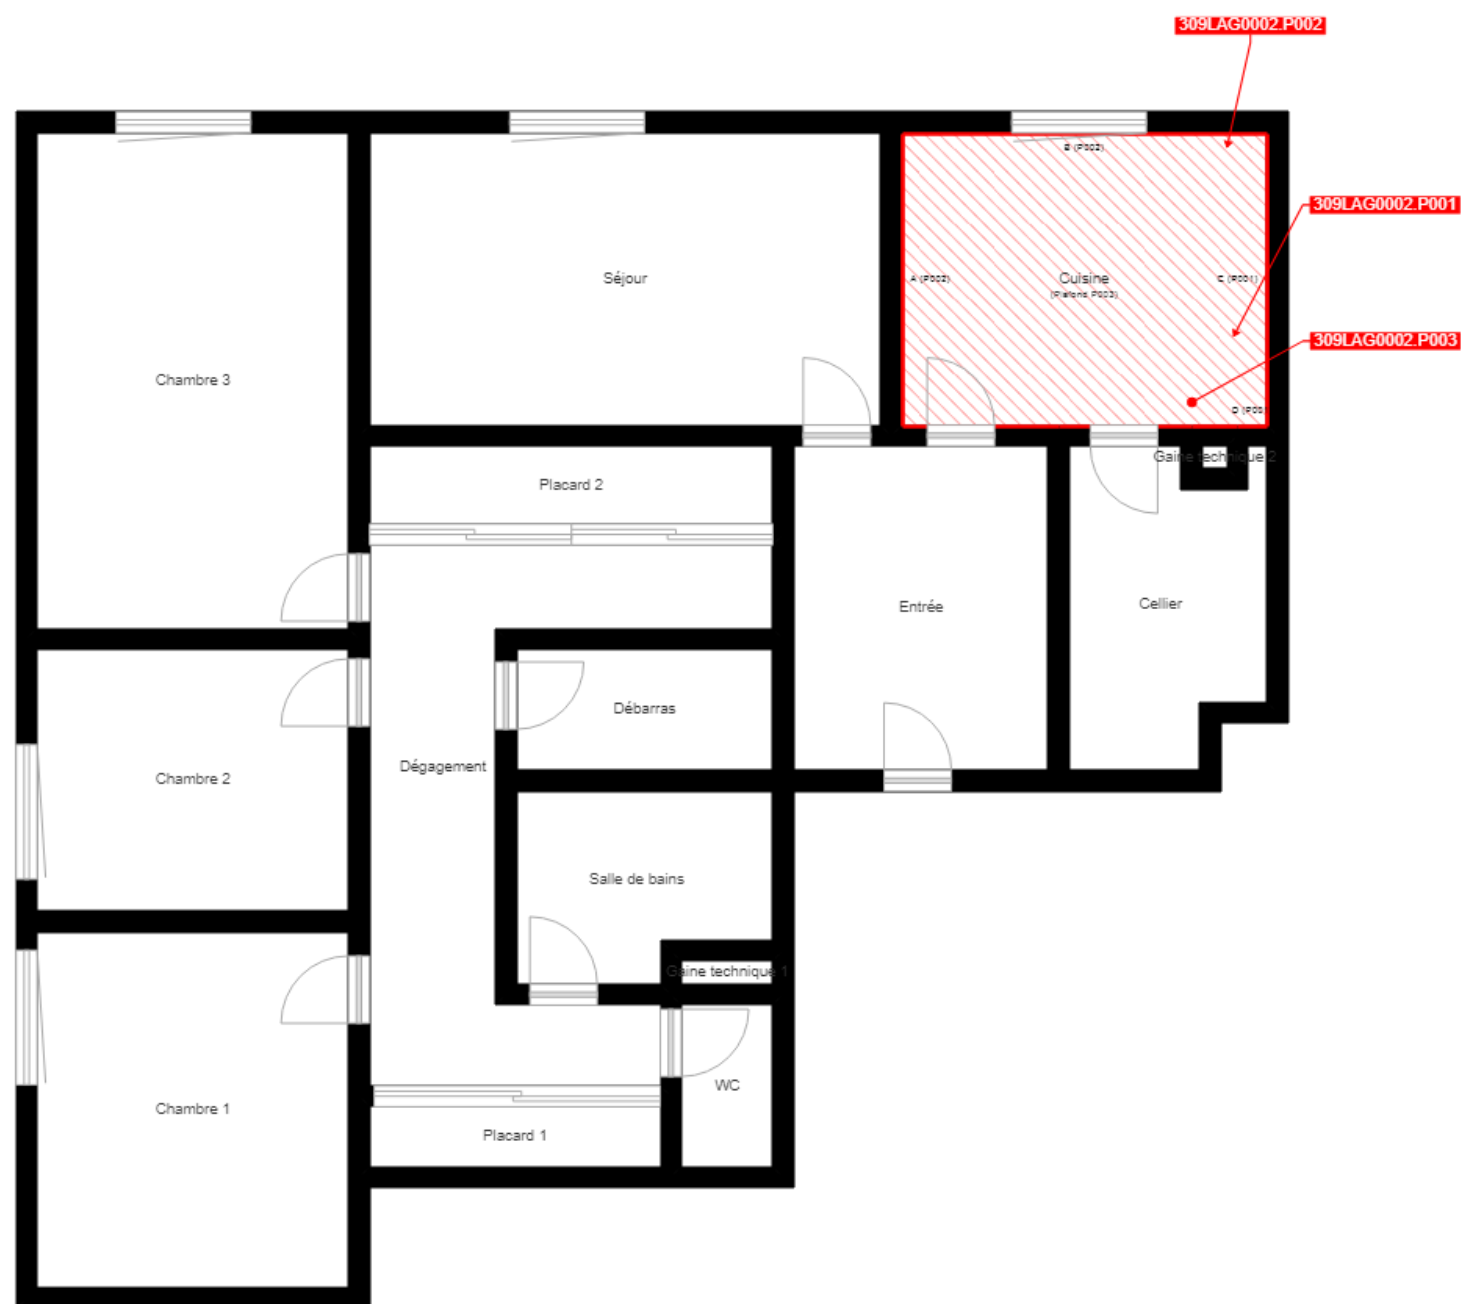
| <b>PLANCHE DE REPÉRAGE</b> | Zone : Rez de chaussée | Vue de dessus |

| PIECE | ETAGE | ELEMENTS | DESCRIPTIF LABORATOIRE | REPERAGE | Echantillon | METHODE | ETAT | RESULTAT |
|---|---|---|---|---|---|---|---|---|
| Cuisine | Rez de chaussée | Enduit / Peinture béton | Peinture non séparable + enduit plâtreux blanc en vrac | Mur C | 309LAG0002.P001 | RESULTAT ANALYSE | DEGRADATION PARTIELLE | Amiante détecté (Chrysotile) |
| Cuisine | Rez de chaussée | Enduit / Peinture béton | Peinture non séparable + enduit plâtreux blanc en vrac | Mur D | 309LAG0002.P001 | ZPSO | DEGRADATION PARTIELLE | Amiante détecté (Chrysotile) |
