Rapport de mission de repérage des matériaux et produits contenant de l'amiante avant réalisation de travaux

7 RUE DU DR CALMETTE - LGT 553

77430 CHAMPAGNE SUR SEINE

RAPPORT N° :	309LAG0002	Laboratoire d'Analyses :	ITGA
Repérage réalisé le :	18/10/2017	Adresse laboratoire :	3 RUE ARMAND HERPIN LACROIX - CS 46537 35065 RENNES CEDEX
Accompagnateur :		Numéro d'accréditation :	1-5967
Par :	Gaetan BEDEL	Organisme d'assurance professionnelle :	ALLIANZ
N° certificat :	CPDI3869	Adresse assurance :	Direction Opérations Entreprises 5C Esplanade Charles de Gaulle 33081 BORDEAUX CEDEX
Date d'obtention :	22/04/2016	N° de contrat d'assurance :	55897385
Organisme certificateur	I.CERT PARC EDONIA - BAT G - RUE DE LA TERRE VICTORIA - 35760 SAINT GREGOIRE	Date de validité :	31/12/2017

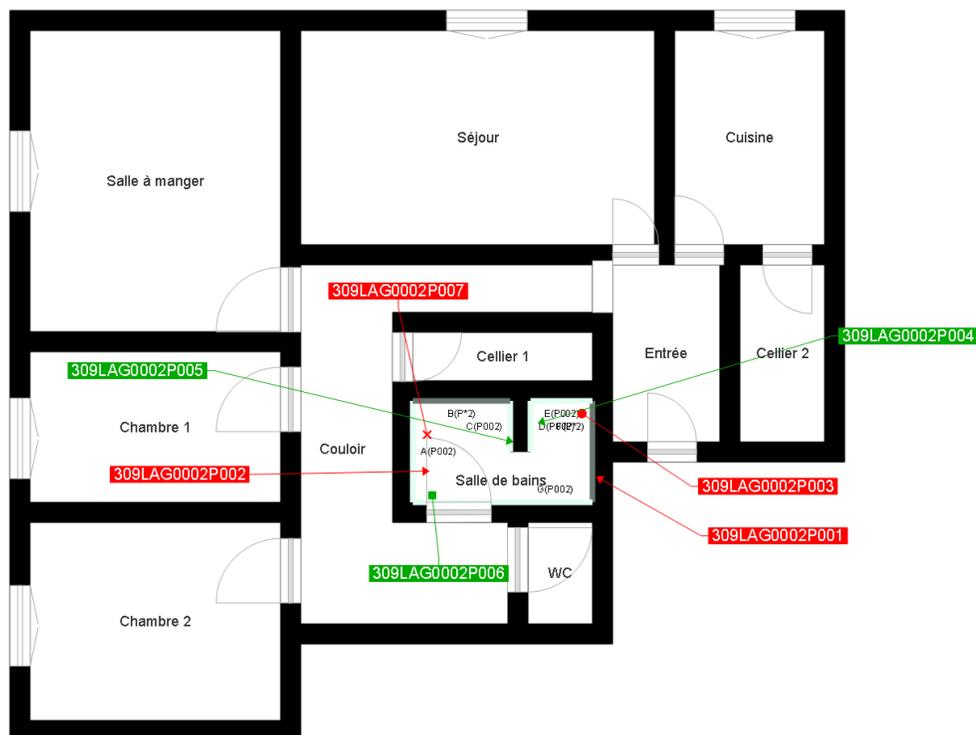
ANNEXE 2 – CROQUIS DE LOCALISATION DE PRELEVEMENTS

PIECE	ETAGE	ELEMENTS	DESCRIPTIF LABORATOIRE	REPERAGE	Echantillon	METHODE	ETAT	RESULTAT
Salle de bains		Enduit / Peinture béton	Enduit plâtreux beige en vrac non séparable + peintures multiples non séparable	Mur F	309LAG0002P001	RESULTAT ANALYSE	BON ETAT	Amiante détecté (Chrysotile)
Salle de bains		Enduit / Peinture plaque de plâtre	Enduit plâtreux blanc en vrac non séparable + peintures multiples non séparable + carton non séparable	Mur A	309LAG0002P002	RESULTAT ANALYSE	BON ETAT	Présence de fibres d'amiante (*)
Salle de bains		Enduit / Peinture béton	Enduit plâtreux blanc en vrac non séparable + peintures multiples non séparable	Plafond	309LAG0002P003	RESULTAT ANALYSE	BON ETAT	Amiante détecté (Chrysotile)
Salle de bains		Peinture	Peintures multiples en vrac	Réseaux de distribution	309LAG0002P007	RESULTAT ANALYSE	BON ETAT	Présence de fibres d'amiante (*)
Salle de bains		Enduit / Peinture plaque de plâtre	Enduit plâtreux blanc en vrac non séparable + peintures multiples non séparable + carton non séparable	Mur A	309LAG0002P002	ZSO	BON ETAT	Présence de fibres d'amiante (*)

Salle de bains		Enduit / Peinture plaque de plâtre	Enduit plâtreux blanc en vrac non séparable + peintures multiples non séparable + carton non séparable	Mur C	309LAG0002P002	ZSO	BON ETAT	Présence de fibres d'amiante (*)
