Rapport de Repérage des matériaux et produits contenant de l'amiante avant réalisation de travaux dans un immeuble bâti

Numéro de dossier : MA2401006537
Rapport édité le : 05/02/2024

3 RUE PIERRE ET MARIE CURIE
77430 CHAMPAGNE SUR SEINE
Cage :AB; Etage 1; Porte 477

Lot numéro 309LAB0103,

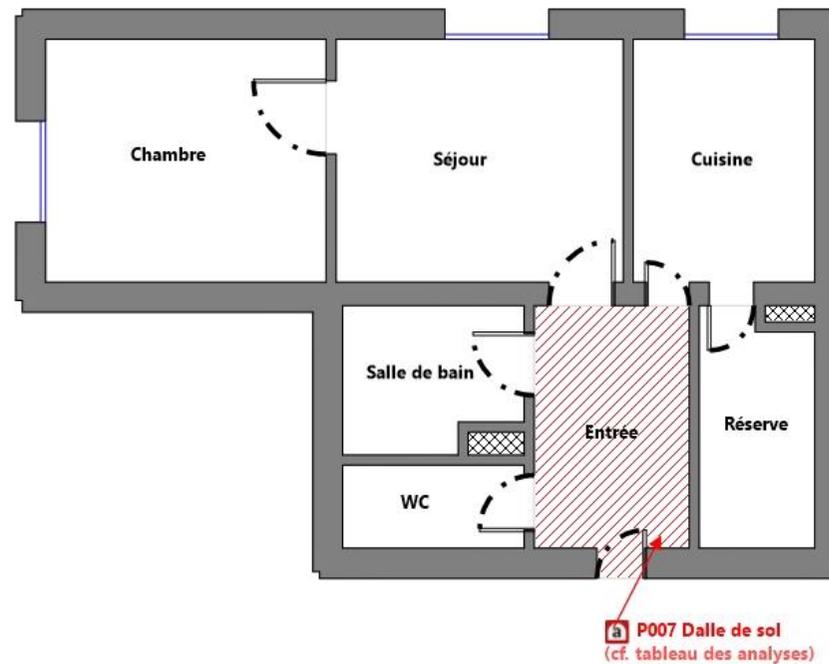
Planche de repérage des matériaux et produits amiantés
Affaire	MA2401006537
Opération	SAGET Frédéric
Site	3 RUE PIERRE ET MARIE CURIE (309LAB0103)
	77430
	CHAMPAGNE SUR SEINE
Date de réalisation	05/02/2024
Matériaux et produits contenant de l'amiante	
	Surface amianté
	Linéaire / paroi amianté (type 1)
	Linéaire / paroi amianté (type 2)
	Conduit amianté
Sondages destructifs / Prélèvements	
	Px Prélèvement Positif
	Px Prélèvement négatif
	S Sondage destructif
Types de murs	
	Mur Porteur
	Mur Cloison (type 1)
	Mur Cloison (type 2)
	Gaine technique
Eléments ou pièces non visités	
	Local non visité
	Elément non visité
