Rapport de Repérage des matériaux et produits contenant de l'amiante avant réalisation de travaux dans un immeuble bâti

Numéro de dossier : MA2401006488
Rapport édité le : 06/02/2024

3 RUE PIERRE ET MARIE CURIE
77430 CHAMPAGNE SUR SEINE
cage :AB; 2ème étage

Lot numéro 309LAB0202,

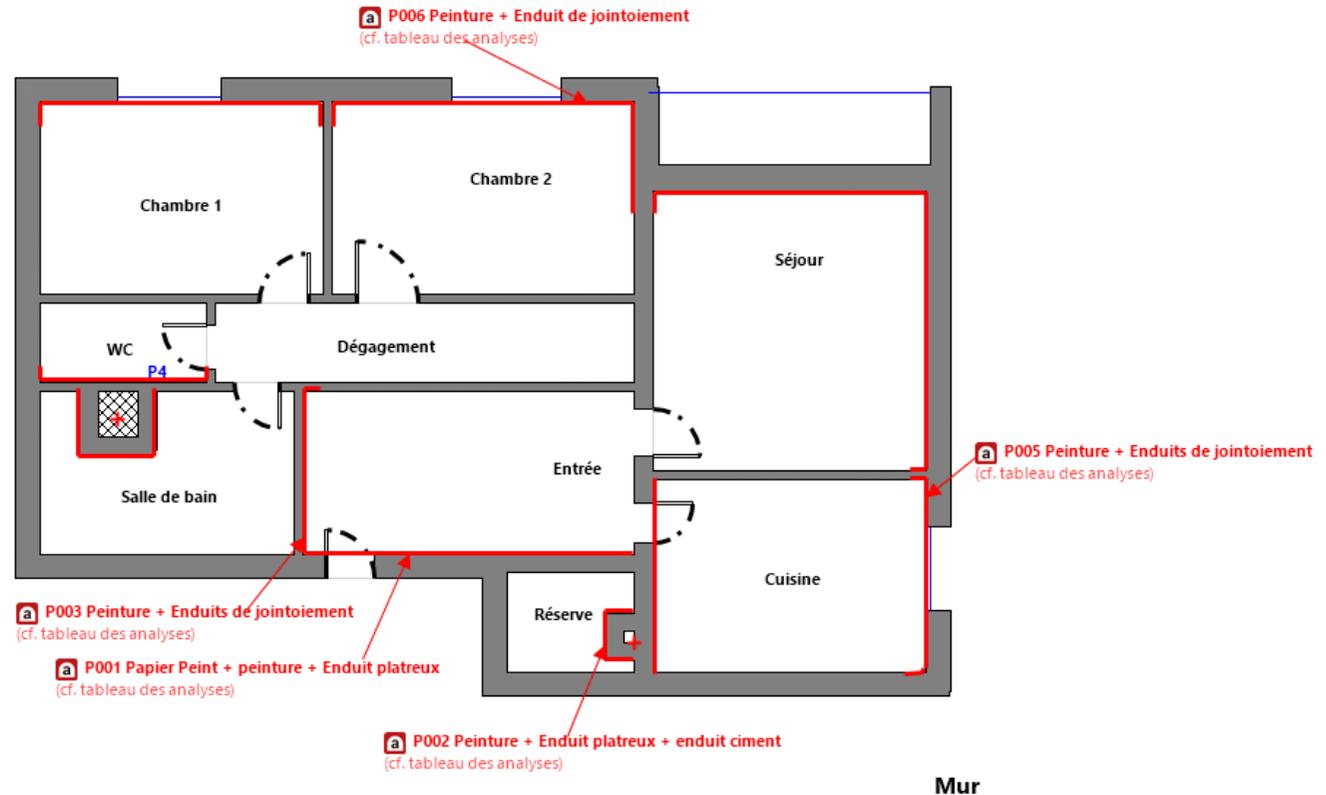
ZPSO004	2ème étage	Cuisine; Séjour; Chambre 1; Chambre 2	Doublages avec liaisons sur murs et plafonds	<p>Analyse : P005 - Phase 2 Matériau semi-dur de type enduit (brillant) (beige) ; matériau souple fibreux de type papier, carton (beige) ; matériau semi-dur de type enduit (brillant) (blanc) ; matériau semi-dur de type plaque (plâtreux) (marron) (Présence d'amiante) - Phase 3 Matériau souple fibreux de type papier, carton (beige) (Absence d'amiante)</p> <p>Analyse : P006 - Phase 2 Matériau de type système d'enduit peinture (brillant) (beige) ; matériau souple fibreux de type papier, carton (beige) ; matériau semi-dur de type enduit (blanc) ; matériau semi-dur de type plaque (plâtreux) (marron) (Présence d'amiante) - Phase 3 Matériau souple fibreux de type papier, carton (beige) (Absence d'amiante)</p>	45m2
ZPSO005	2ème étage	Entrée	Sol	<p>Analyse : P007 - Phase 1 Matériau de type peinture (blanc) ; matériau semi-dur de type dalle de sol (gris) (Présence d'amiante) - Phase 2 Matériau semi-dur de type dalle de sol (gris) (Présence d'amiante)</p>	4m2

a ZPSO004 Couche1: Peinture décorative + Couche2: Enduit de jointoiment des plaques de plâtre + Couche3: Bandes calicot
