## Rapport de Repérage des matériaux et produits contenant de l'amiante avant réalisation de travaux dans un immeuble bâti

Numéro de dossier : MA2401006467  
Rapport édité le : 31/01/2024

1 RUE DU DOCTEUR CALMETTE  
77430 CHAMPAGNE SUR SEINE  
Bat. 1; Porte 508 ETAGE 1

Lot numéro 309LAD0102,

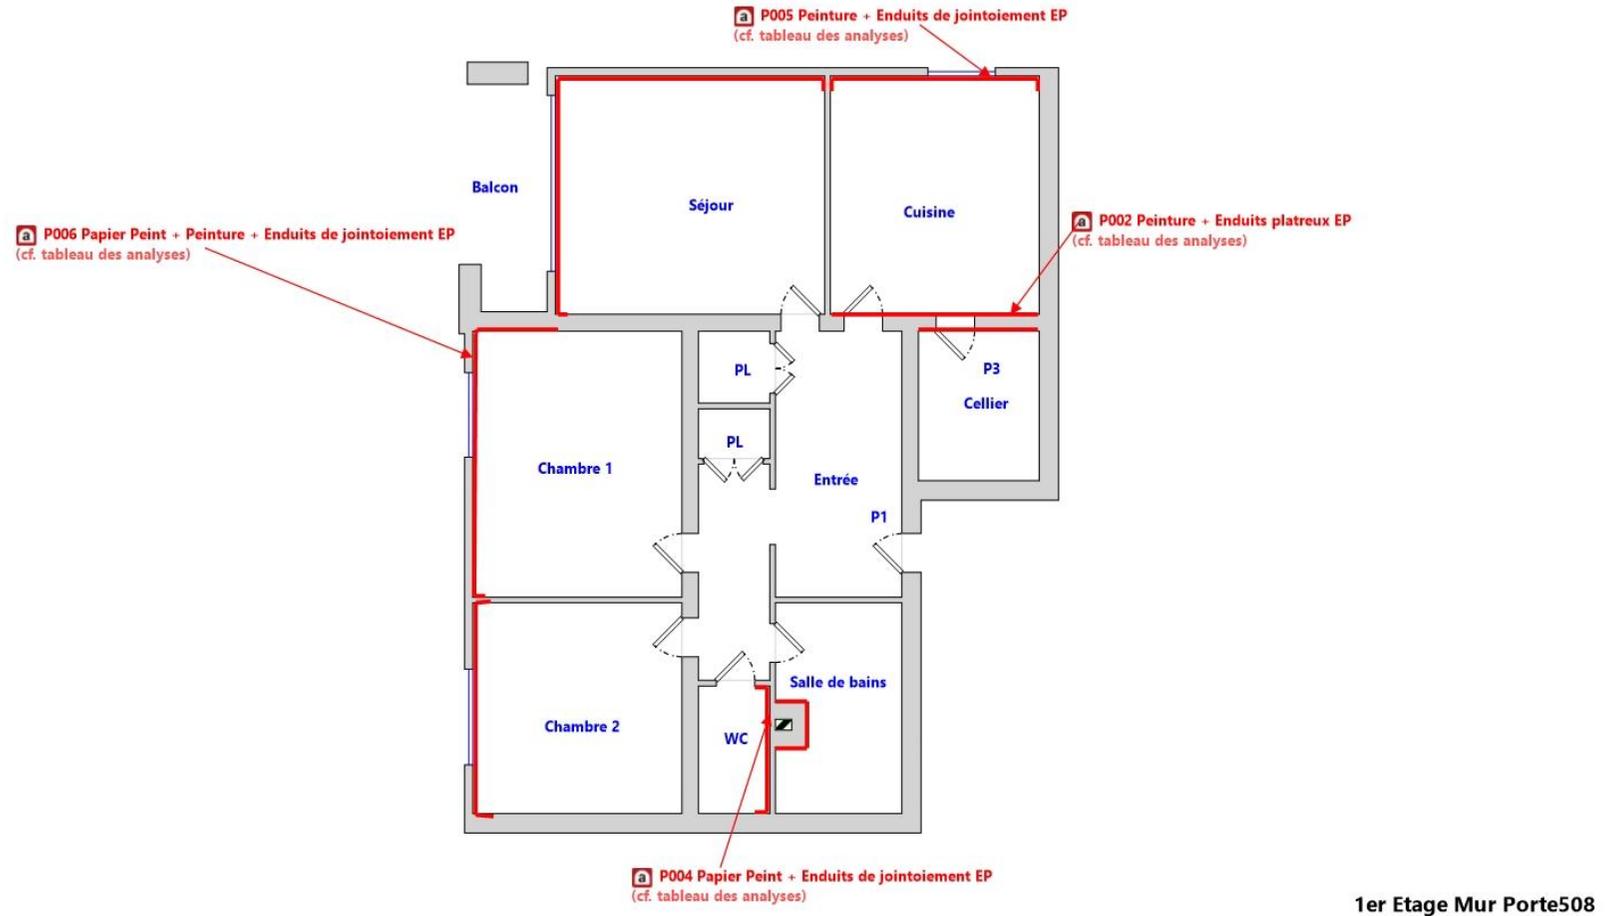
ZPSO004	1er étage Porte508	Cuisine; Séjour; Chambre 1; Chambre 2	Doublages avec liaisons sur murs et plafonds	<b>Analyse : P005</b> - Phase 1 Matériau de type système d'enduit peinture (blanc) ; matériau souple fibreux de type papier, carton (beige) ; matériau semi-dur de type enduit (blanc) ; matériau souple fibreux de type papier, carton (marron) ; matériau semi-dur de type plâtre (blanc) en traces (Présence d'amiante) - Phase 2 Matériau souple fibreux de type papier, carton (beige) (Absence d'amiante) - Phase 3 Matériau souple fibreux de type papier, carton (marron) (Absence d'amiante) - Phase 4 Matériau semi-dur de type plâtre (blanc) (Absence d'amiante) <b>Analyse : P006</b> - Phase 2 Matériau fibreux de type papier peint (blanc) ; matériau de type peinture (blanc) ; matériau semi-dur de type enduit (beige) ; matériau souple fibreux de type papier, carton (blanc) ; matériau souple fibreux de type papier, carton (marron) ; matériau semi-dur de type plâtre (blanc) en traces (Présence d'amiante) - Phase 3 Matériau souple fibreux de type papier, carton (blanc) (Absence d'amiante) - Phase 4 Matériau souple fibreux de type papier, carton (marron) (Absence d'amiante)	45m2
