Rapport de Repérage des matériaux et produits contenant de l'amiante avant réalisation de travaux dans un immeuble bâti

Numéro de dossier : MA2401006449
Rapport édité le : 29/01/2024

3 RUE DU DOCTEUR CALMETTE
(309LAE0002)
77430 CHAMPAGNE SUR SEINE
Bat. 3; Porte 521 ETAGE RDC

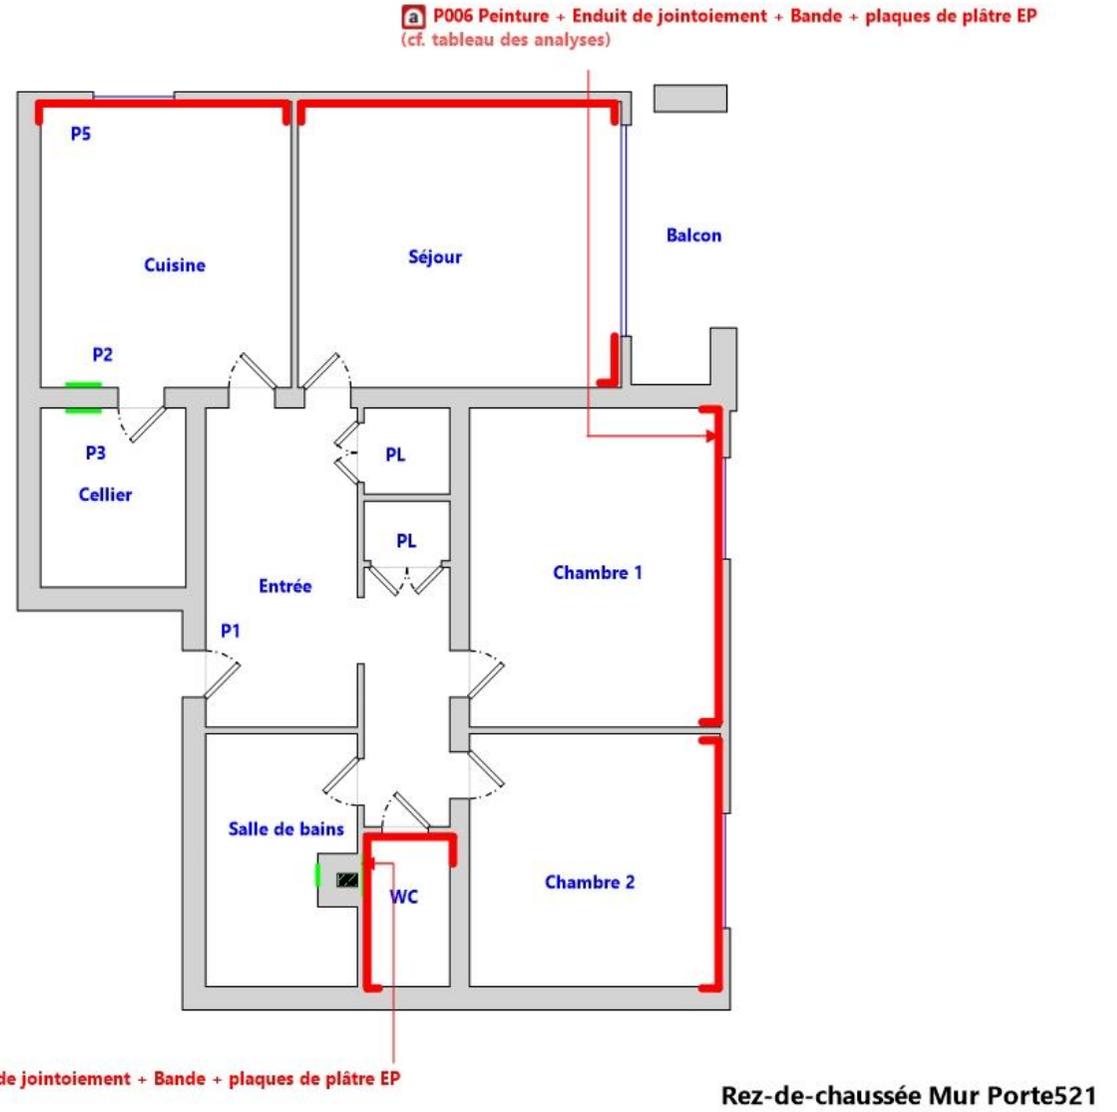
ZPSO005	Rez de chaussée Porte521	Entrée	Sol	<p>Analyse : P007</p> <ul style="list-style-type: none"> - Phase 1 Matériau souple de type dalle de sol (marron) (Absence d'amiante) - Phase 2 Matériau semi-dur de type dalle de sol (gris) (Présence d'amiante) 	8m ²

Planche de repérage des matériaux et produits amiantés
Affaire	MA2401006449
Opération	LANDREIN christelle
Site	3 RUE DU DOCTEUR CALMETTE (309LAE0002)
	77430
	CHAMPAGNE SUR SEINE
Date de réalisation	29/01/2024
Matériaux et produits contenant de l'amiante	
	Surface amianté
	Linéaire / paroi amianté (type 1)
	Linéaire / paroi amianté (type 2)
	Conduit amianté
Sondages destructifs / Prélèvements	
	Px Prélèvement Positif
	Px Prélèvement négatif
	Sondage destructif
Types de murs	
	Mur Porteur
	Mur Cloison (type 1)
	Mur Cloison (type 2)
	Gaine technique
Eléments ou pièces non visités	
	Local non visité
	Elément non visité
