Rapport de Repérage des matériaux et produits contenant de l'amiante avant réalisation de travaux dans un immeuble bâti

Numéro de dossier : MA2507106904
Rapport édité le : 01/08/2025

3 Rue du Docteur Calmette
(309LAE0104)
77430 Champagne-sur-Seine
Bat. N/A, cage :AE; Etage 01; Porte
526

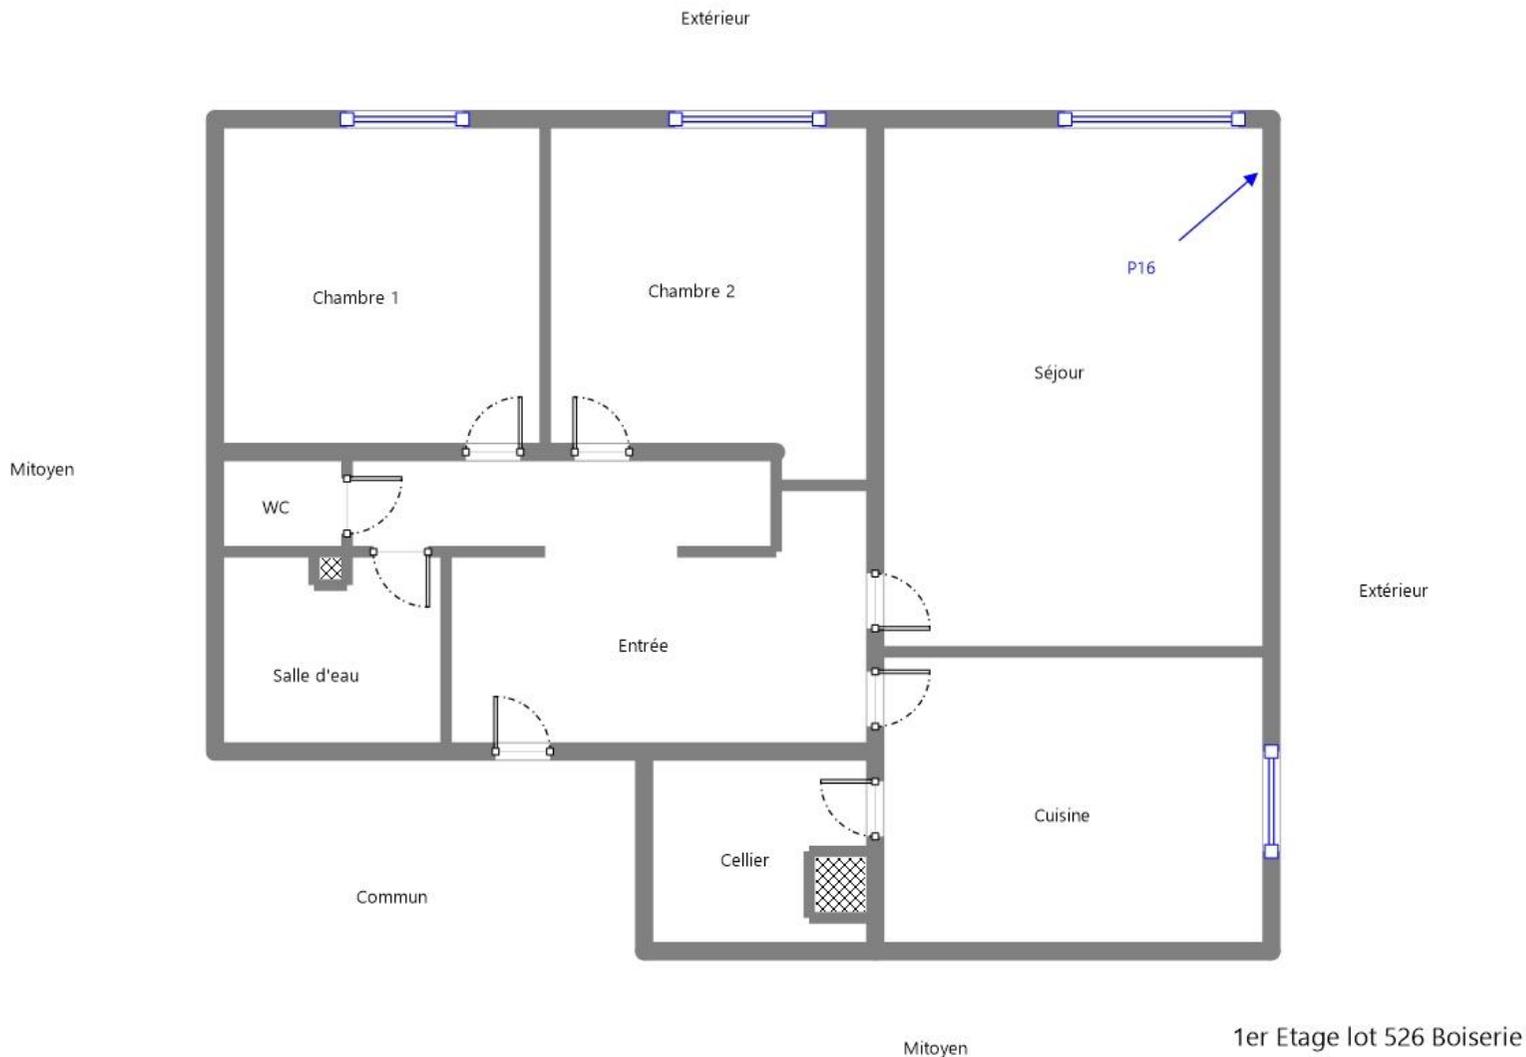
a ZPSO004 Couche1: Peinture décorative (pailletées, gouttelettes, ...) + Couche2: Enduit de jointoiment des plaques de plâtre + Couche3: Bandes calicot + Couche4: Plaque de plâtre
