Rapport de repérage des matériaux et produits contenant de l'amiante à intégrer au Dossier technique Amiante

DTA_313_1 ALLEE DES TROIS ORIONS
1 ALLEE DES TROIS ORIONS

77430 CHAMPAGNE SUR SEINE

DTA_313_1 ALLEE DES TROIS
ORIONS 29/01/2020 - 12:43

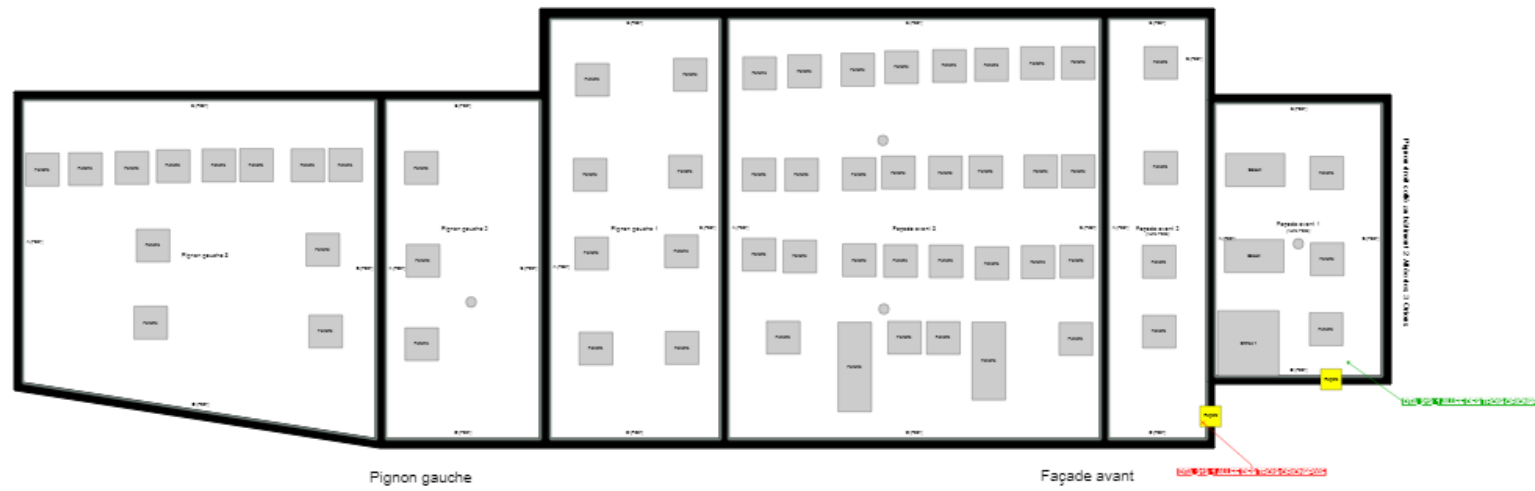
● Conduit d'évacuation chaude en PVC
■ Façade

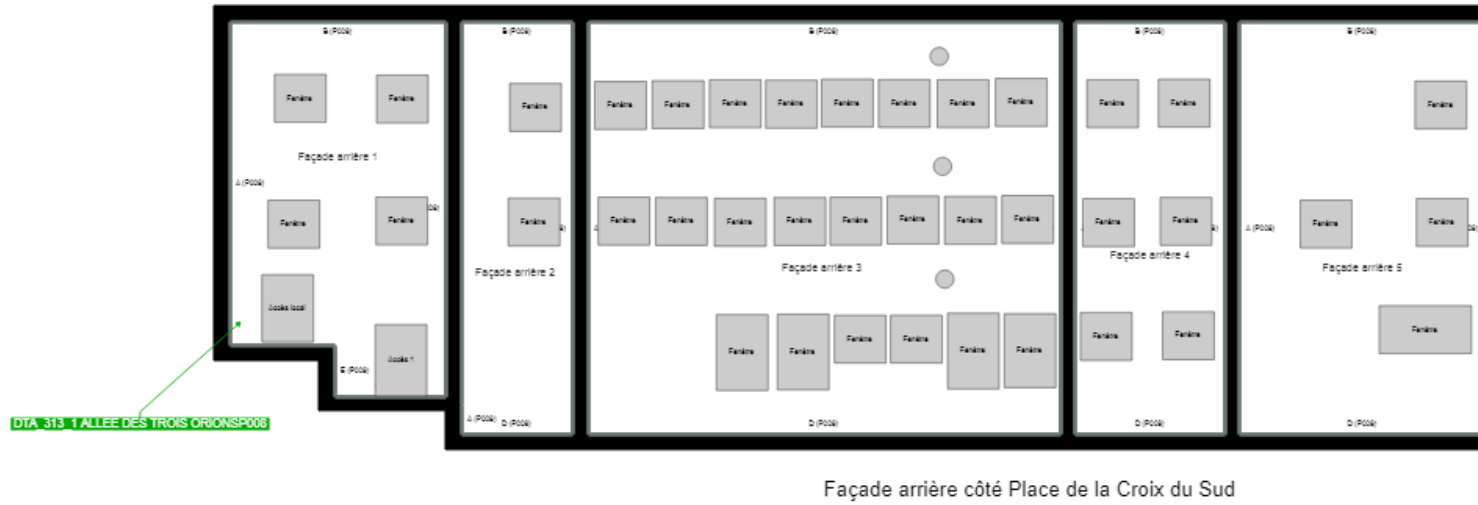
● Conduit d'évacuation chaudière en PVC

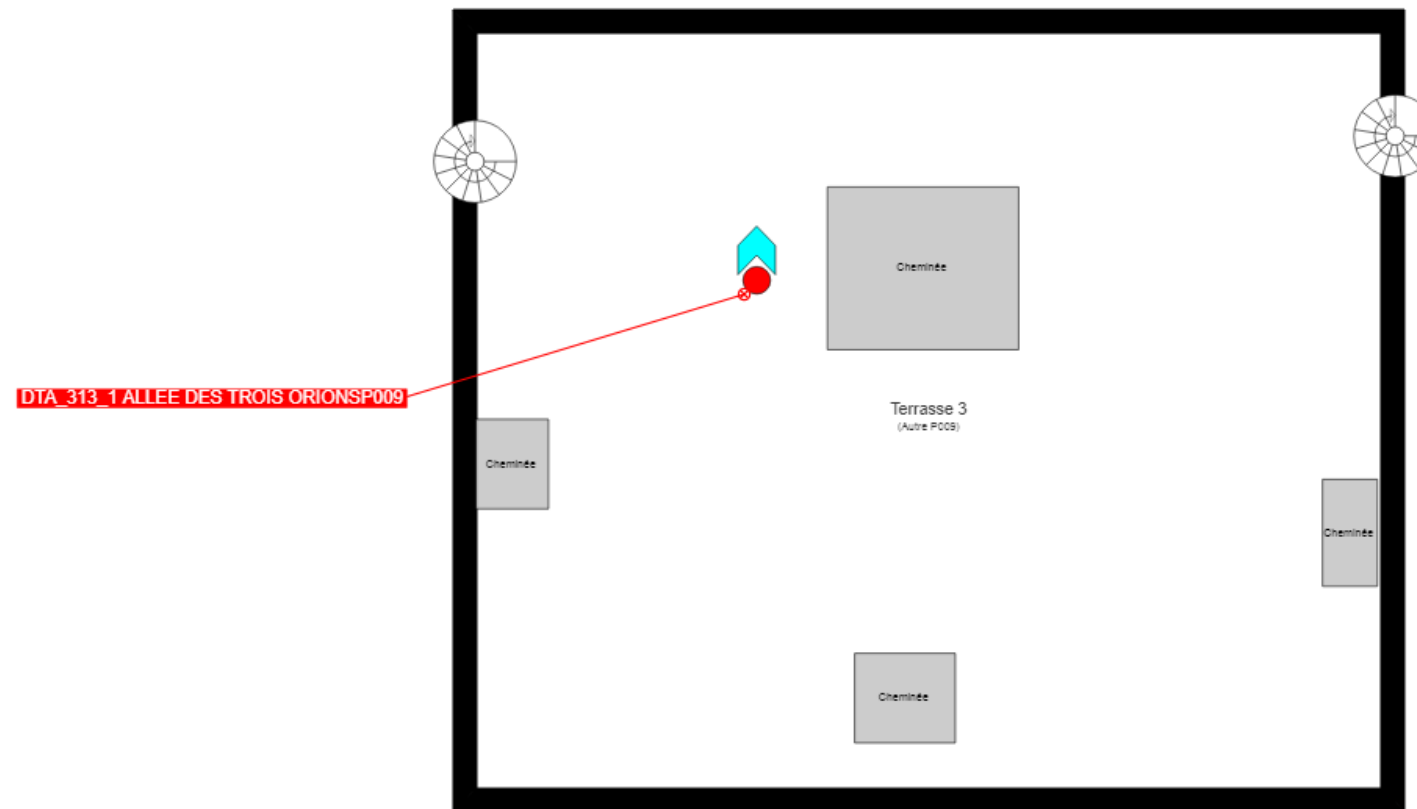
Terrasse

- Conduit de ventilation en fibro-ciment
- ▲ Châpeau de conduit en métal
