Rapport de repérage des matériaux et produits contenant de l'amiante à intégrer au Dossier technique Amiante

DTA_313_16 RUE LAENNEC
16 RUE LAENNEC

77430 CHAMPAGNE SUR SEINE

Date du rapport : 31/01/2020

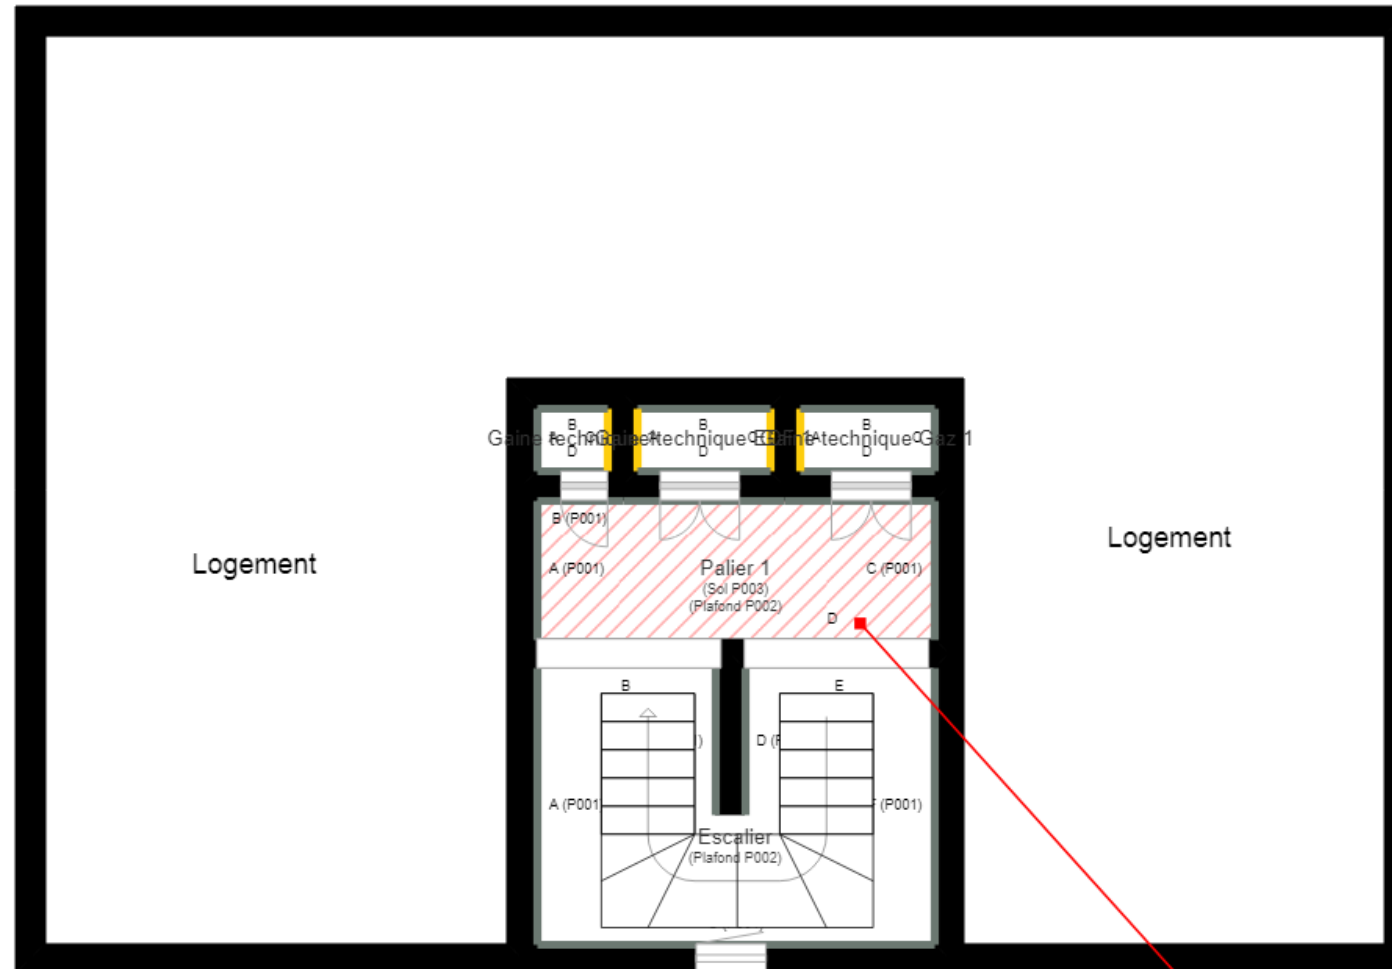
R+1

DTA_313_16 RUE LAENNECP003
