Rapport de repérage des matériaux et produits contenant de l'amiante à intégrer au Dossier technique Amiante

DTA_313_2 COURS DE JUPITER
2 COURS DE JUPITER

77430 CHAMPAGNE SUR SEINE

Date du rapport : 31/01/2020

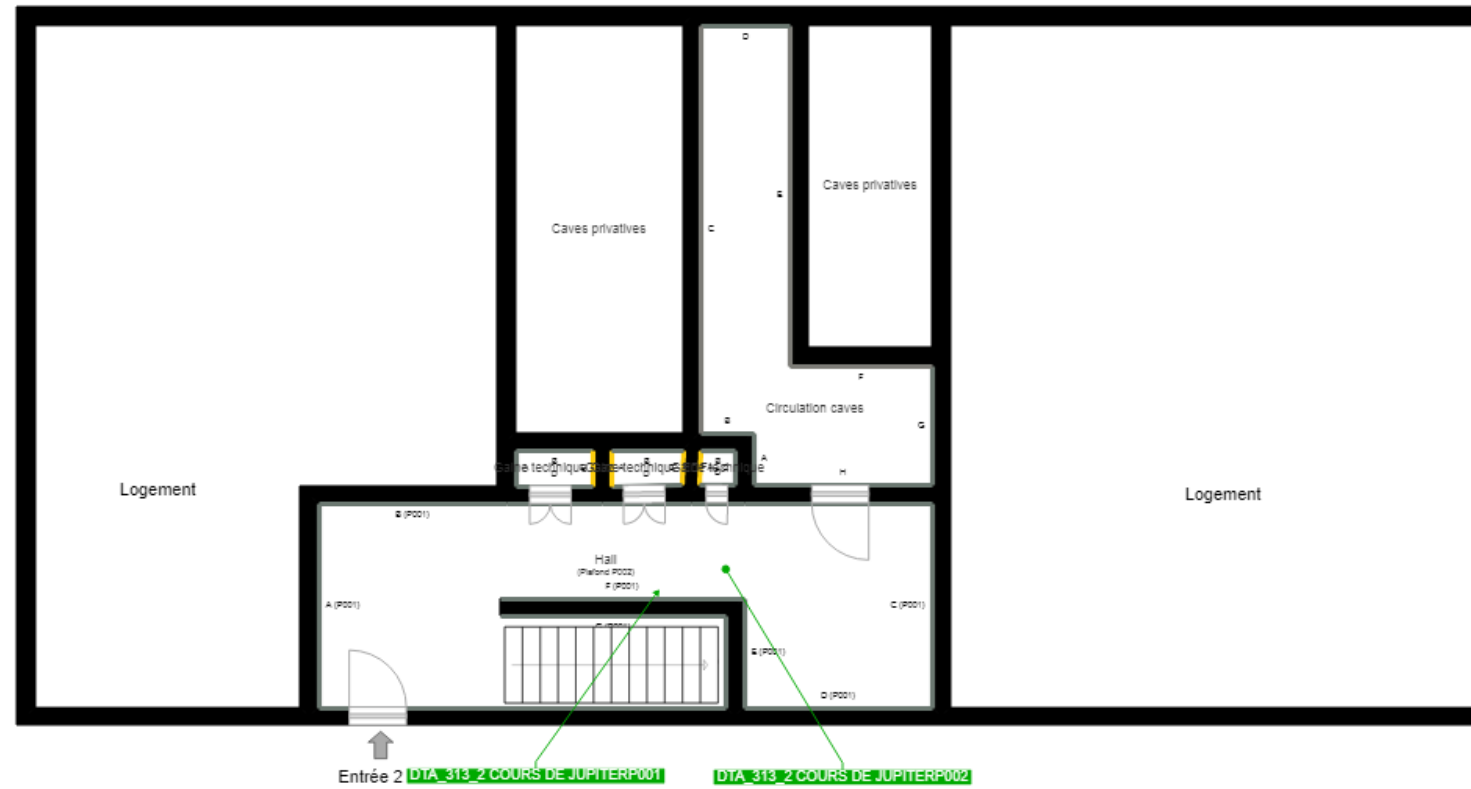
RDC

Sols et plafonds amiantés

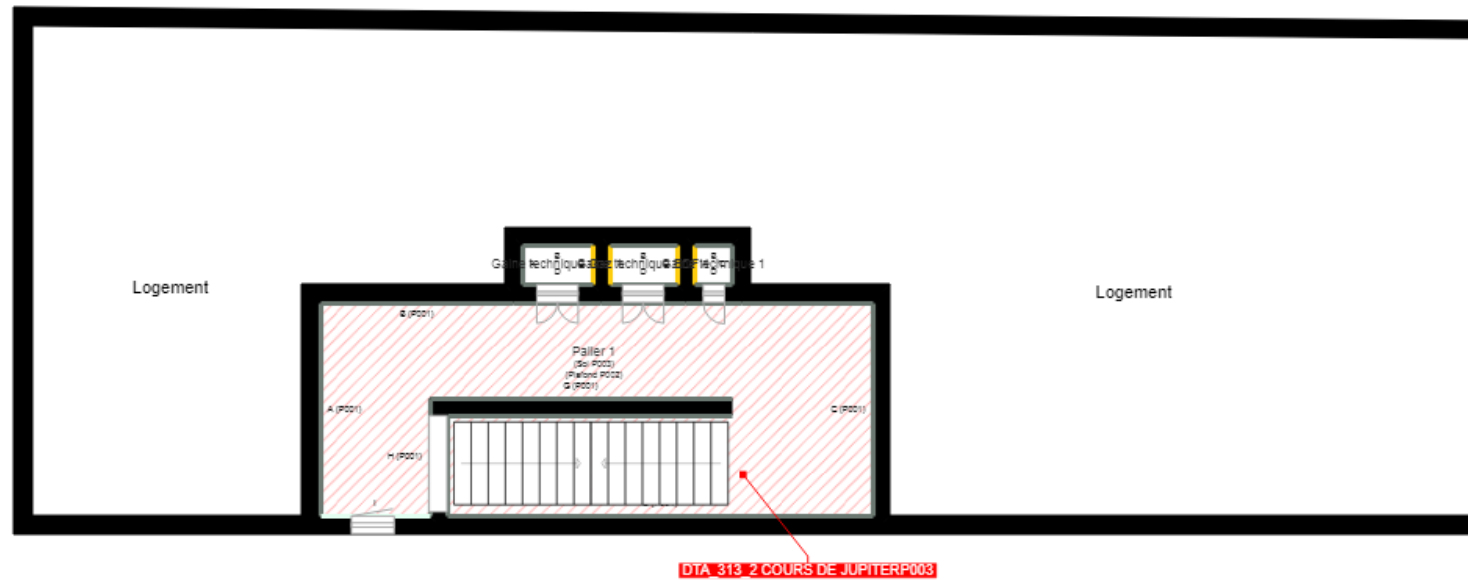
R+1

Sols et plafonds amiantés

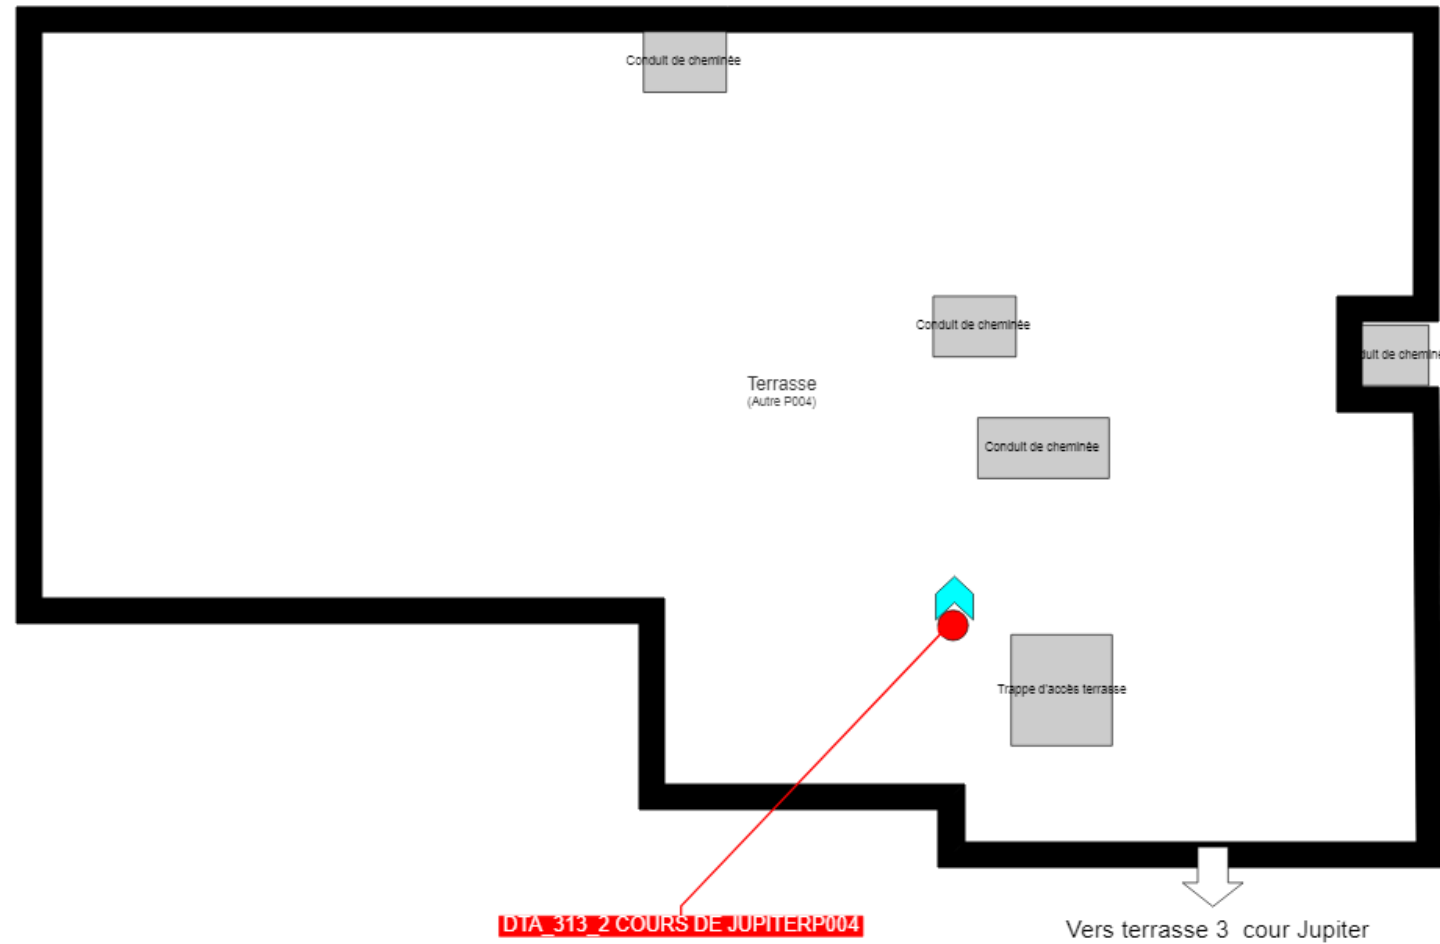
Terrasse 2 cour de Jupiter

- Conduit de ventilation en fibro-ciment
- ▲ Châpeau de conduit en métal
