Rapport de repérage des matériaux et produits contenant de l'amiante à intégrer au Dossier technique Amiante

DTA_313_2-3 COURS DU SOLEIL
2-3 COURS DU SOLEIL

77430 CHAMPAGNE SUR SEINE

Date du rapport : 31/01/2020

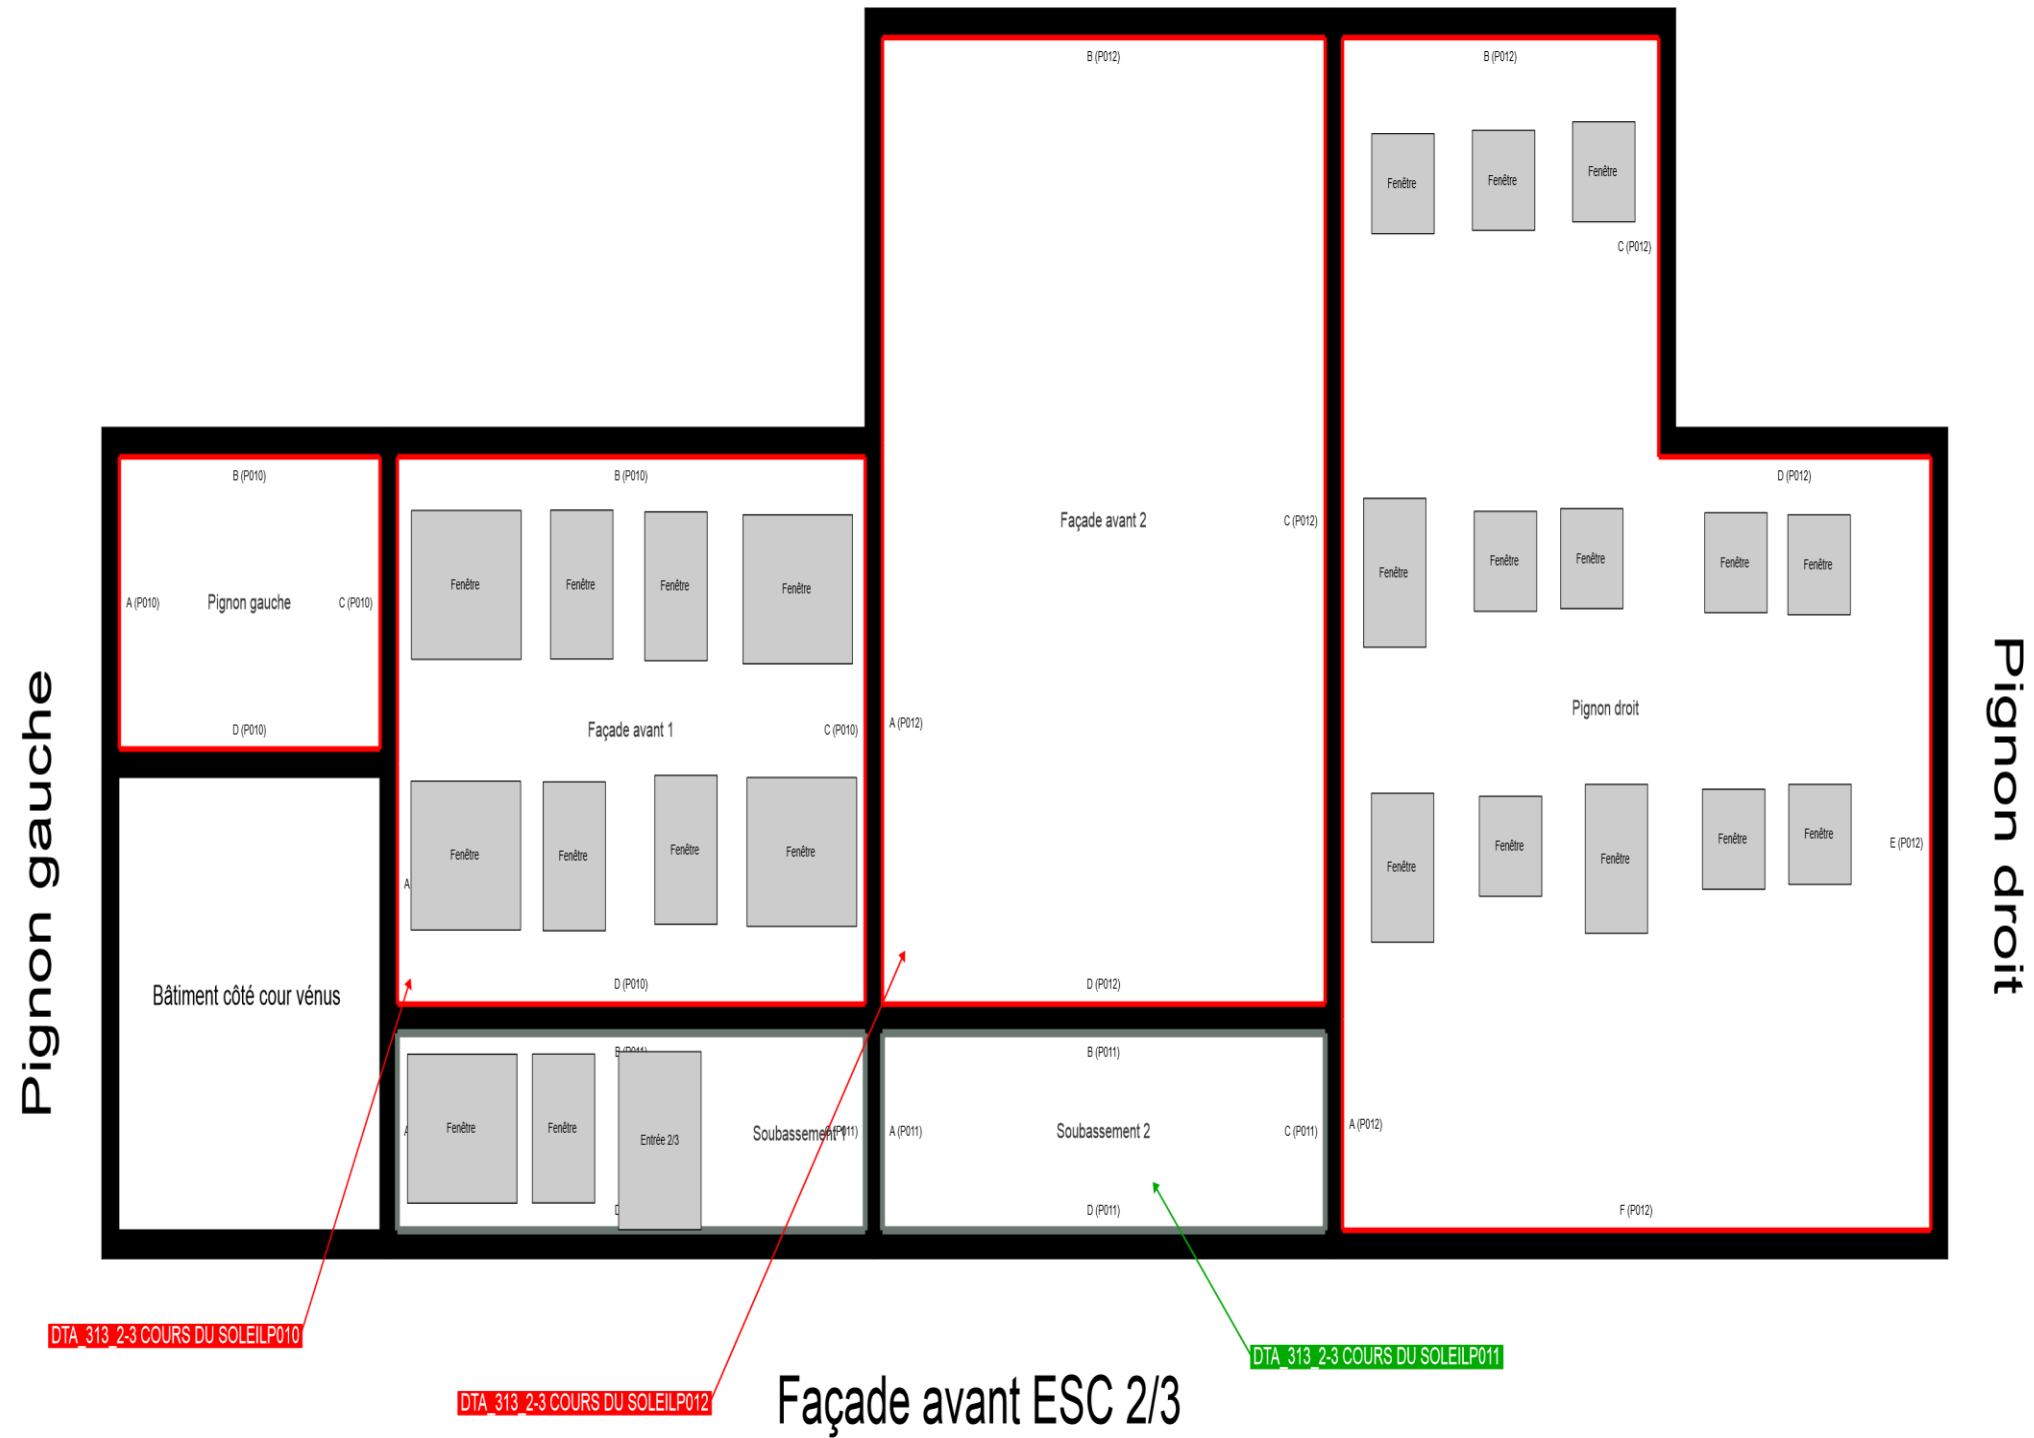
Façade avant ESC 2/3

DTA_313_2-3 COURS DU SOLEILP010

DTA_313_2-3 COURS DU SOLEILP012

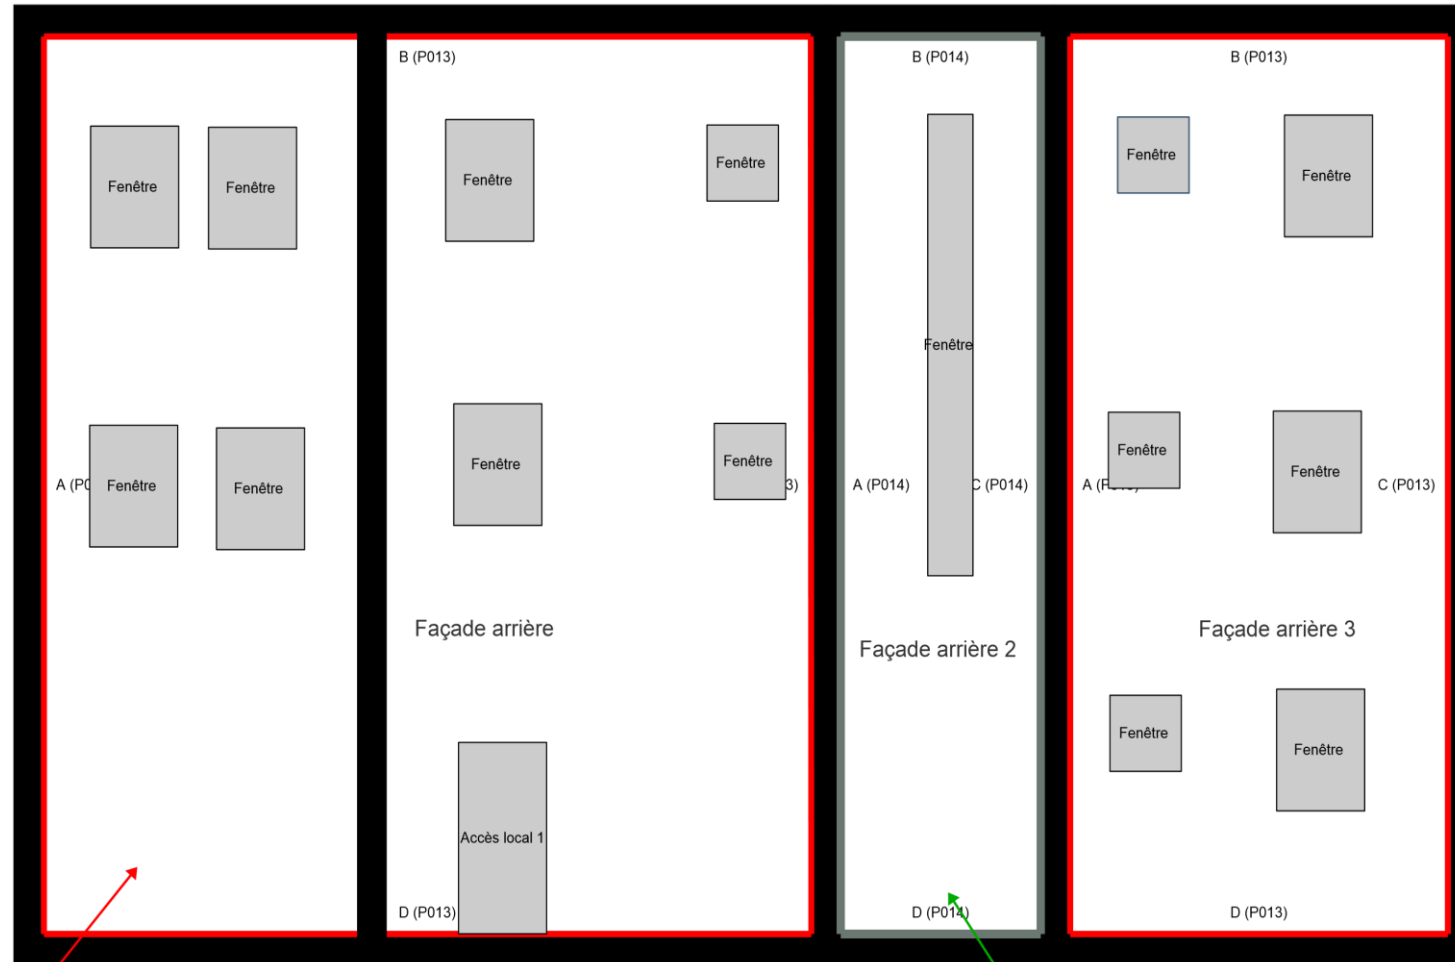
Façade arrière

DTA_313_2-3 COURS DU SOLEILP013
