Pré-Rapport de repérage des matériaux et produits contenant de l'amiante avant réalisation de travaux dans un immeuble bâti

675
5B RUE LEON JOUHAUX
ESCALIER AC
77430 CHAMPAGNE SUR SEINE

Référence du dossier : Diffus OPH77

313LAC0001 22/06/2020 - 14:59

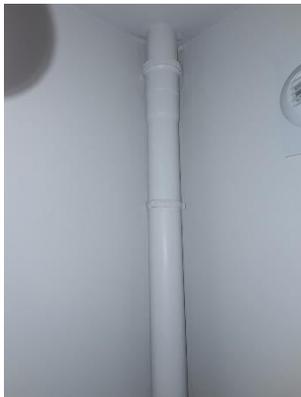
Identification : P016
Pièce et étage : WC RC
Localisation : Du sol au plafond
Parties d'ouvrages ou de composants : Autres (Conduit PVC)
Descriptif Laboratoire :
Résultat (justification) : Amiante non détectée (RESULTAT ANALYSE)
