Rapport de mission de repérage des matériaux et produits contenant de l'amiante avant réalisation de travaux

5 COUR DU SOLEIL

77430 CHAMPAGNE SUR SEINE

RAPPORT N° :	313LAU0202	Laboratoire d'Analyses :	ITGA
Repérage réalisé le :	22/10/2018	Adresse laboratoire :	3 RUE ARMAND HERPIN LACROIX - CS 46537 35065 RENNES CEDEX
Accompagnateur :		Numéro d'accréditation :	1-5967
Par :	Gaetan BEDEL	Organisme d'assurance professionnelle :	AXA France
N° certificat :	CPDI3869	Adresse assurance :	313 Terrasses de l'Arche 92727 NANTERRE CEDEX
Date d'obtention :	22/04/2016	N° de contrat d'assurance :	10063271004
Organisme certificateur	I.CERT PARC EDONIA - BAT G - RUE DE LA TERRE VICTORIA - 35760 SAINT GREGOIRE	Date de validité :	31/12/2018

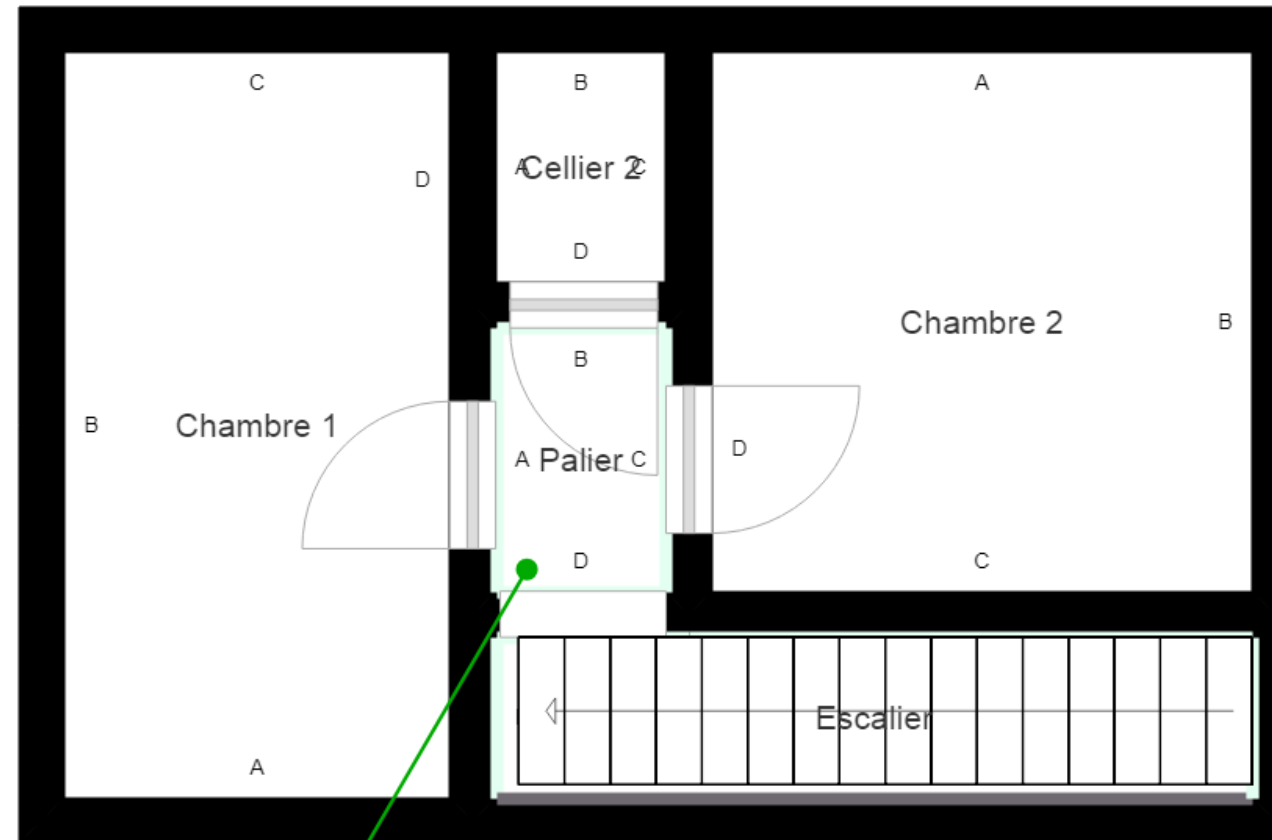
PIECE	ETAGE	ELEMENTS	DESCRIPTIF LABORATOIRE	Echantillon	REPERAGE	ETAT	RESULTAT	METHODE
Entrée		Enduit / Peinture béton	Enduit gris en vrac + peintures multiples non séparable	313LAU0202P003	Plafond	DEGRADATION TOTALE	Amiante non détecté	ZSO
Séjour		Enduit / Peinture béton	Enduit gris en vrac + peintures multiples non séparable	313LAU0202P003	Plafond	DEGRADATION TOTALE	Amiante non détecté	ZSO
Palier		Enduit / Peinture béton	Enduit gris en vrac + peintures multiples non séparable	313LAU0202P003	Plafond	DEGRADATION TOTALE	Amiante non détecté	ZSO
Entrée		Enduit / Peinture	Enduit gris en vrac + peinture non séparable	313LAU0202P001	Mur A	BON ETAT	Amiante non détecté	ZSO
Entrée		Enduit / Peinture	Enduit gris en vrac + peinture non séparable	313LAU0202P001	Mur B	BON ETAT	Amiante non détecté	ZSO
Entrée		Enduit / Peinture	Enduit gris en vrac + peinture non séparable	313LAU0202P001	Mur C	BON ETAT	Amiante non détecté	ZSO
