Rapport de mission de repérage des matériaux et produits contenant de l'amiante avant réalisation de travaux

159 RUE GRANDE

LOGEMENT 14
77670 ST MAMMES

| RAPPORT N° : | 316LAA0014 | Laboratoire d'Analyses : | ITGA |

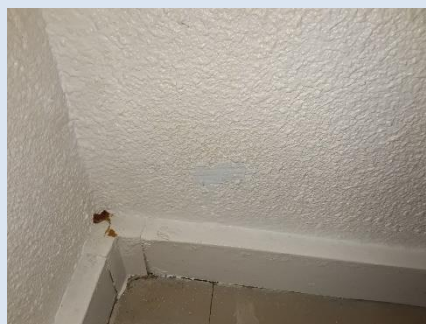
| PRELEVEMENT : 316LAA0014P007 | | | |

| PRELEVEMENT : 316LAA0014P006 | | | |
|---|--|---|---|
| Mur A | | Amiante non détecté | |

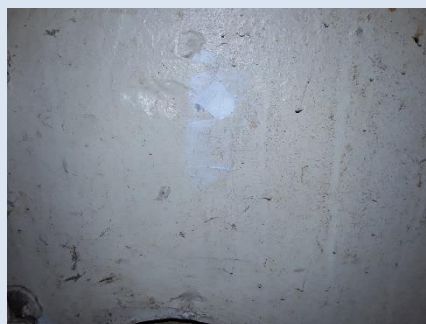
| PRELEVEMENT : 316LAA0014P008 | | | |

| PRELEVEMENT : 316LAA0014P007 | | | |
|---|---|---|---|
| Mur C | | Amiante non détecté | |

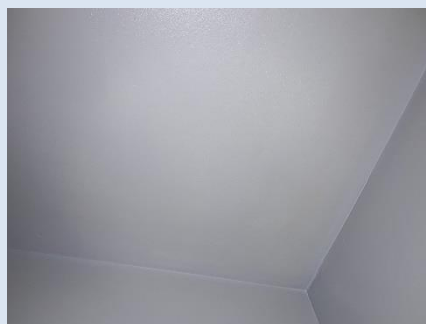
| PRELEVEMENT : 316LAA0014P009 | | | |

| PRELEVEMENT : 316LAA0014P008 | | | |
|---|---|---|---|
| Plafond | | Amiante non détecté | |

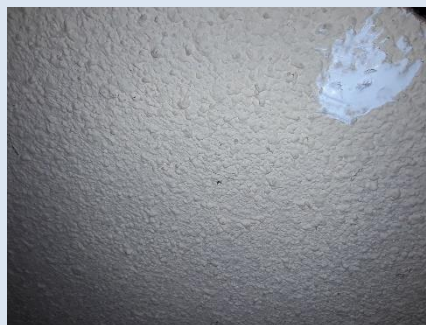
| PRELEVEMENT : 316LAA0014P010 | | | |

| PRELEVEMENT : 316LAA0014P009 | | | |
|---|--|---|---|
| Plafond | | Amiante non détecté | |

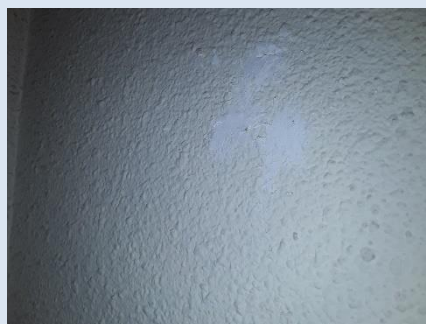
| PRELEVEMENT : 316LAA0014P011 | | | |

| PRELEVEMENT : 316LAA0014P010 | | | |
|---|--|---|---|
| Mur C | | Amiante non détecté | |

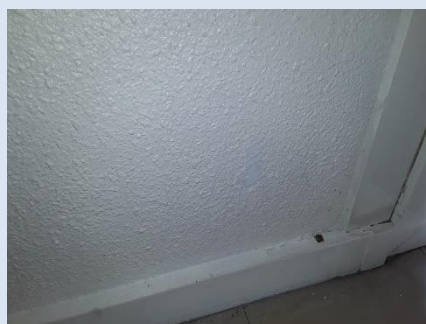
| PRELEVEMENT : 316LAA0014P012 | | | |

| PRELEVEMENT : 316LAA0014P011 | | | |
|---|---|---|---|
| Mur D | | Amiante non détecté | |

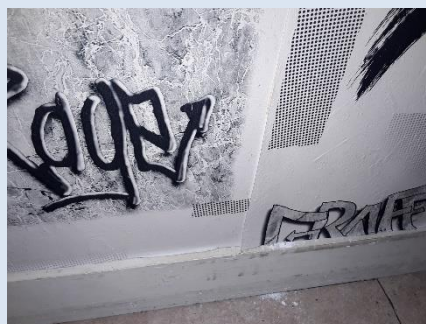
| PRELEVEMENT : 316LAA0014P013 | | | |

| PRELEVEMENT : 316LAA0014P012 | | | |
|---|---|---|---|
| Mur B | | Amiante non détecté | |

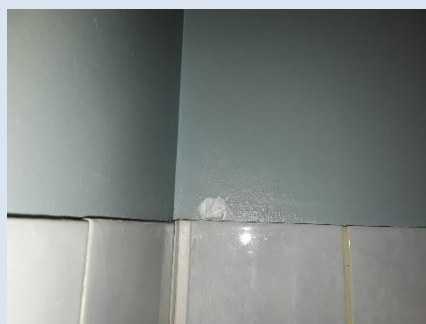
| PRELEVEMENT : 316LAA0014P014 | | | |

| PRELEVEMENT : 316LAA0014P013 | | | |
|---|---|---|---|
| Mur B | | Amiante non détecté | |

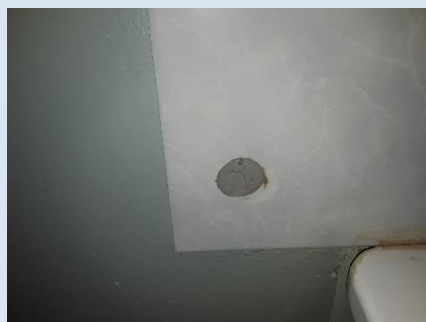
| PRELEVEMENT : 316LAA0014P014 | | | |

| PRELEVEMENT : 316LAA0014P014 | | | |
|---|---|---|---|
| Mur B | | Fr1:Amiante non détecté | |

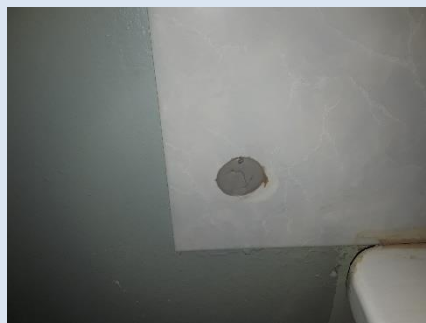
| PRELEVEMENT : 316LAA0014P015 | | | |

| PRELEVEMENT : 316LAA0014P014 | | | |
|---|---|---|---|
| Mur B | | Fr2:Amiante non détecté | |

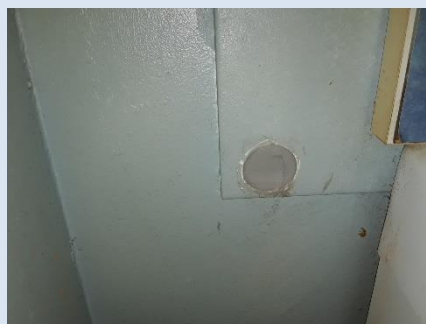
| PRELEVEMENT : 316LAA0014P015 | | | |

| PRELEVEMENT : 316LAA0014P015 | | | |
|---|--|---|---|
| Mur C | | Fr1:Amiante non détecté | |

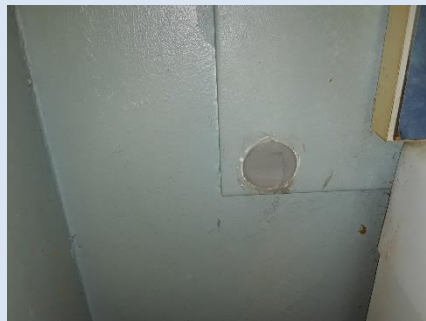
| PRELEVEMENT : 316LAA0014P015 | | | |
|---|---|---|---|
| Mur C | | Fr2:Amiante non détecté | |
