## Rapport de Repérage des matériaux et produits contenant de l'amiante avant réalisation de travaux dans un immeuble bâti

Numéro de dossier : MA2212185069  
Rapport édité le : 15/12/2022

159 RUE GRANDE  
SAINT MAMMES –  
PORT DE BERVILLE  
77670 ST MAMMES  
Etage RDC; Porte 31

Lot numéro 316LAA0031,

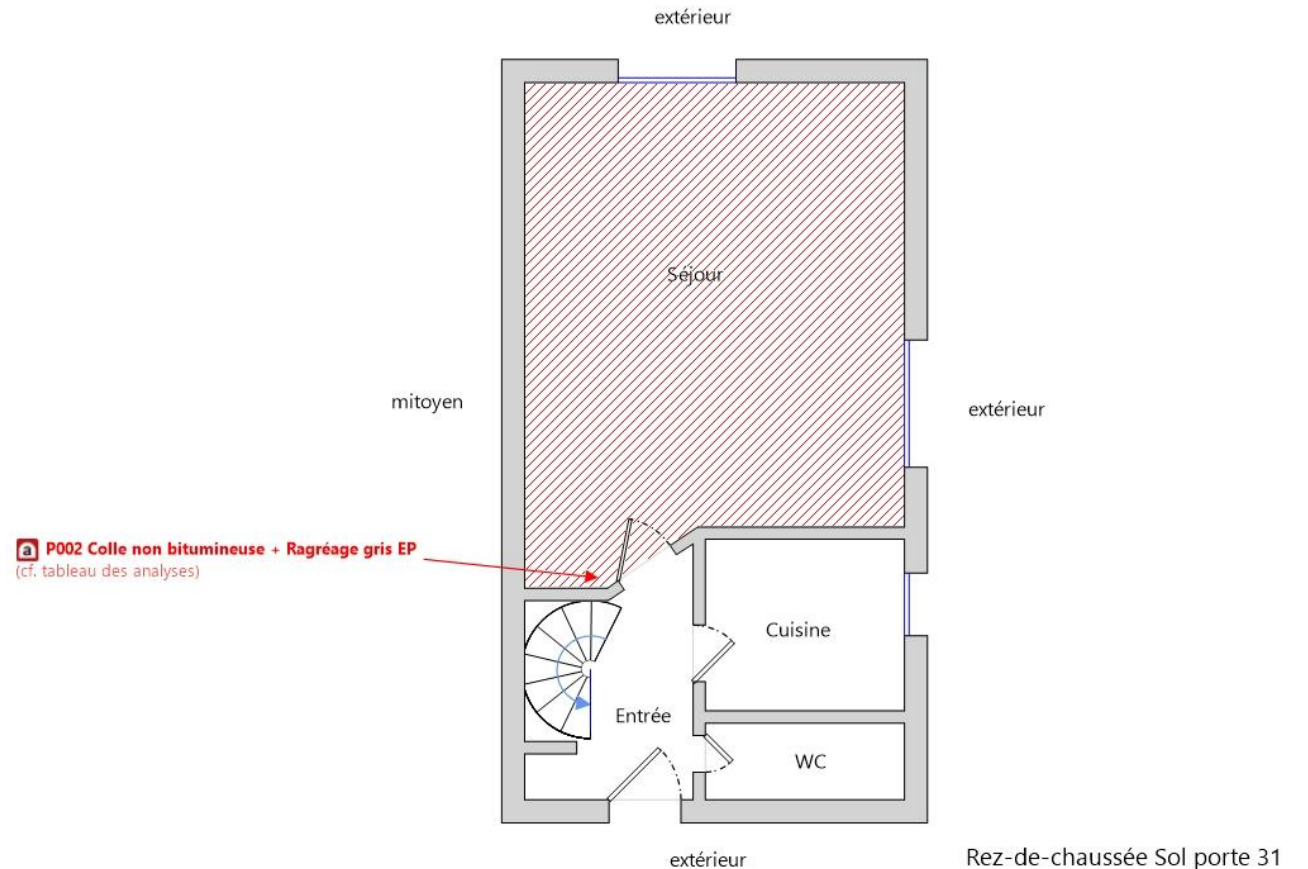
<b>Planche de repérage des matériaux et produits amiantés</b>
Affaire	MA2212185069
Opération	MATEUS Gregory
Site	159 RUE GRANDE SAINT MAMMES - PORT DE BERVILLE (316LAA0031)
	77670
	ST MAMMES
Date de réalisation	15/12/2022
<b>Matériaux et produits contenant de l'amiante</b>	
	Surface amianté
	Linéaire / paroi amianté (type 1)
	Linéaire / paroi amianté (type 2)
	Conduit amianté
<b>Sondages destructifs / Prélèvements</b>	
	Prélèvement Positif
	Prélèvement négatif
	Sondage destructif
<b>Types de murs</b>	
	Mur Porteur
	Mur Cloison (type 1)
	Mur Cloison (type 2)
	Gaine technique
<b>Eléments ou pièces non visités</b>	
	Local non visité
	Elément non visité

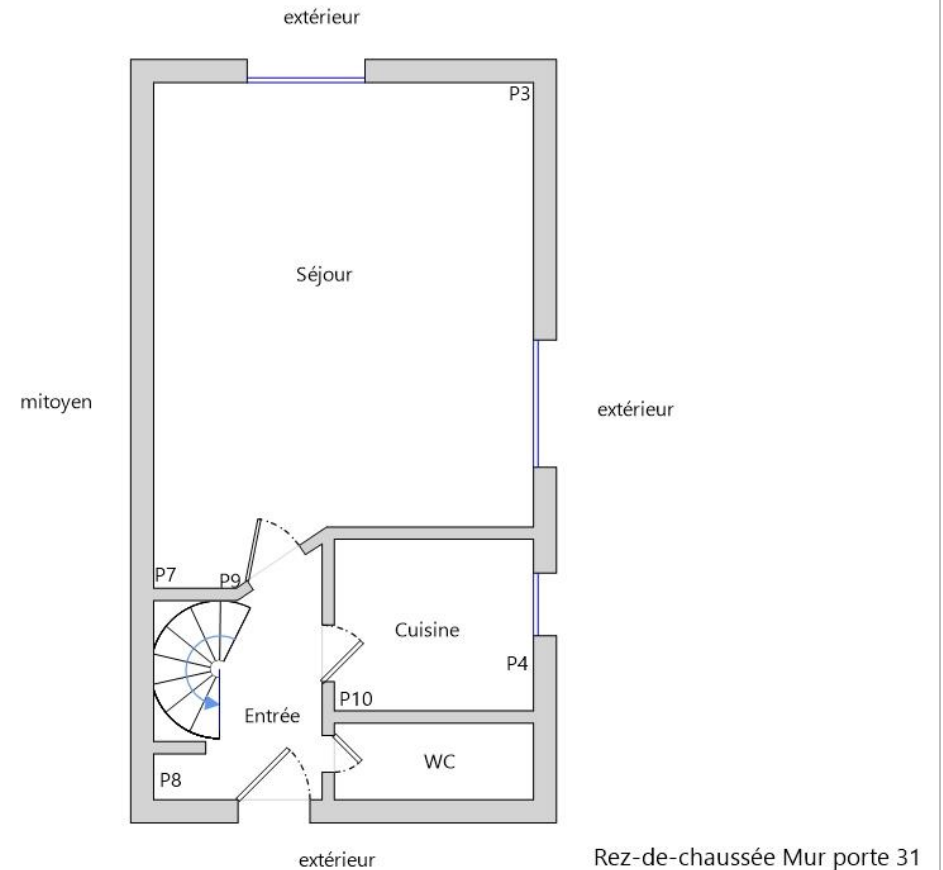
<b>Planche de repérage des matériaux et produits amiantés</b>
Affaire	MA2212185069
Opération	MATEUS Gregory
Site	159 RUE GRANDE SAINT MAMMES - PORT DE BERVILLE (316LAA0031)
	77670
	ST MAMMES
Date de réalisation	15/12/2022
<b>Matériaux et produits contenant de l'amiante</b>	
	Surface amianté
	Linéaire / paroi amianté (type 1)
	Linéaire / paroi amianté (type 2)
	Conduit amianté
<b>Sondages destructifs / Prélèvements</b>	
	Prélèvement Positif
	Prélèvement négatif
	Sondage destructif
<b>Types de murs</b>	
	Mur Porteur
	Mur Cloison (type 1)
	Mur Cloison (type 2)
	Gaine technique
<b>Eléments ou pièces non visités</b>	
	Local non visité
	Élément non visité

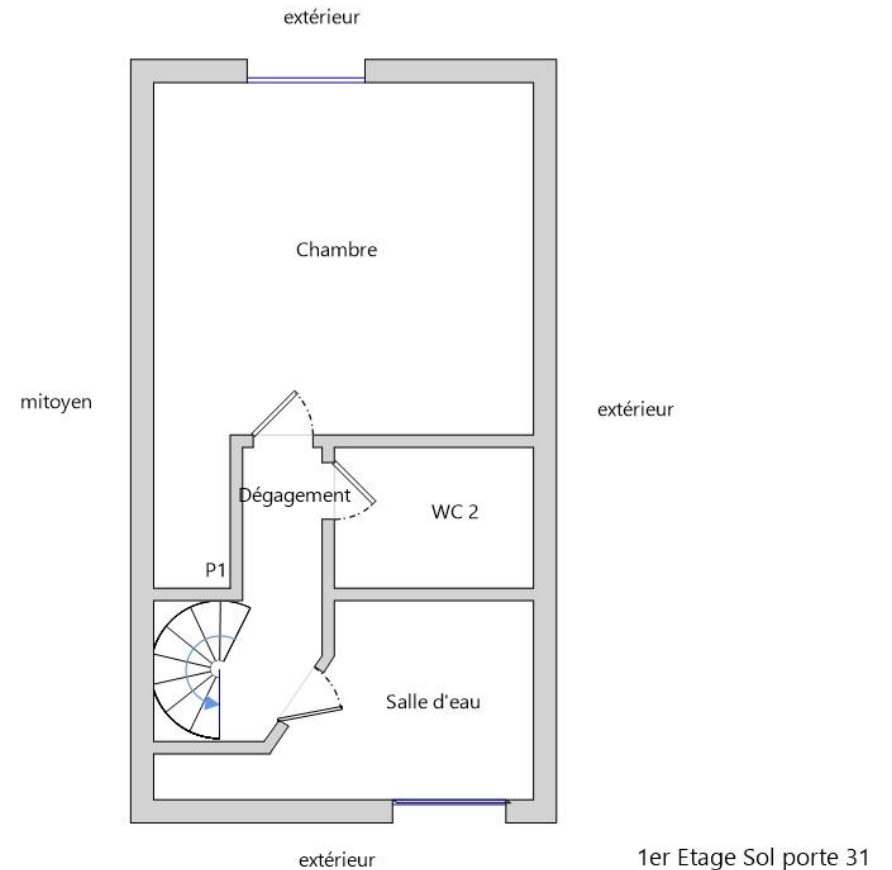
<b>Planche de repérage des matériaux et produits amiantés</b>
Affaire	MA2212185069
Opération	MATEUS Gregory
Site	159 RUE GRANDE SAINT MAMMES - PORT DE BERVILLE (316LAA0031)
	77670
	ST MAMMES
Date de réalisation	15/12/2022
<b>Matériaux et produits contenant de l'amiante</b>	
	Surface amianté
	Linéaire / paroi amianté (type 1)
	Linéaire / paroi amianté (type 2)
	Conduit amianté
<b>Sondages destructifs / Prélèvements</b>	
	Prélèvement Positif
	Prélèvement négatif
	Sondage destructif
<b>Types de murs</b>	
	Mur Porteur
	Mur Cloison (type 1)
	Mur Cloison (type 2)
	Gaine technique
<b>Eléments ou pièces non visités</b>	
	Local non visité
	Élément non visité
