# Rapport de Repérage des matériaux et produits contenant de l'amiante avant réalisation de travaux dans un immeuble bâti

Numéro de dossier : MA2207114162  
Date d'intervention : 29/07/2022

2 ALLEE BRUNEHAUT (317LAB0101)  
77250 MORET SUR LOING  
cage :AB; Etage 1; Porte 14

Lot numéro 317LAB0101,

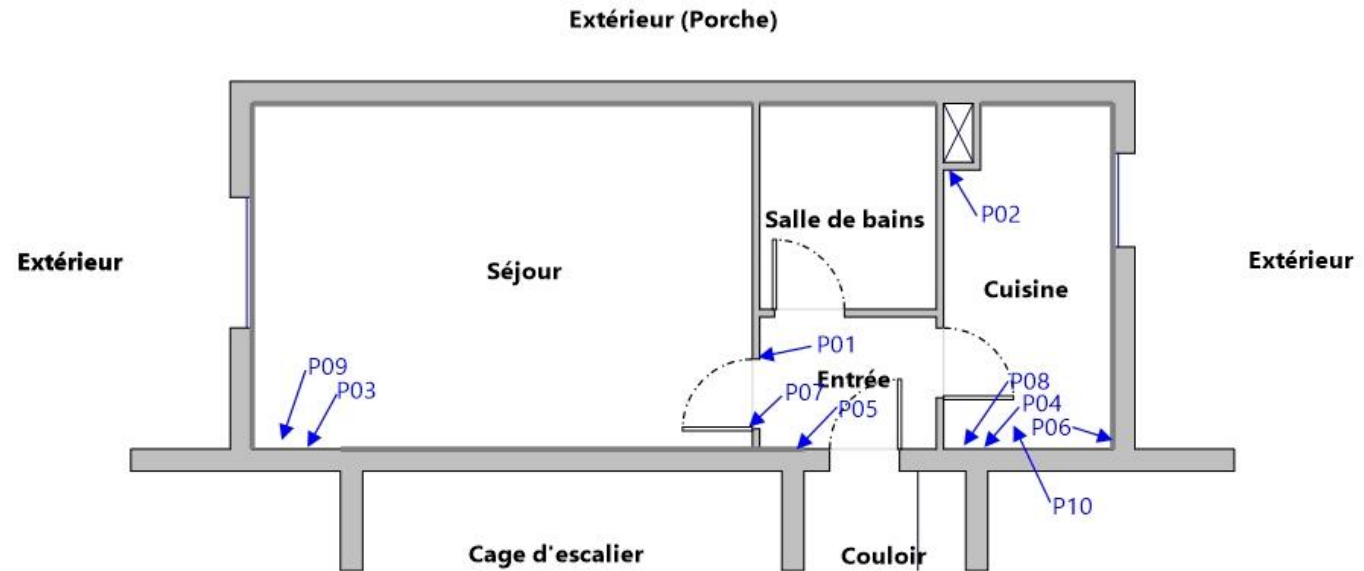
ZPSO	Niveau	Localisation	Zone	Description du prélèvement réalisé	Surface indicative
Néant		-	-	-

Echantillon	Description Expert	Description laboratoire	Résultat Laboratoire
P001	<u>Identifiant:</u> ZPSO001 <u>Description:</u> Couche1: Peinture + Couche2: Enduit de jointoiement + Couche3: Bande + Couche4: plaques de plâtre	- Phase 2 Matériau semi-dur de type enduit (brillant) (blanc) ; matériau semi-dur de type plaque (plâtreux) (marron) Absence d'amiante	Absence d'amiante
P002	<u>Identifiant:</u> ZPSO001 <u>Description:</u> Couche1: Peinture + Couche2: Enduit de jointoiement + Couche3: Bande + Couche4: plaques de plâtre	- Phase 1 Matériau de type peinture (beige) ; matériau semi-dur de type enduit (blanc) Absence d'amiante - Phase 2 Matériau souple fibreux de type papier, carton (beige) Absence d'amiante - Phase 3 Matériau semi-dur de type enduit (blanc) ; matériau semi-dur de type plaque (plâtreux) (marron) Absence d'amiante	Absence d'amiante
P003	<u>Identifiant:</u> ZPSO002 <u>Description:</u> Couche1: Peinture + Couche2: Enduit à base de plâtre	- Matériau de type système d'enduit peinture (blanc) ; matériau dur de type mortier, béton, chape (gris) : Absence d'amiante	Absence d'amiante
