Rapport de mission de repérage des matériaux et produits contenant de l'amiante avant réalisation de travaux

22 RUE DE LA LIBERATION

77430 CHAMPAGNE SUR SEINE

RAPPORT N° :	319LAE0001	Laboratoire d'Analyses :	ITGA
Repérage réalisé le :	17/05/2018	Adresse laboratoire :	3 RUE ARMAND HERPIN LACROIX - CS 46537 35065 RENNES CEDEX
Accompagnateur :		Numéro d'accréditation :	1-5967
Par :	Gaetan BEDEL	Organisme d'assurance professionnelle :	AXA France
N° certificat :	CPDI3869	Adresse assurance :	313 Terrasses de l'Arche 92727 NANTERRE CEDEX
Date d'obtention :	22/04/2016	N° de contrat d'assurance :	10063271004
Organisme certificateur	I.CERT PARC EDONIA - BAT G - RUE DE LA TERRE VICTORIA - 35760 SAINT GREGOIRE	Date de validité :	31/12/2018

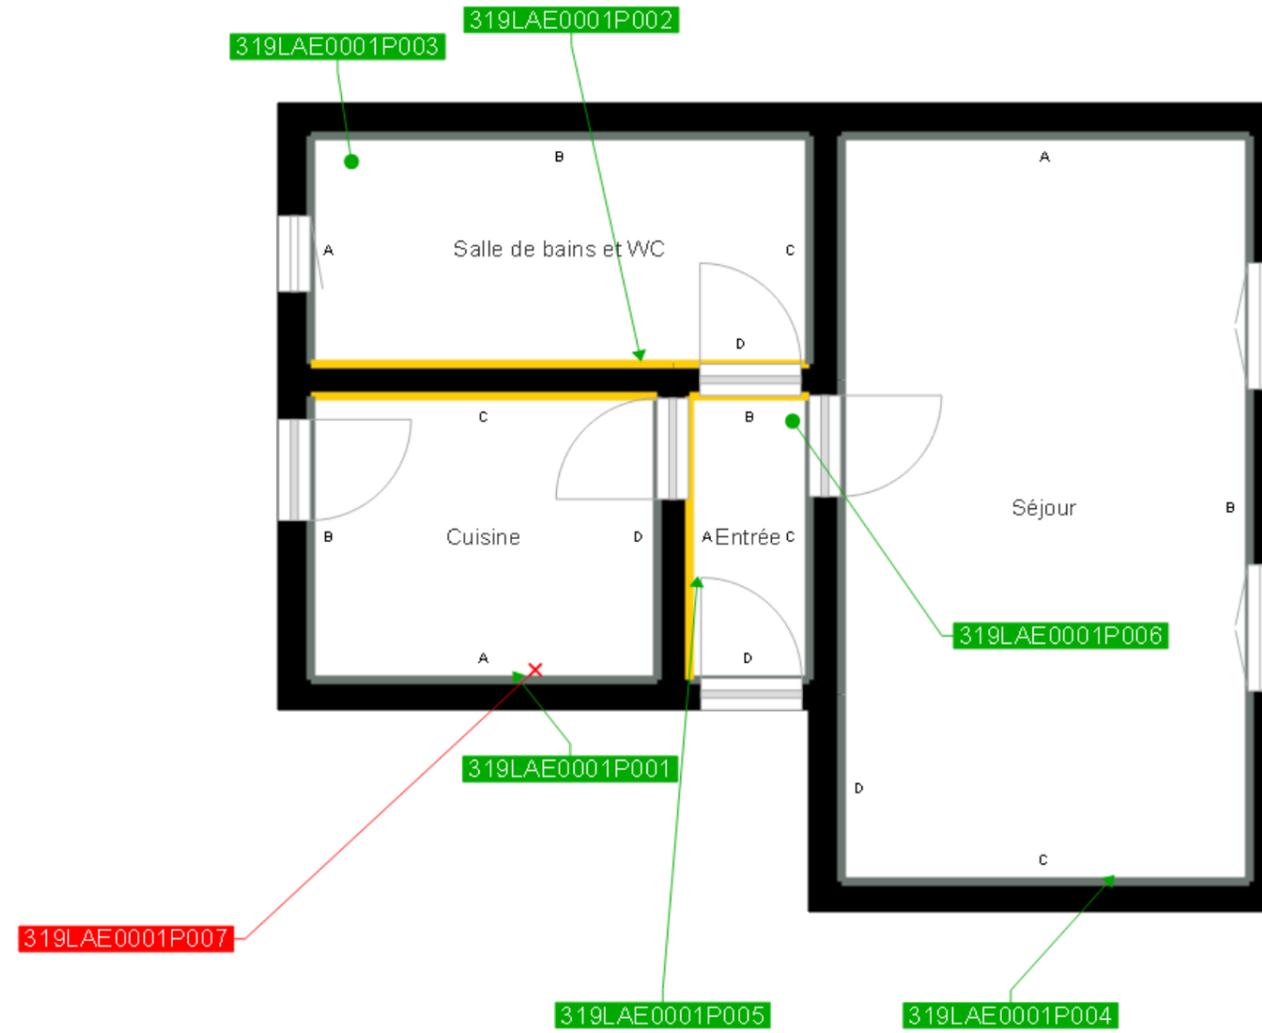
PIECE	ETAGE	ELEMENTS	DESCRIPTIF LABORATOIRE	Echantillon	REPERAGE	ETAT	RESULTAT	METHODE
Cuisine		Revêtement bitumineux	Tampon bitumineux noir	319LAE0001P007	Sous évier	DEGRADATION PARTIELLE	Amiante détecté (Chrysotile)	ZSO
