Rapport de mission de repérage des matériaux et produits contenant de l'amiante avant réalisation de travaux

Norme NF X 46-020 V .2017

28 RUE DE LA LIBERATION

RAPPORT N° :	319LAH0001	Laboratoire d'Analyses :	ITGA
Repérage réalisé le :	09/09/2019	Adresse laboratoire :	3 RUE ARMAND HERPIN LACROIX - CS 46537 35065 RENNES CEDEX
Accompagnateur :		Numéro d'accréditation :	1-5967
Par :	Lyes IZABACHENE	Organisme d'assurance professionnelle :	AXA France
N° certificat :	1378	Adresse assurance :	313 Terrasses de l'Arche 92727 NANTERRE CEDEX
Date d'obtention :	03/09/2015	N° de contrat d'assurance :	10158549604
Organisme certificateur	CEBTP ZAC La Clef Saint Pierre - 12 Avenue Gay Lussac - 78990 ELANCOURT	Date de validité :	31/12/2019

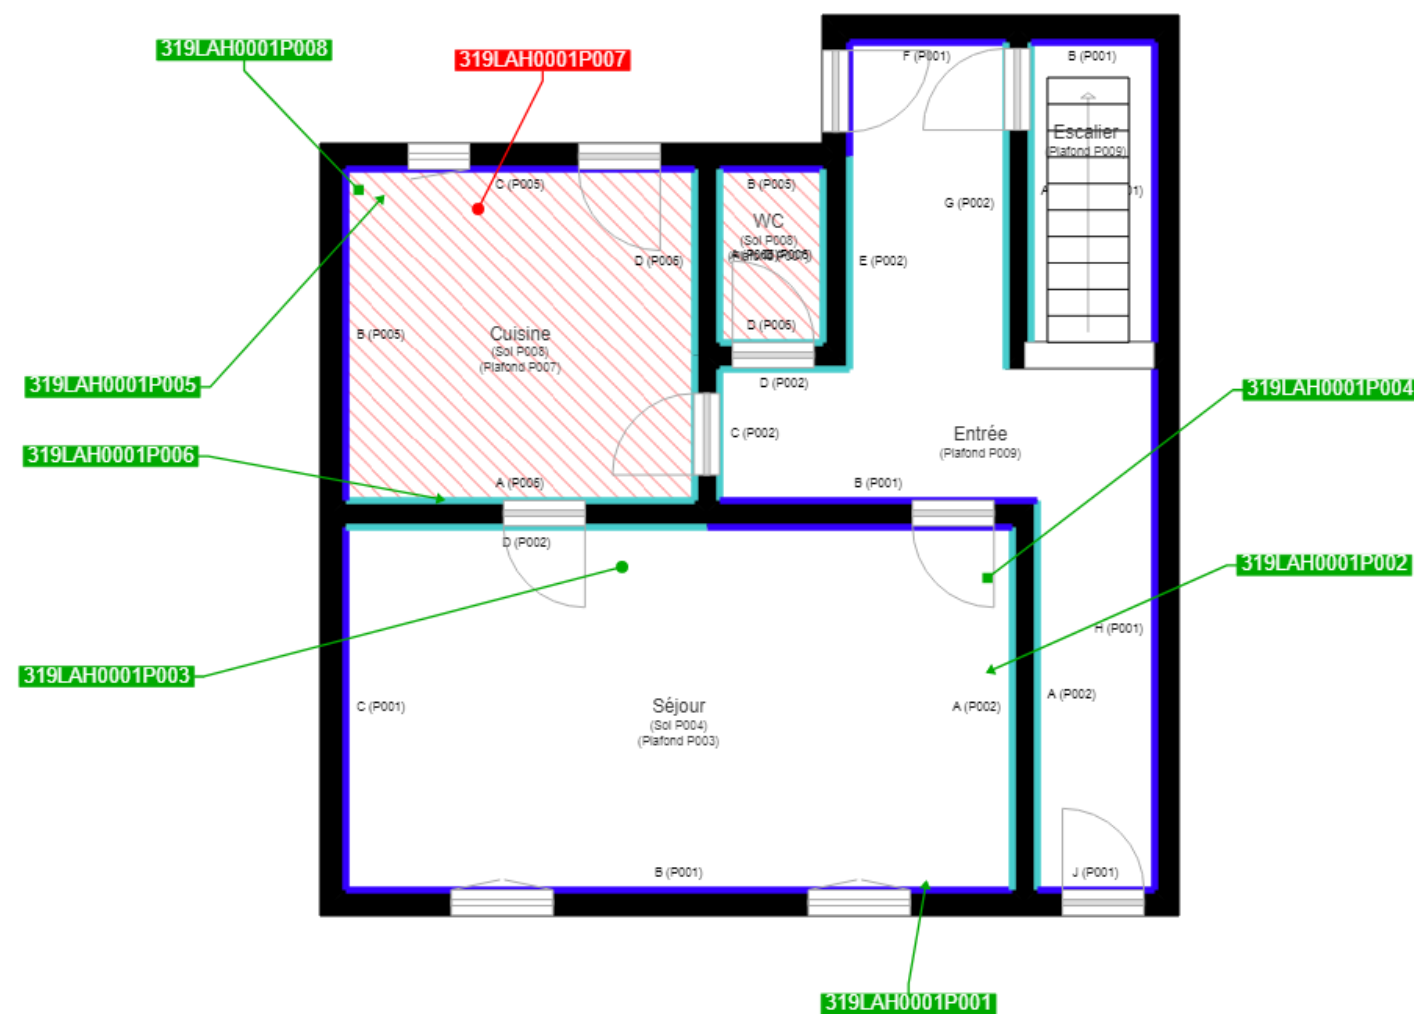
Rdc

PIECE	ETAGE	ELEMENTS	DESCRIPTIF LABORATOIRE	REPERAGE	Echantillon	METHODE	ETAT	RESULTAT
Cuisine	RC	Enduit / Peinture	Peintures multiples non séparable + enduit plâtreux beige	Plafond	319LAH0001P007	RESULTAT ANALYSE	DEGRADATION PARTIELLE	Amiante détecté (Chrysotile)
Salle de bains	R+1	Enduit / Peinture	Peintures multiples non séparable + enduit plâtreux beige	Plafond	319LAH0001P007	ZPSO	DEGRADATION PARTIELLE	Amiante détecté (Chrysotile)
WC	RC	Enduit / Peinture	Peintures multiples non séparable + enduit plâtreux beige	Plafond	319LAH0001P007	ZPSO	DEGRADATION PARTIELLE	Amiante détecté (Chrysotile)

PLANCHE DE REPÉRAGE	Zone : RC	Vue de dessus
Auteur : IZABACHENE Lyes	Bien : 319LAH0001 - 610 28 RUE DE LA LIBERATION 77430 CHAMPAGNE SUR SEINE	Chaque support/équipement identifié a fait l'objet d'un sondage par le technicien

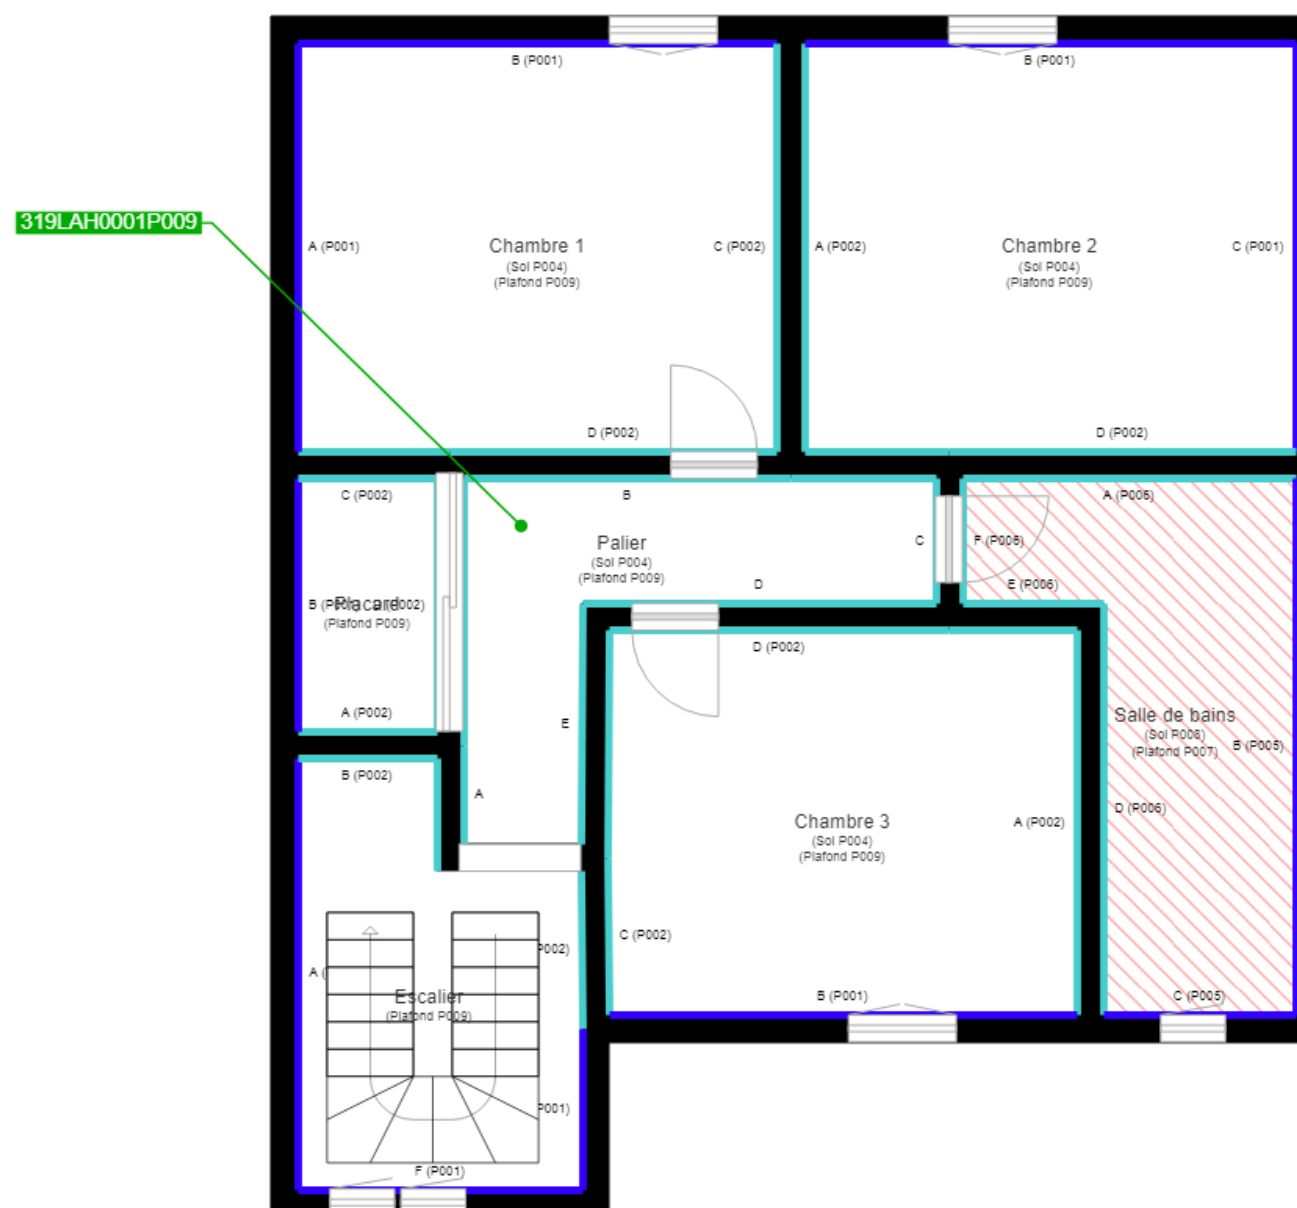
PIECE	ETAGE	ELEMENTS	DESCRIPTIF LABORATOIRE	Echantillon	REPERAGE	ETAT	RESULTAT	METHODE
Salle de bains	R+1	Enduit / Peinture	Peintures multiples non séparable + enduit plâtreux beige	319LAH0001P007	Plafond	DEGRADATION PARTIELLE	Amiante détecté (Chrysotile)	ZPSO
WC	RC	Enduit / Peinture	Peintures multiples non séparable + enduit plâtreux beige	319LAH0001P007	Plafond	DEGRADATION PARTIELLE	Amiante détecté (Chrysotile)	ZPSO

PLANCHE DE REPÉRAGE	Zone : R+1	Vue de dessus
Auteur : IZABACHENE Lyes	Bien : 319LAH0001 - 610 28 RUE DE LA LIBERATION 77430 CHAMPAGNE SUR SEINE	Chaque support/équipement identifié a fait l'objet d'un sondage par le technicien

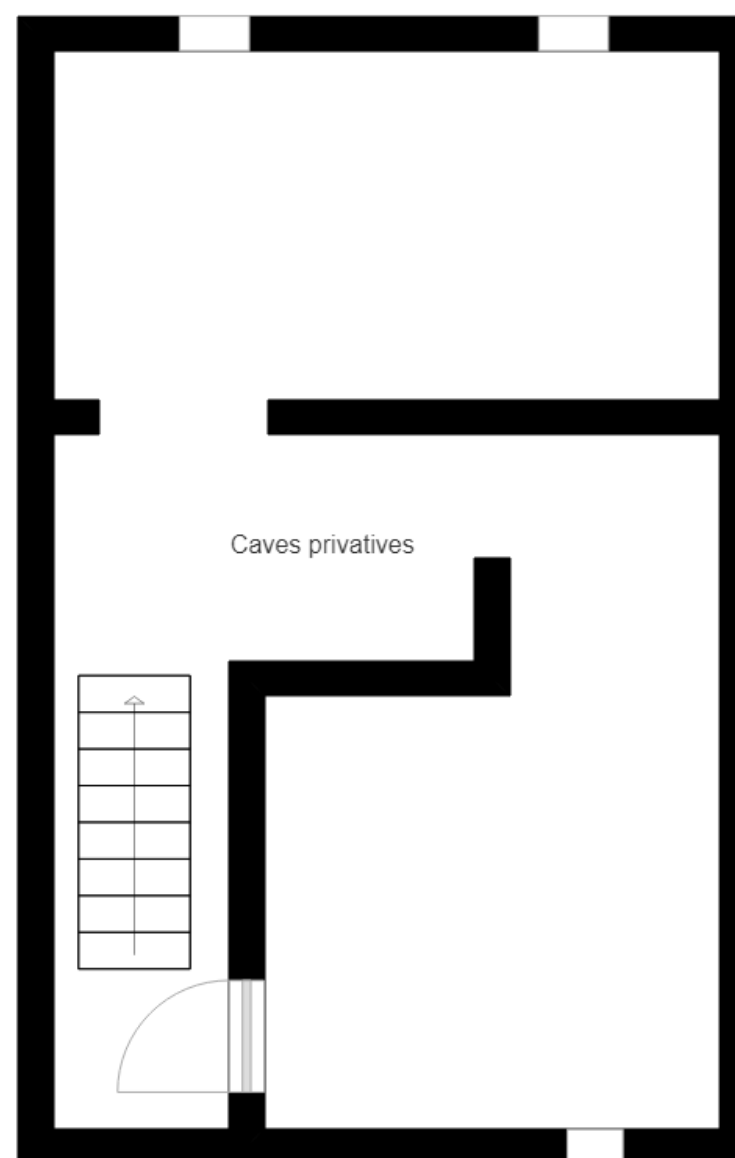
Sous Sol R-1

PLANCHE DE REPÉRAGE	Zone : R-1	Vue de dessus
Auteur : IZABACHENE Lyes	Bien : 319LAH0001 - 610 28 RUE DE LA LIBERATION 77430 CHAMPAGNE SUR SEINE	Chaque support/équipement identifié a fait l'objet d'un sondage par le technicien
