Rapport de mission de repérage des matériaux et produits contenant de l'amiante avant réalisation de travaux

9 SQUARE J. MERMOZ

MODULE 31LBL0301
77610 FONTENAY TRESIGNY

RAPPORT N° :	31LBL0301	Laboratoire d'Analyses :	ITGA
Repérage réalisé le :	22/03/2019	Adresse laboratoire :	3 RUE ARMAND HERPIN LACROIX - CS 46537 35065 RENNES CEDEX
Accompagnateur :		Numéro d'accréditation :	1-5967
Par :	Ronald FRANCHINARD	Organisme d'assurance professionnelle :	AXA France
N° certificat :	CPDI 3541	Adresse assurance :	313 Terrasses de l'Arche 92727 NANTERRE CEDEX
Date d'obtention :	27/12/2017	N° de contrat d'assurance :	10158549604
Organisme certificateur	I.CERT PARC EDONIA - BAT G - RUE DE LA TERRE VICTORIA - 35760 SAINT GREGOIRE	Date de validité :	31/12/2019

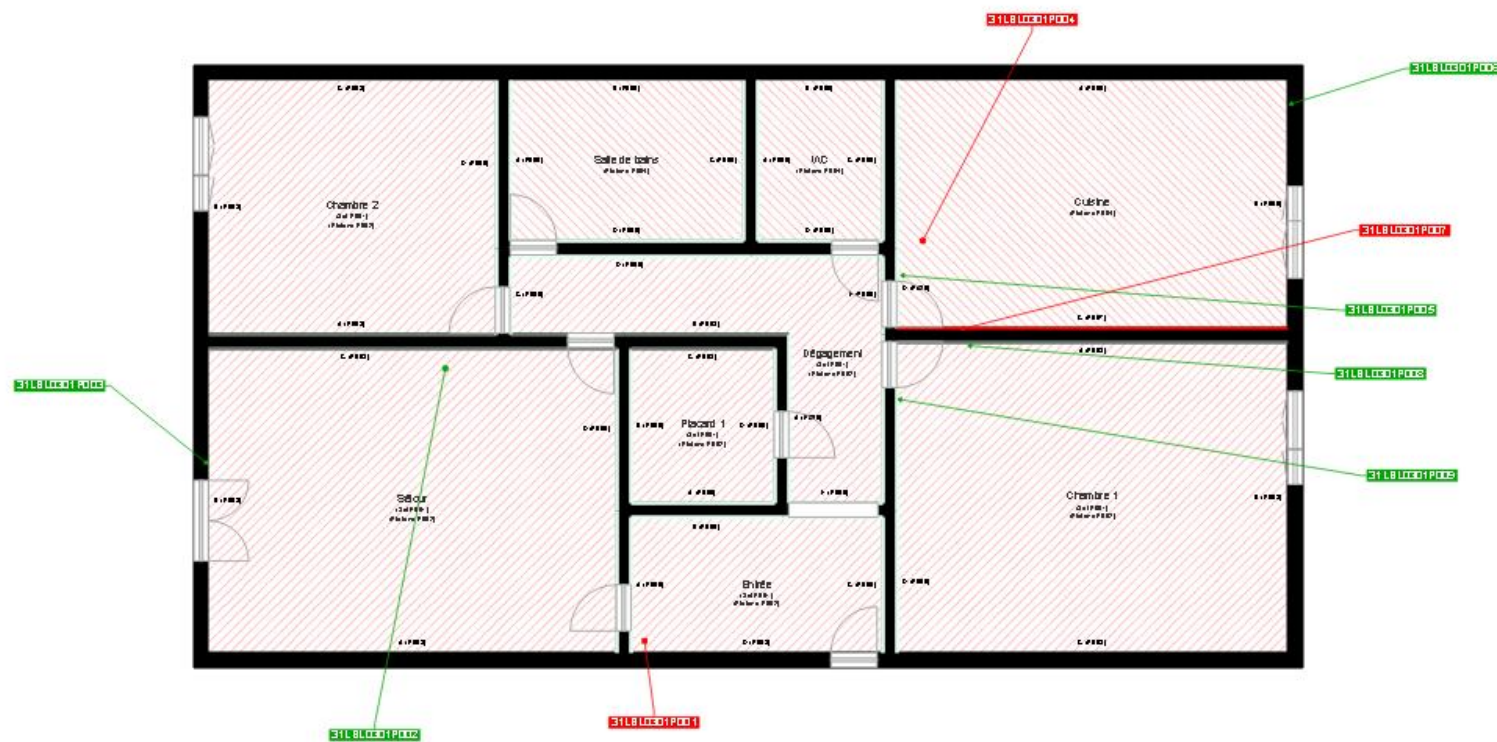
PIECE	ETAGE	ELEMENTS	DESCRIPTIF LABORATOIRE	REPERAGE	Echantillon	METHODE	ETAT	RESULTAT
Entrée	RC	Revêtement souple	Colle polymère jaune non séparable + colle bitumineuse noire	Sol	31LBL0301P001	RESULTAT ANALYSE	BON ETAT	Fr2:Amiante détecté (Chrysotile)
Cuisine	RC	Enduit béton	Enduit plâtreux blanc en vrac + peintures multiples non séparable	Plafond	31LBL0301P004	RESULTAT ANALYSE	BON ETAT	Amiante détecté (Chrysotile)
Cuisine	RC	Enduit béton	Enduit plâtreux blanc en vrac + peinture non séparable + toile fibreuse blanche non séparable	Mur C	31LBL0301P007	RESULTAT ANALYSE	BON ETAT	Amiante détecté (Chrysotile)
