## Rapport de mission de repérage des matériaux et produits contenant de l'amiante avant réalisation de travaux

**Référence : RAAT\_31LCA0003**

Le 26/05/2021

Adresse : 22 SQUARE PAUL ELUARD 77610 FONTENAY-TRÉSIGNY

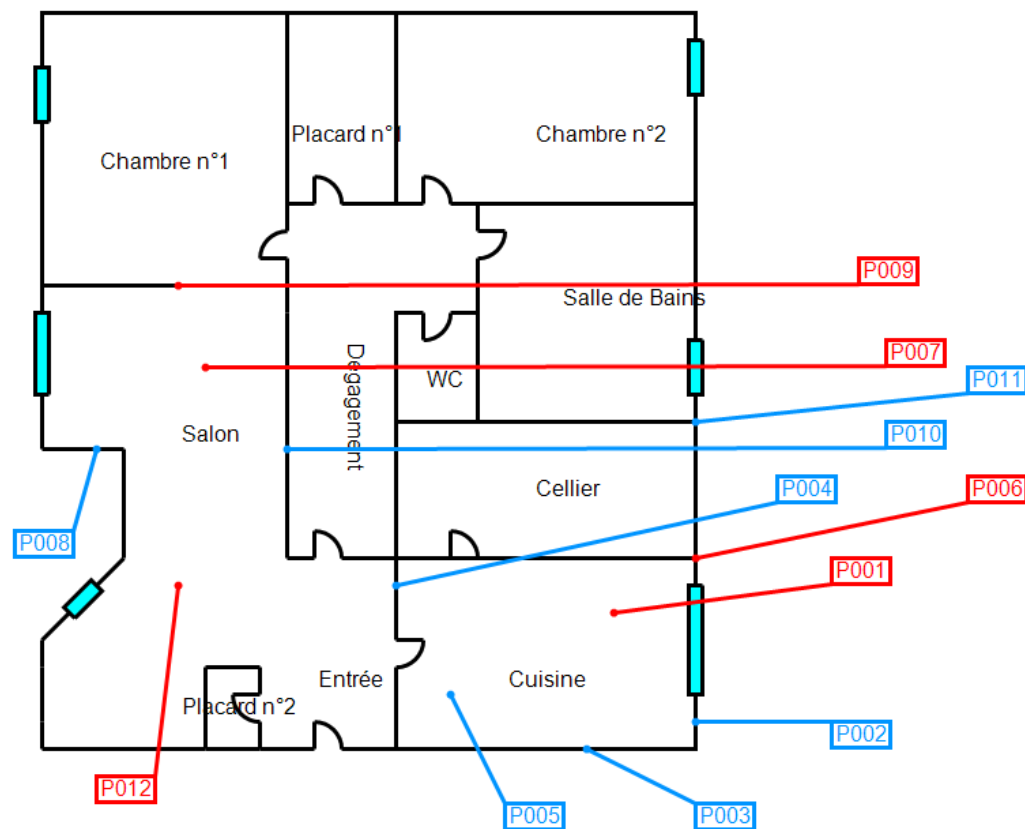
Cliant :	HABITAT 77 OPH DE SEINE DE	Titre :	Localisation prélèvement	
N° dossier :	RAAT_31LCA0003	Adresse :	Bâtiment 22 SQUARE PAUL ELUARD 77610 FONTENAY-TRÉSIGNY	
N° planche :	1/3			Version : 0
Type :	Croquis			
Date :	26/05/2021	Localisation / Bâtiment :		
Intervenant :	MARTIN Olivier	Niveau :		
Origine du plan :	Cabinet de diagnostics	Commentaire :
