## Rapport de mission de repérage des matériaux et produits contenant de l'amiante avant réalisation de travaux

13 SQUARE JEAN MERMOZ

MODULE 31LBN0201  
77610 FONTENAY TRESIGNY

RAPPORT N° :	31LBN0201	Laboratoire d'Analyses :	ITGA
Repérage réalisé le :	25/02/2019	Adresse laboratoire :	3 RUE ARMAND HERPIN LACROIX - CS 46537 35065 RENNES CEDEX
Accompagnateur :		Numéro d'accréditation :	1-5967
Par :	Ronald FRANCHINARD	Organisme d'assurance professionnelle :	AXA France
N° certificat :		Adresse assurance :	313 Terrasses de l'Arche 92727 NANTERRE CEDEX
Date d'obtention :		N° de contrat d'assurance :	10158549604
Organisme certificateur		Date de validité :	31/12/2019

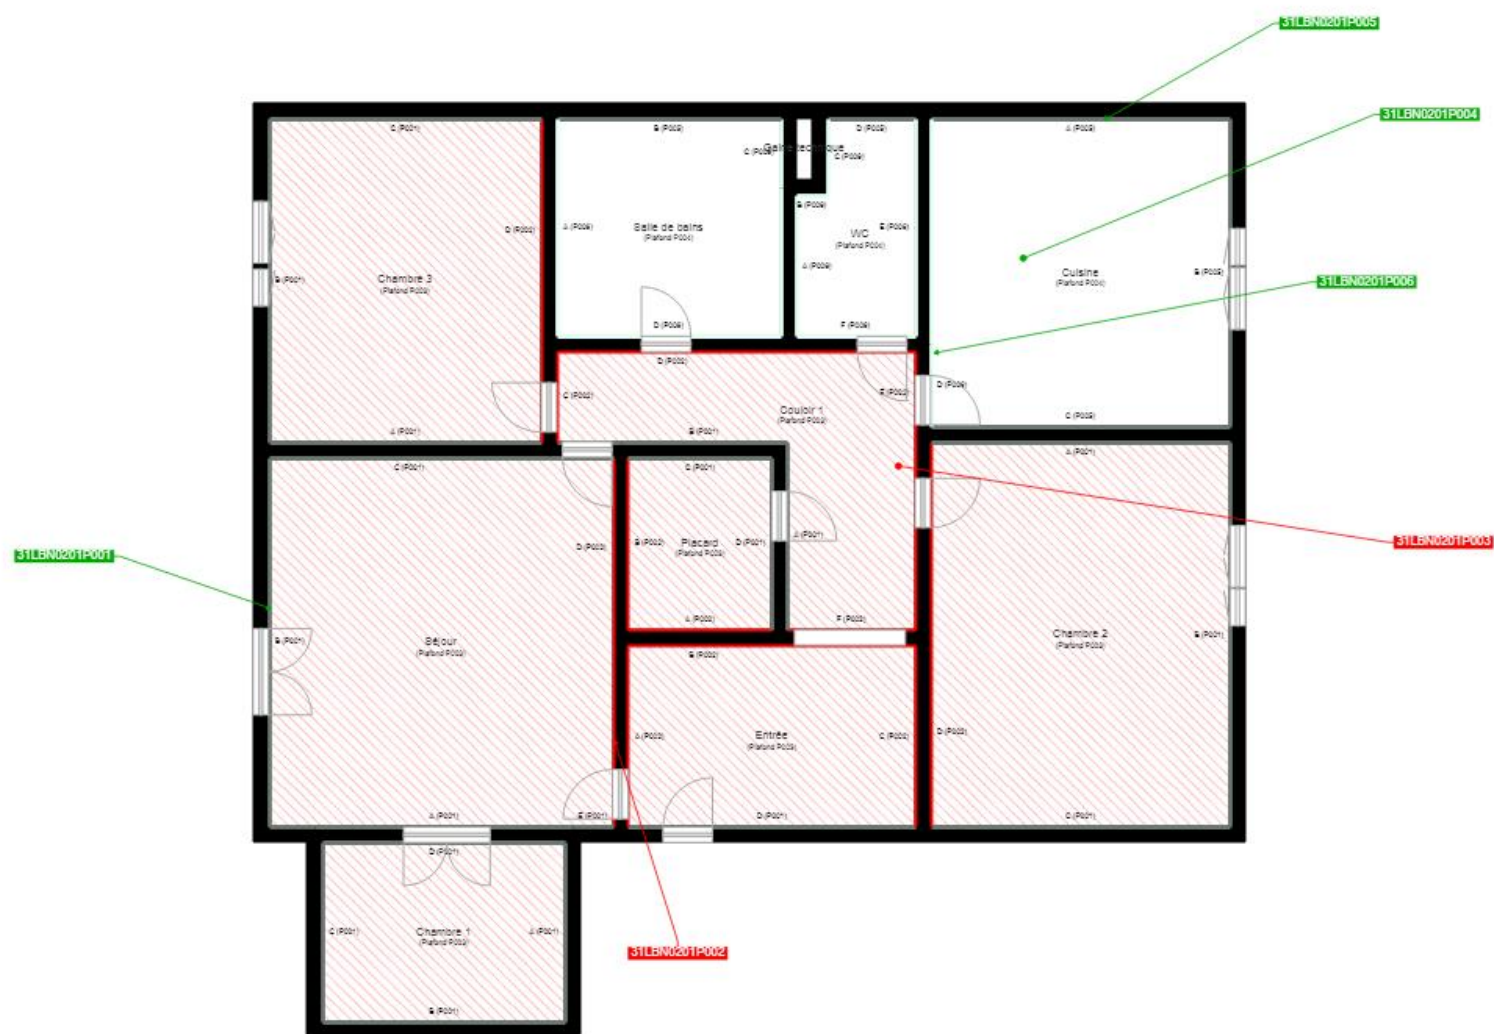
PIECE	ETAGE	ELEMENTS	DESCRIPTIF LABORATOIRE	REPERAGE	Echantillon	METHODE	ETAT	RESULTAT
Séjour	RC	Enduit plaque de plâtre	Enduit plâtreux blanc en vrac + peinture en faible quantité non séparable + bois en faible quantité en vrac non séparable	Mur D	31LBN0201P002	RESULTAT ANALYSE	BON ETAT	Amiante détecté (Chrysotile)
Couloir 1	RC	Enduit béton	Enduit plâtreux blanc en vrac non séparable + peintures multiples non séparable	Plafond	31LBN0201P003	RESULTAT ANALYSE	BON ETAT	Amiante détecté (Chrysotile)
