## Rapport de mission de repérage des matériaux et produits contenant de l'amiante avant réalisation de travaux

### LES PARTIES COMMUNES INTERIEURES

**13 SQUARE JEAN MERMOZ  
77610 FONTENAY TRESIGNY**

RAPPORT N° :	31LBN-PCI	Laboratoire d'Analyses :	ITGA
Repérage réalisé le :	18/09/2017	Adresse laboratoire :	3 RUE ARMAND HERPIN LACROIX - CS 46537 35065 RENNES CEDEX
Accompagnateur :		Numéro d'accréditation :	1-5967
Par :	Tristan BRUNOT	Organisme d'assurance professionnelle :	ALLIANZ
N° certificat :	CPDI 3541	Adresse assurance :	Direction Opérations Entreprises 5C Esplanade Charles de Gaulle 33081 BORDEAUX CEDEX
Date d'obtention :	06/08/2015	N° de contrat d'assurance :	55897385
Organisme certificateur	I.CERT PARC EDONIA - BAT G - RUE DE LA TERRE VICTORIA - 35760 SAINT GREGOIRE	Date de validité :	31/12/2017

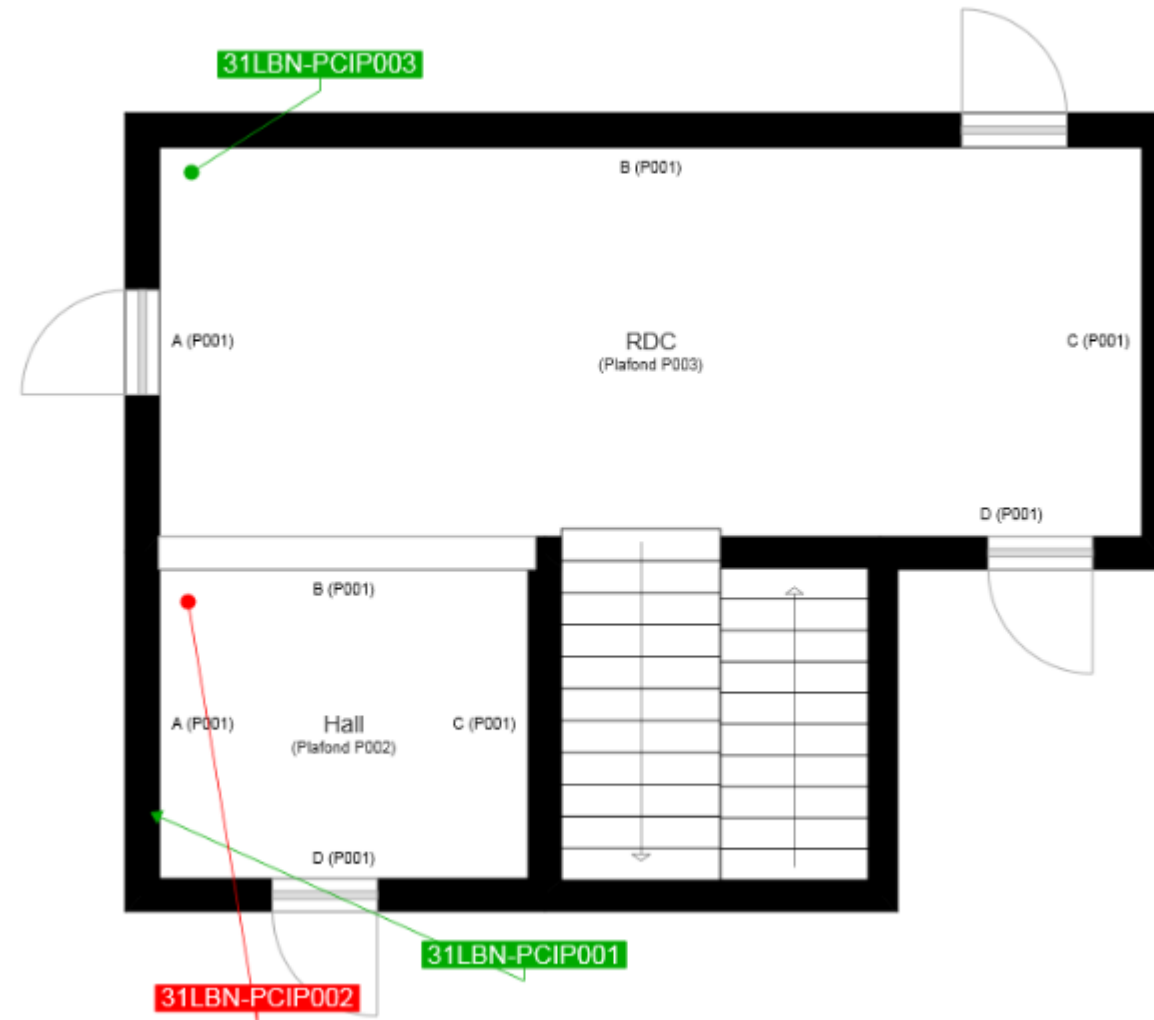
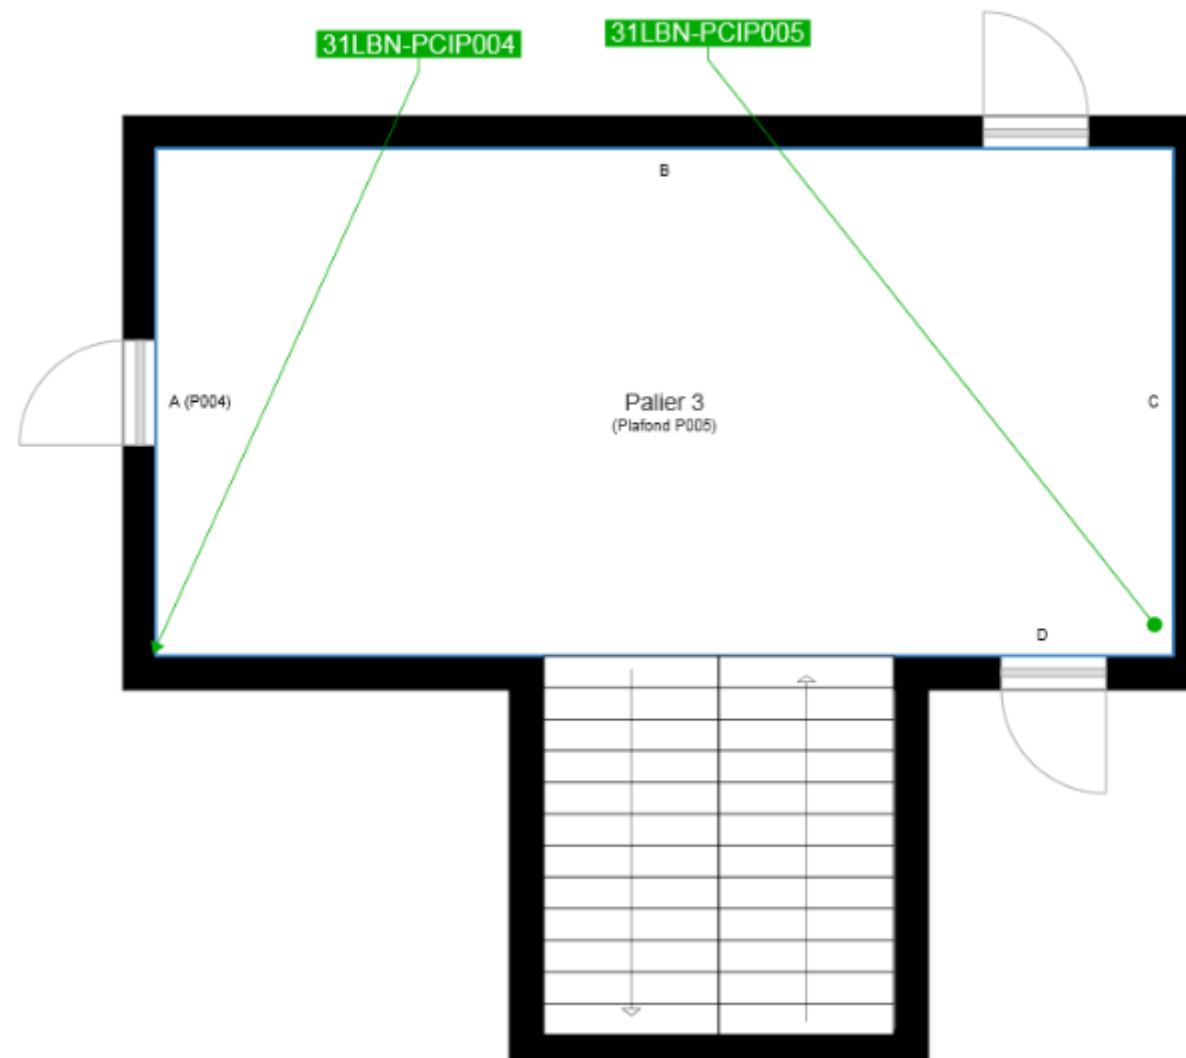
ANNEXE 3 – CROQUIS DE LOCALISATION DE PRELEVEMENTS

PIECE	ETAGE	ELEMENTS	REPERAGE	N° Echantillon	METHODE	ETAT	RESULTAT
Hall		Enduit plâtreux blanc en faible quantité en vrac non séparable + peinture en faible quantité non séparable	Plafond	31LBN-PCIP002	RESULTAT ANALYSE	BON ETAT	Amiante détecté (Chrysotile)
