Rapport de mission de repérage des matériaux et produits contenant de l'amiante avant réalisation de travaux

LES PARTIES COMMUNES INTERIEURES

**14 SQUARE JEAN MERMOZ
77610 FONTENAY TRESIGNY**

RAPPORT N° :	31LBO-PCI	Laboratoire d'Analyses :	ITGA
Repérage réalisé le :	18/09/2017	Adresse laboratoire :	3 RUE ARMAND HERPIN LACROIX - CS 46537 35065 RENNES CEDEX
Accompagnateur :		Numéro d'accréditation :	1-5967
Par :	Tristan BRUNIOT	Organisme d'assurance professionnelle :	ALLIANZ
N° certificat :	CPDI 3541	Adresse assurance :	Direction Opérations Entreprises 5C Esplanade Charles de Gaulle 33081 BORDEAUX CEDEX
Date d'obtention :	06/08/2015	N° de contrat d'assurance :	55897385
Organisme certificateur	I.CERT PARC EDONIA - BAT G - RUE DE LA TERRE VICTORIA - 35760 SAINT GREGOIRE	Date de validité :	31/12/2017

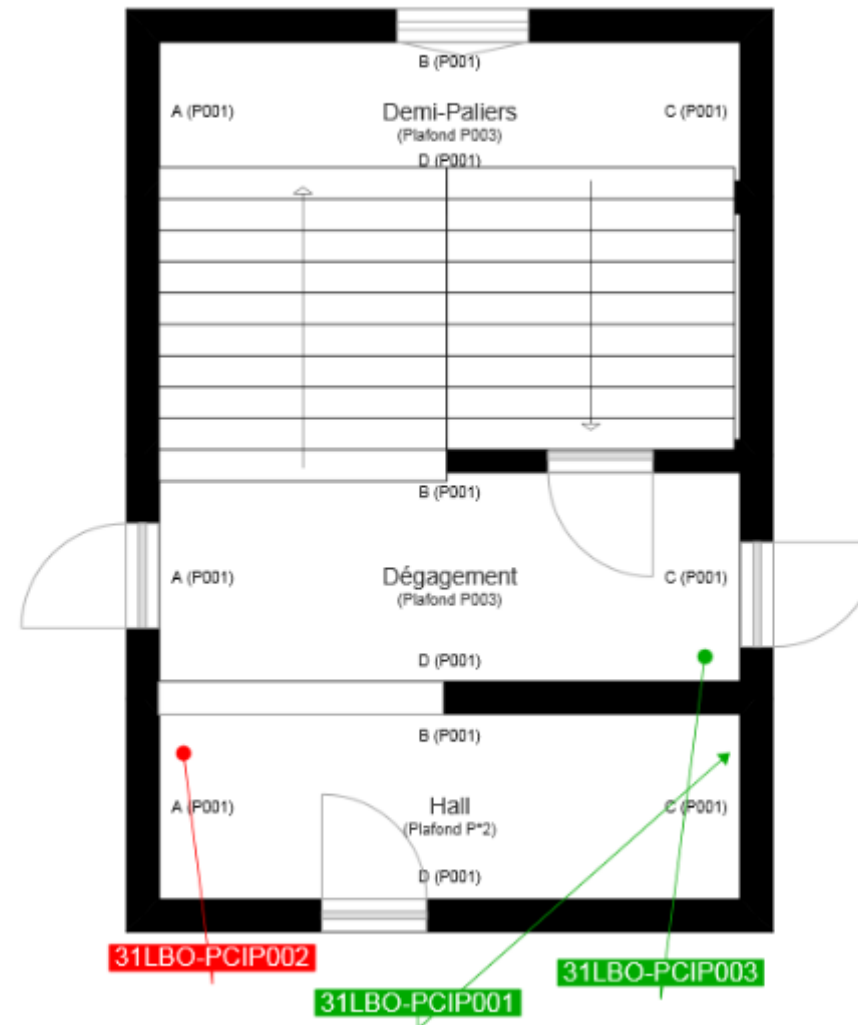
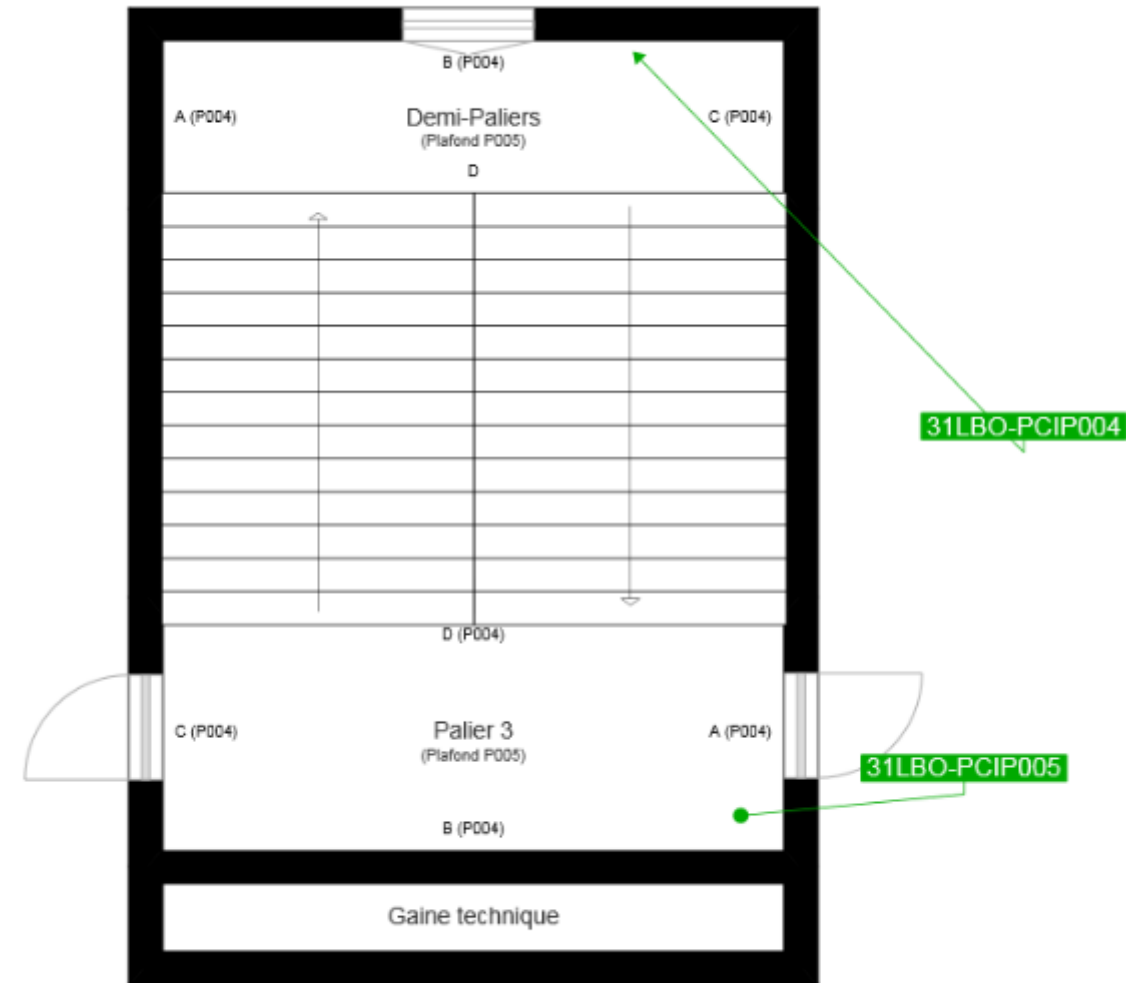
ANNEXE 3 – CROQUIS DE LOCALISATION DE PRELEVEMENTS

PIECE	ETAGE	ELEMENTS	REPERAGE	N° Echantillon	METHODE	ETAT	RESULTAT
Hall		Enduit plâtreux blanc en vrac non séparable + peinture non séparable	Plafond	31LBO-PCIP002	RESULTAT ANALYSE	BON ETAT	Amiante détecté (Chrysotile)
