## Rapport de mission de repérage des matériaux et produits contenant de l'amiante avant réalisation de travaux

### LES PARTIES COMMUNES INTERIEURES

**16 SQUARE JEAN MERMOZ  
77610 FONTENAY TRESIGNY**

RAPPORT N° :	31LBQ-PCI	Laboratoire d'Analyses :	ITGA
Repérage réalisé le :	18/09/2017	Adresse laboratoire :	3 RUE ARMAND HERPIN LACROIX - CS 46537 35065 RENNES CEDEX
Accompagnateur :		Numéro d'accréditation :	1-5967
Par :	Tristan BRUNIOT	Organisme d'assurance professionnelle :	ALLIANZ
N° certificat :	CPDI 3541	Adresse assurance :	Direction Opérations Entreprises 5C Esplanade Charles de Gaulle 33081 BORDEAUX CEDEX
Date d'obtention :	06/08/2015	N° de contrat d'assurance :	55897385
Organisme certificateur	I.CERT PARC EDONIA - BAT G - RUE DE LA TERRE VICTORIA - 35760 SAINT GREGOIRE	Date de validité :	31/12/2017

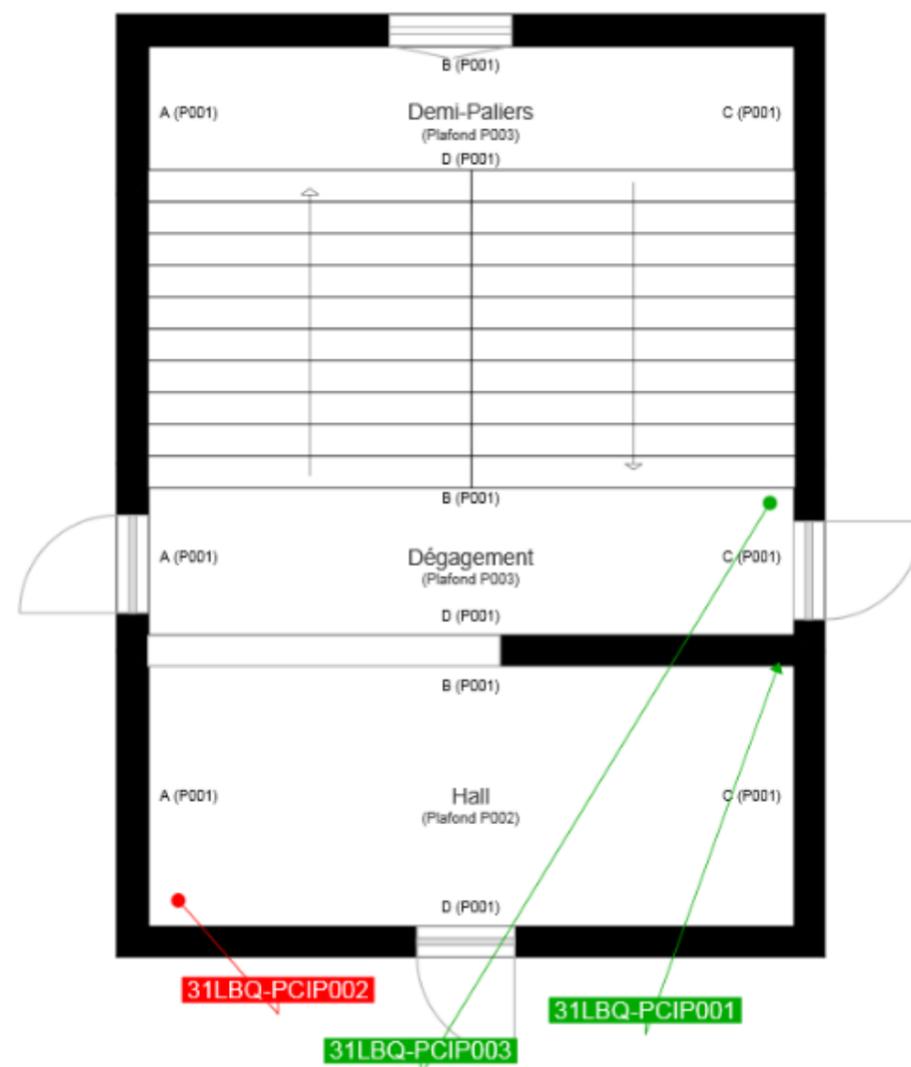
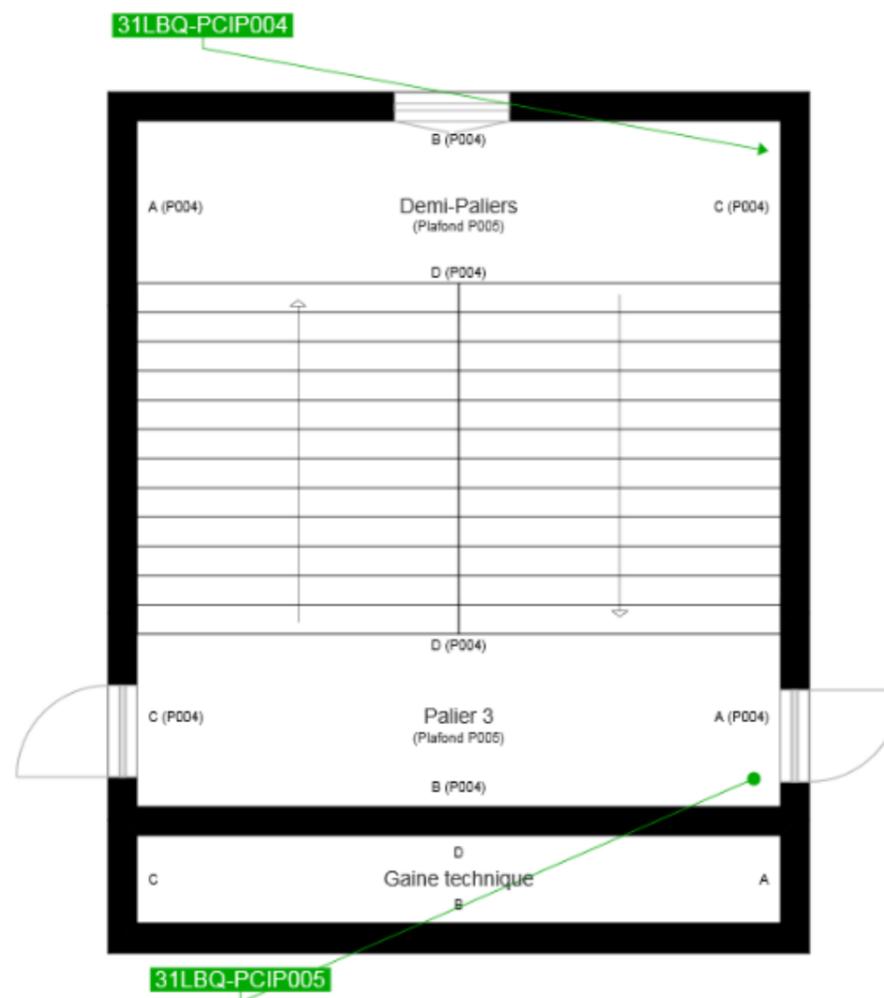
ANNEXE 3 – CROQUIS DE LOCALISATION DE PRELEVEMENTS

PIECE	ETAGE	ELEMENTS	REPERAGE	N° Echantillon	METHODE	ETAT	RESULTAT
Hall		Enduit plâtreux blanc en faible quantité en vrac + peinture en faible quantité non séparable	Plafond	31LBQ-PCIP002	RESULTAT ANALYSE	BON ETAT	Amiante détecté (Chrysotile)
