Rapport de mission de repérage des matériaux et produits contenant de l'amiante avant réalisation de travaux

LES PARTIES COMMUNES INTERIEURES

**3 SQUARE JEAN MERMOZ
77610 FONTENAY TRESIGNY**

Rapport N° : **31LBG-PCI** **18/09/2017**
Date d'édition : 02/10/2017

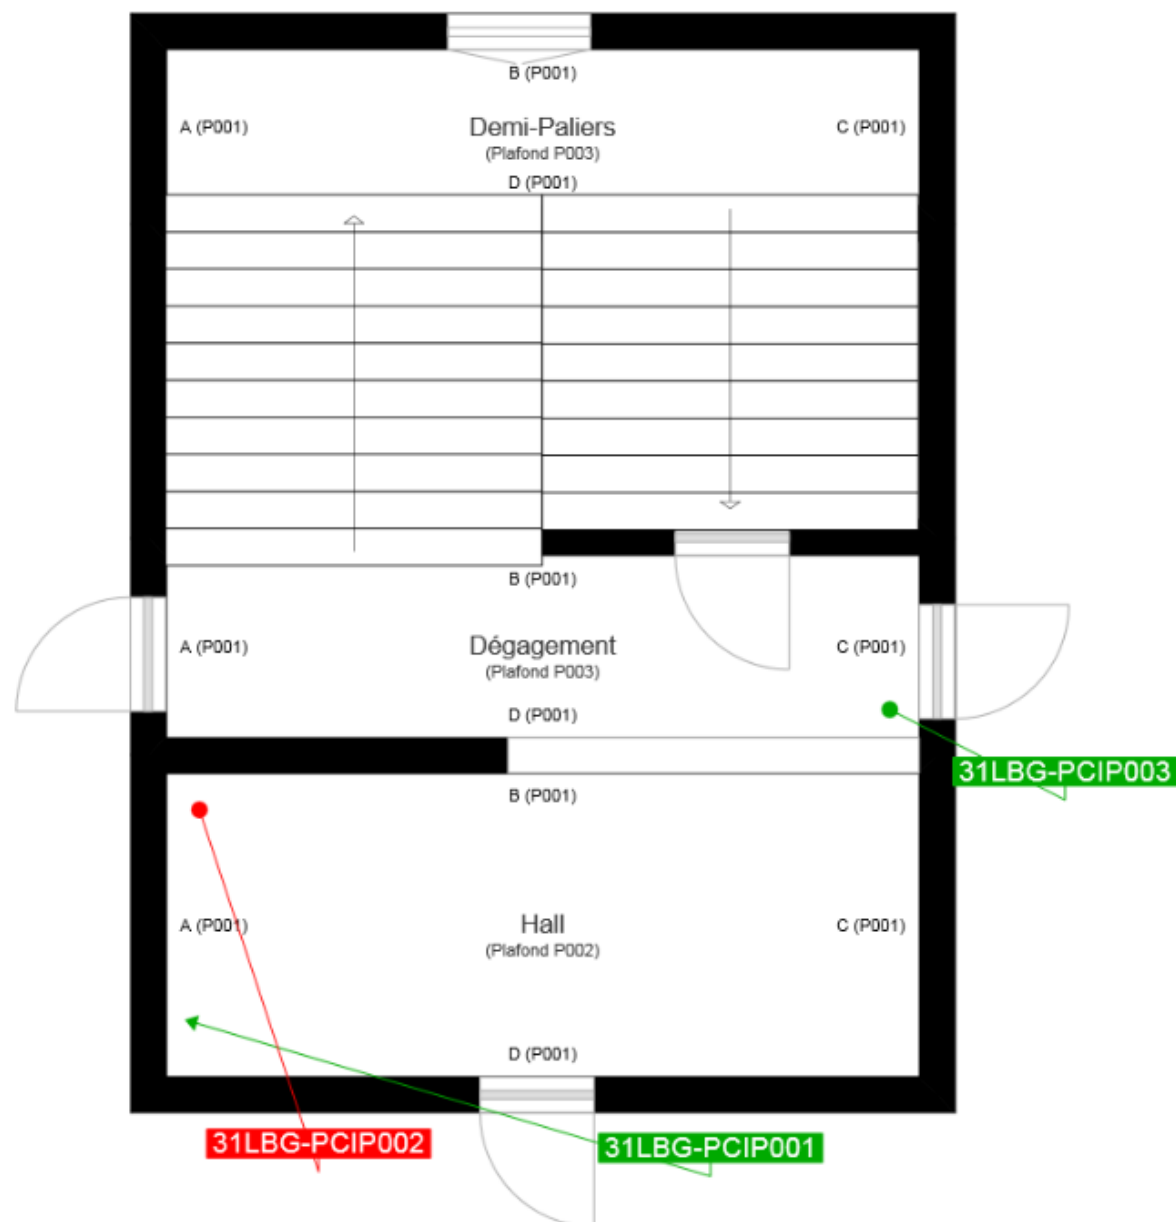
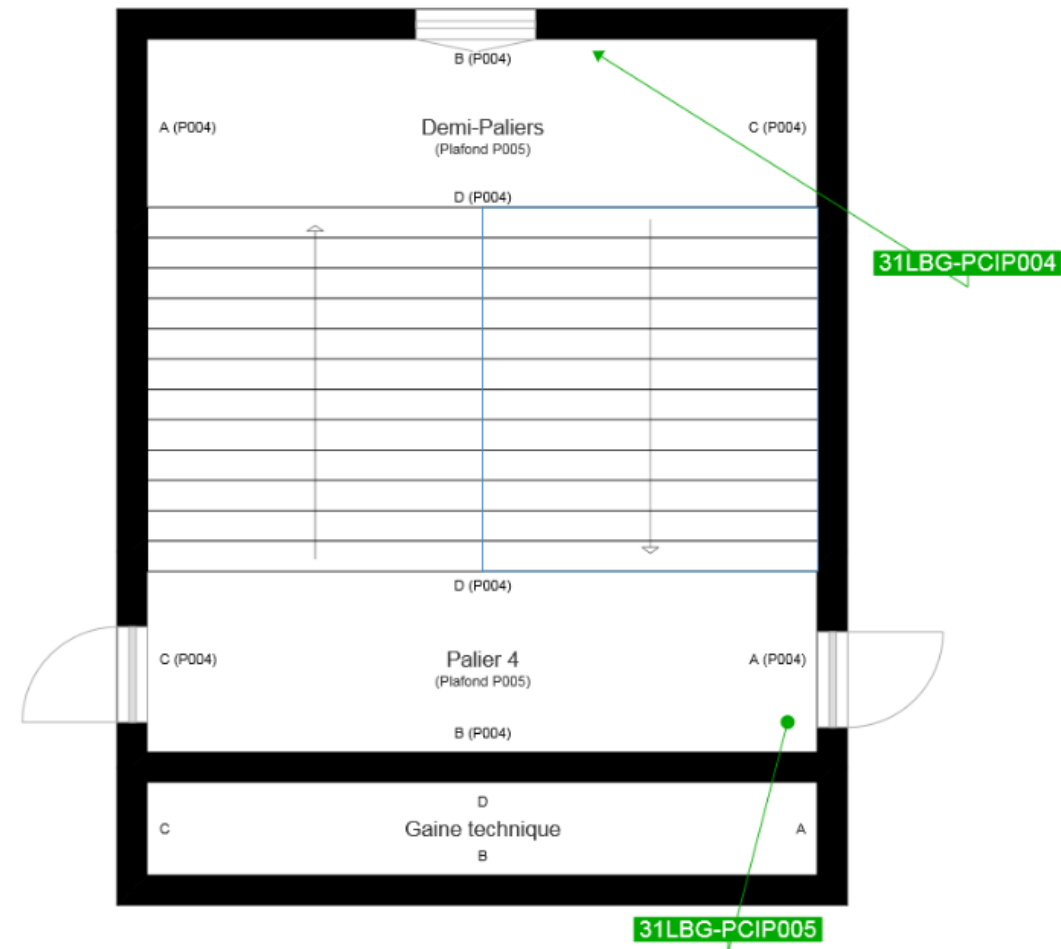
ANNEXE 3 – CROQUIS DE LOCALISATION DE PRELEVEMENTS

PIECE	ETAGE	ELEMENTS	REPERAGE	N° Echantillon	METHODE	ETAT	RESULTAT
Hall		Enduit plâtreux blanc en vrac + carton non séparable + peinture non séparable	Plafond	31LBG-PCIP002	RESULTAT ANALYSE	BON ETAT	Amiante détecté (Chrysotile)
