Rapport de mission de repérage des matériaux et produits contenant de l'amiante avant réalisation de travaux

LES PARTIES COMMUNES INTERIEURES

**8 SQUARE JEAN MERMOZ
77610 FONTENAY TRESIGNY**

RAPPORT N° :	31LBK-PCI	Laboratoire d'Analyses :	ITGA
Repérage réalisé le :	18/09/2017	Adresse laboratoire :	3 RUE ARMAND HERPIN LACROIX - CS 46537 35065 RENNES CEDEX
Accompagnateur :		Numéro d'accréditation :	1-5967
Par :	Tristan BRUNOT	Organisme d'assurance professionnelle :	ALLIANZ
N° certificat :	CPDI 3541	Adresse assurance :	Direction Opérations Entreprises 5C Esplanade Charles de Gaulle 33081 BORDEAUX CEDEX
Date d'obtention :	06/08/2015	N° de contrat d'assurance :	55897385
Organisme certificateur	I.CERT PARC EDONIA - BAT G - RUE DE LA TERRE VICTORIA - 35760 SAINT GREGOIRE	Date de validité :	31/12/2017

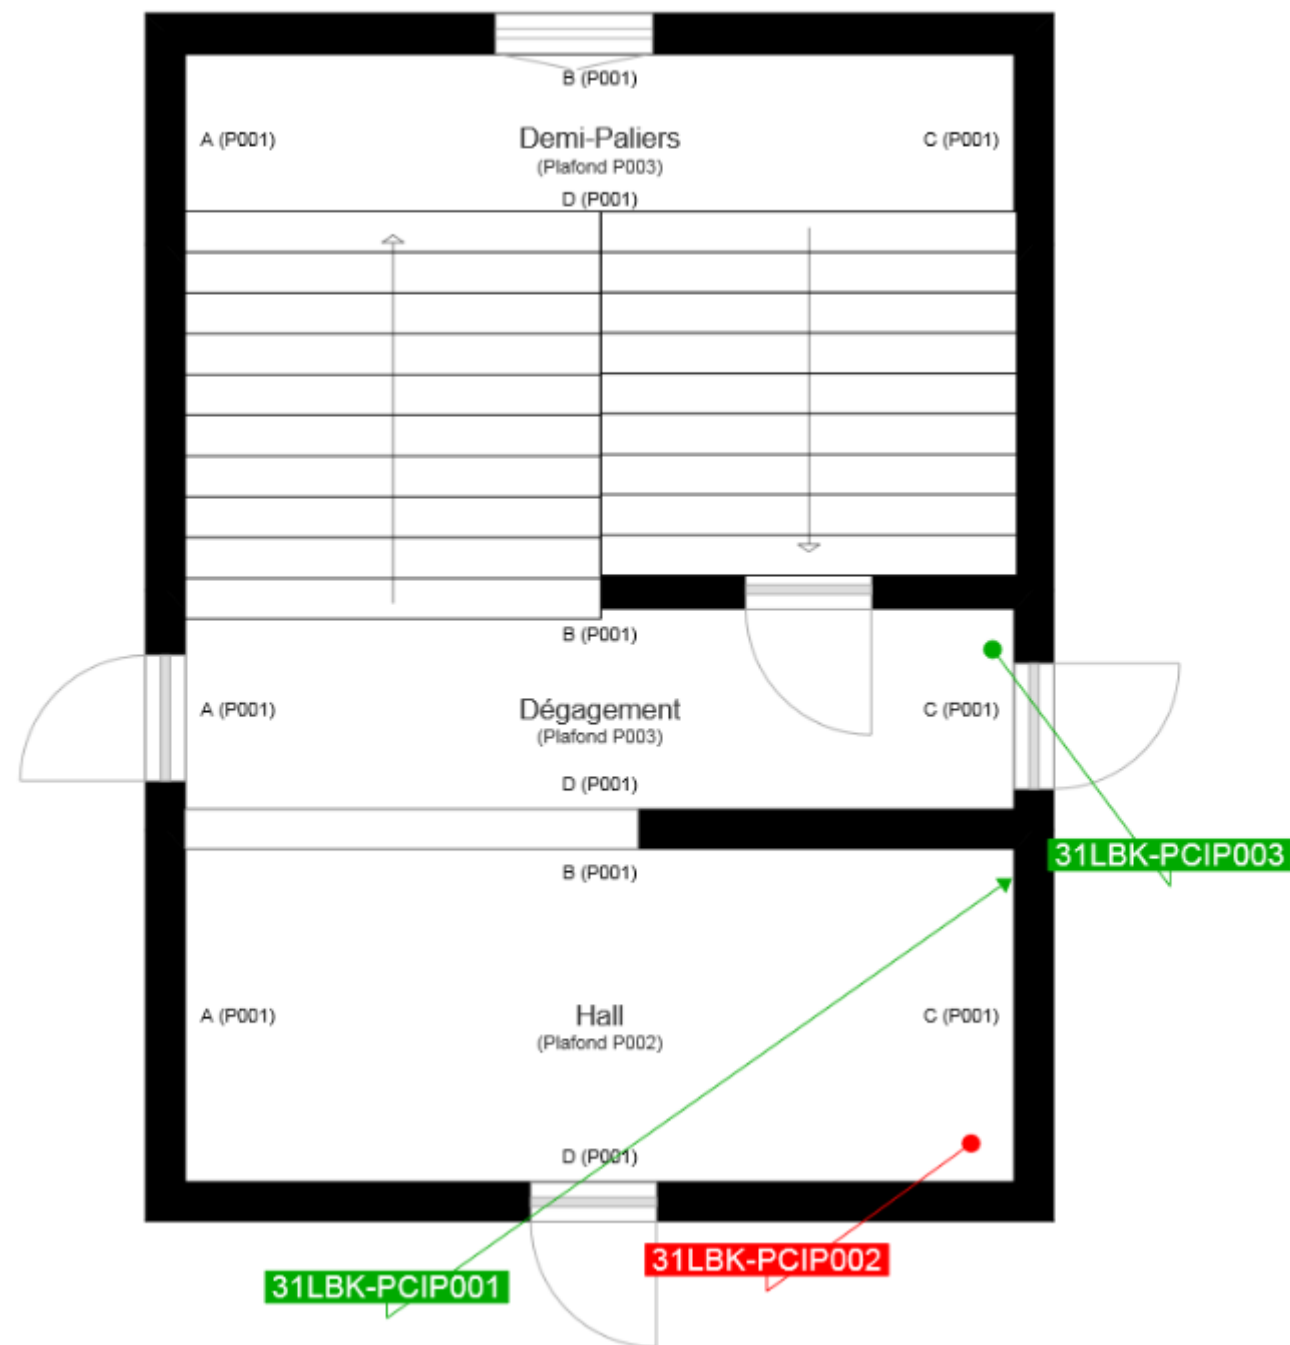
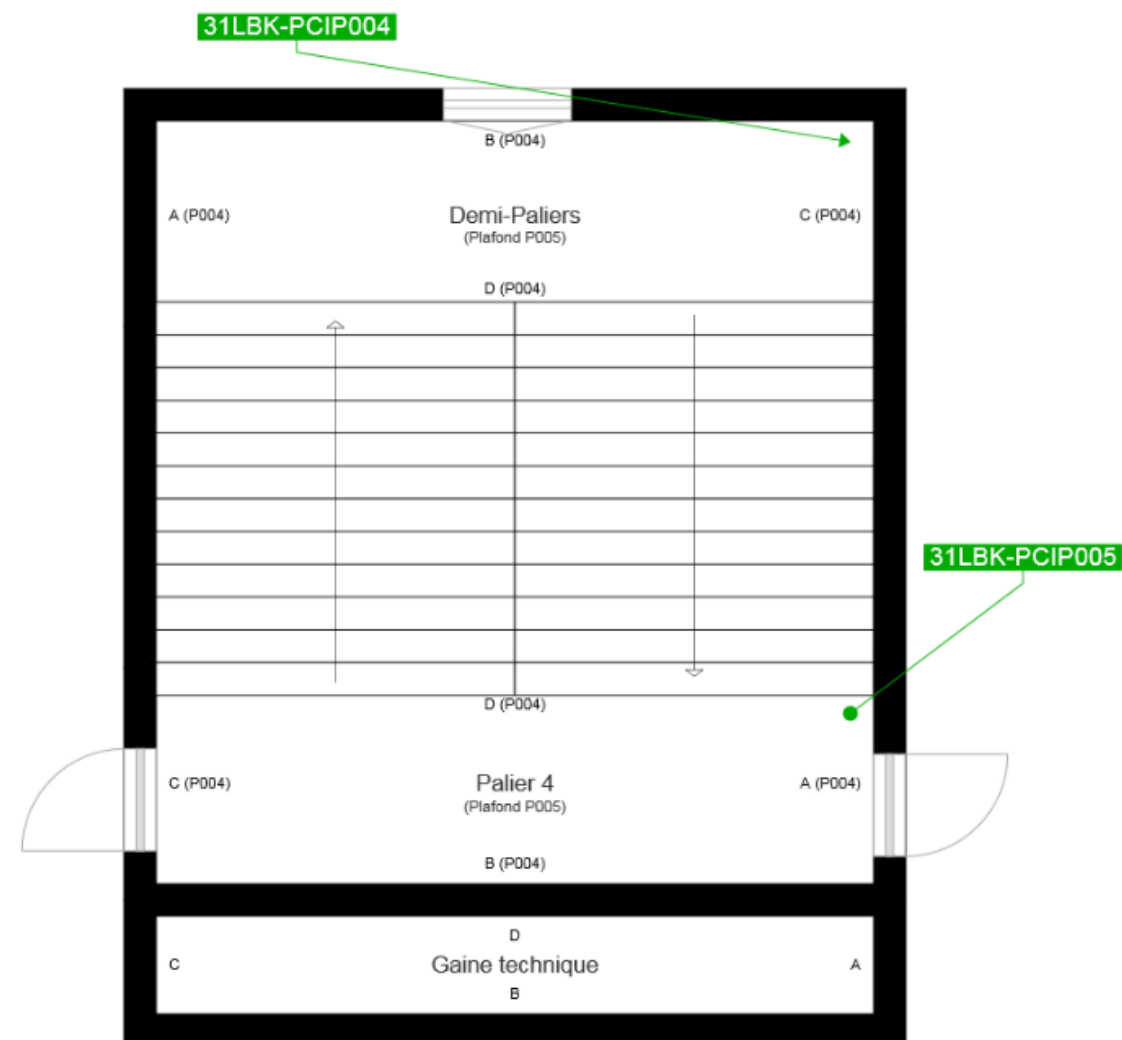
ANNEXE 3 – CROQUIS DE LOCALISATION DE PRELEVEMENTS

PIECE	ETAGE	ELEMENTS	REPERAGE	N° Echantillon	METHODE	ETAT	RESULTAT
Hall		Enduit beige en vrac + peinture non séparable	Plafond	31LBK-PCIP002	RESULTAT ANALYSE	BON ETAT	Amiante détecté (Chrysotile)
