# Rapport de repérage des matériaux et produits contenant de l'amiante à intégrer au Dossier technique Amiante

<b>Bien concerné</b> DTA_Programme_4-6-8 Rue Jean Jaures 4-6-8 Rue Jean Jaures  77430 CHAMPAGNE SUR SEINE	<b>Propriétaire</b> HABITAT 77-OPH DE SEINE ET MARNE 10 AVENUE CHARLES PEGUY 77000 MELUN  <b>Donneur d'ordre</b> HABITAT 77-OPH DE SEINE ET MARNE 10 AVENUE CHARLES PEGUY 77000 MELUN
---	---

<b>Date du rapport :</b> 04/03/2020 <b>Date de visite :</b> 31/01/2020 <b>Fait à :</b> VILLEPINTE <b>Référence du dossier :</b> OPH77_DTA <b>Référence du rapport :</b> DTA_321_4-6-8 Rue Jean Jaures 04/03/2020 - 10:40 <b>Nombre de prélèvements :</b> 23	<b>Auteur du rapport :</b> Lyes IZABACHENE <b>Fonction :</b> Opérateur de repérage <b>Certificat de compétence :</b> n° 1378 <b>Délivré par :</b> GINGER  <b>Contrat d'assurance :</b> AXA France 313 Terrasses de l'Arche 92727 NANTERRE CEDEX	A handwritten signature in black ink, appearing to be 'Lyes Izabachene', written over a horizontal line.
---	---	--

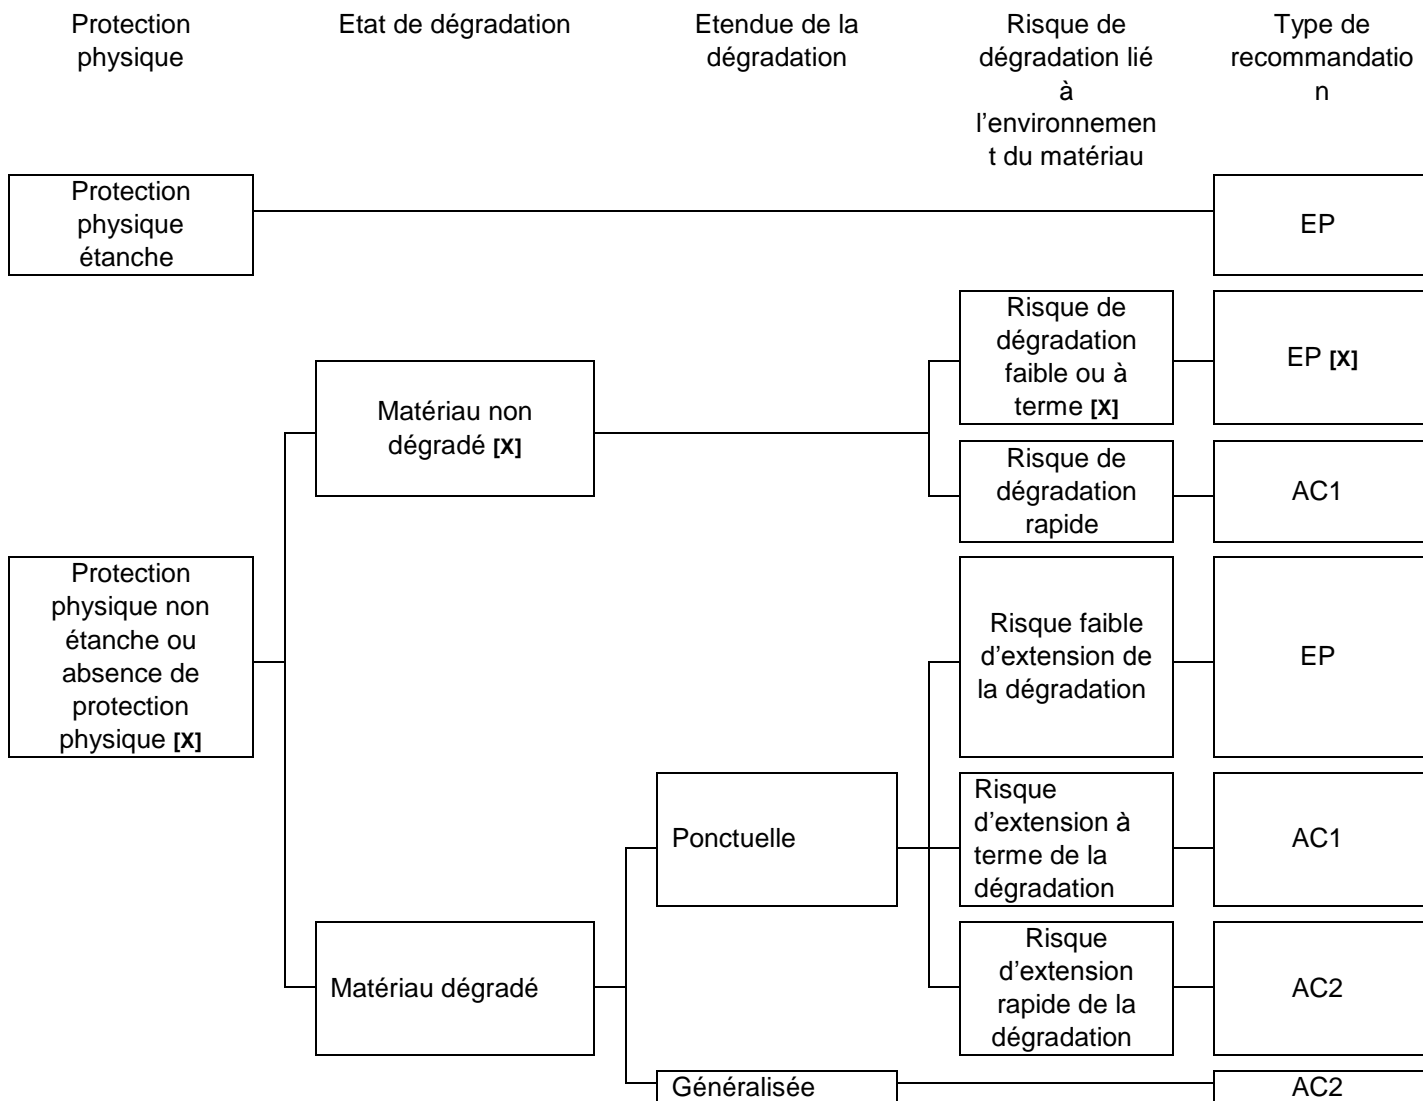
<b>N de dossier</b>	DTA_321_4-6-8 Rue Jean Jaures
<b>Date du contrôle</b>	31/01/2020
<b>Bâtiment</b>	Bâtiment collectif
<b>Pièce ou zone homogène</b>	Façade arrière 2
<b>Élément</b>	Conduit Amiante ciment
<b>Repérage</b>	P014
<b>Résultat</b>	EP

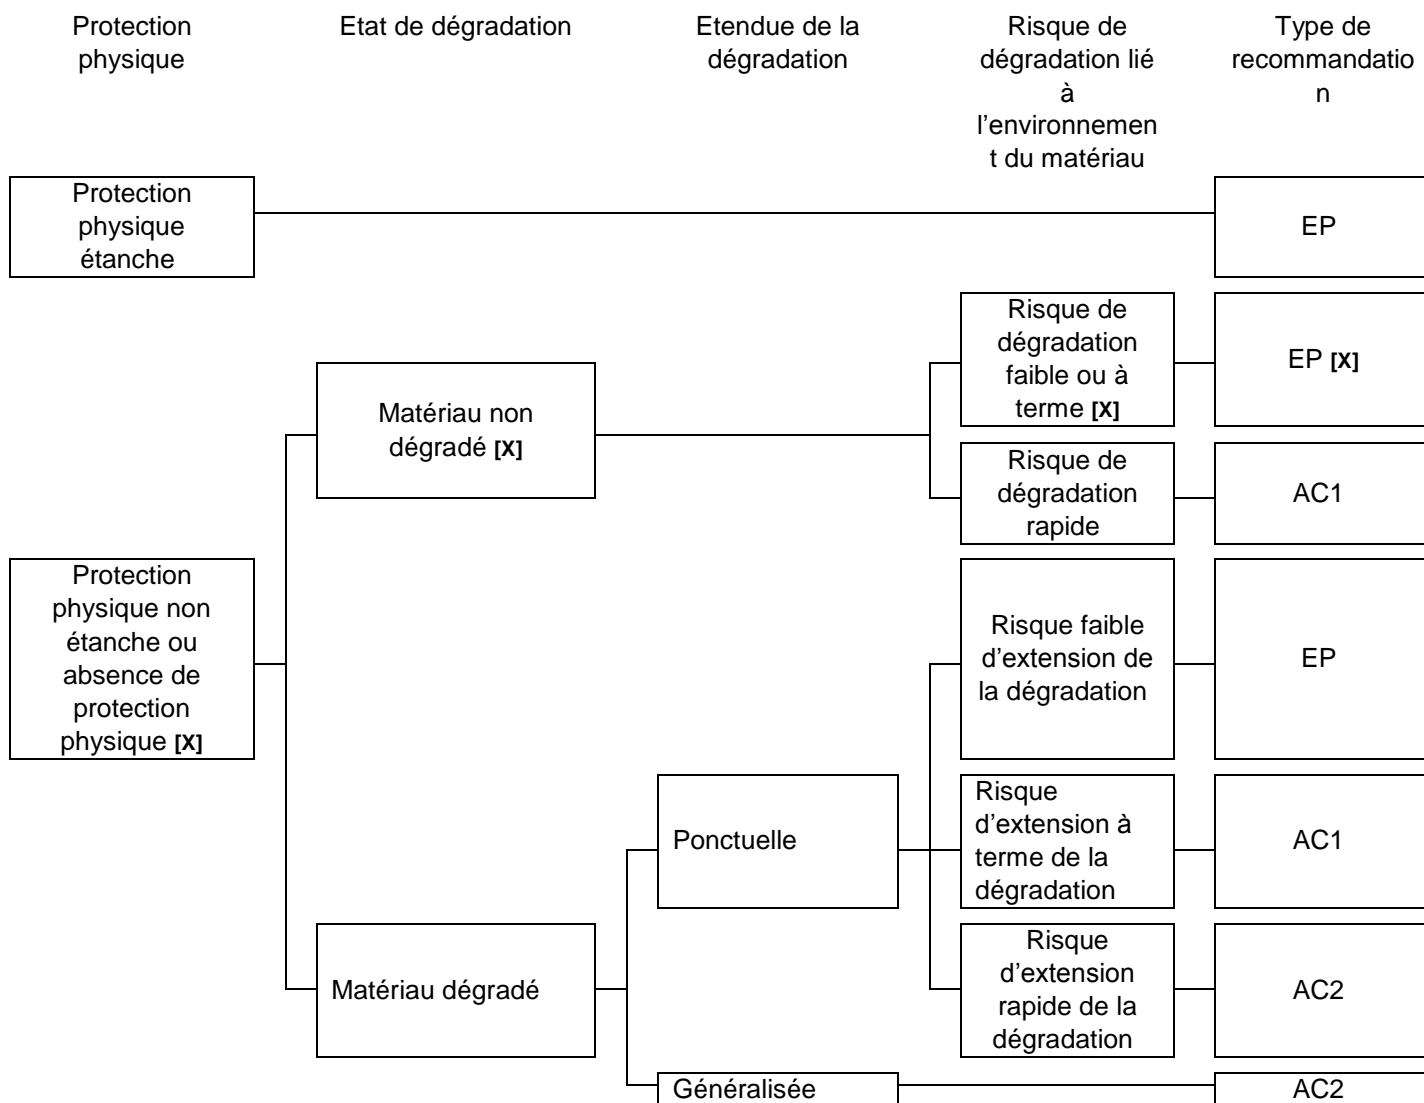
<b>N de dossier</b>	DTA_321_4-6-8 Rue Jean Jaures
<b>Date du contrôle</b>	31/01/2020
<b>Bâtiment</b>	Bâtiment collectif
<b>Pièce ou zone homogène</b>	Combles 2
<b>Élément</b>	Conduit Amiante ciment
<b>Repérage</b>	P021
<b>Résultat</b>	EP

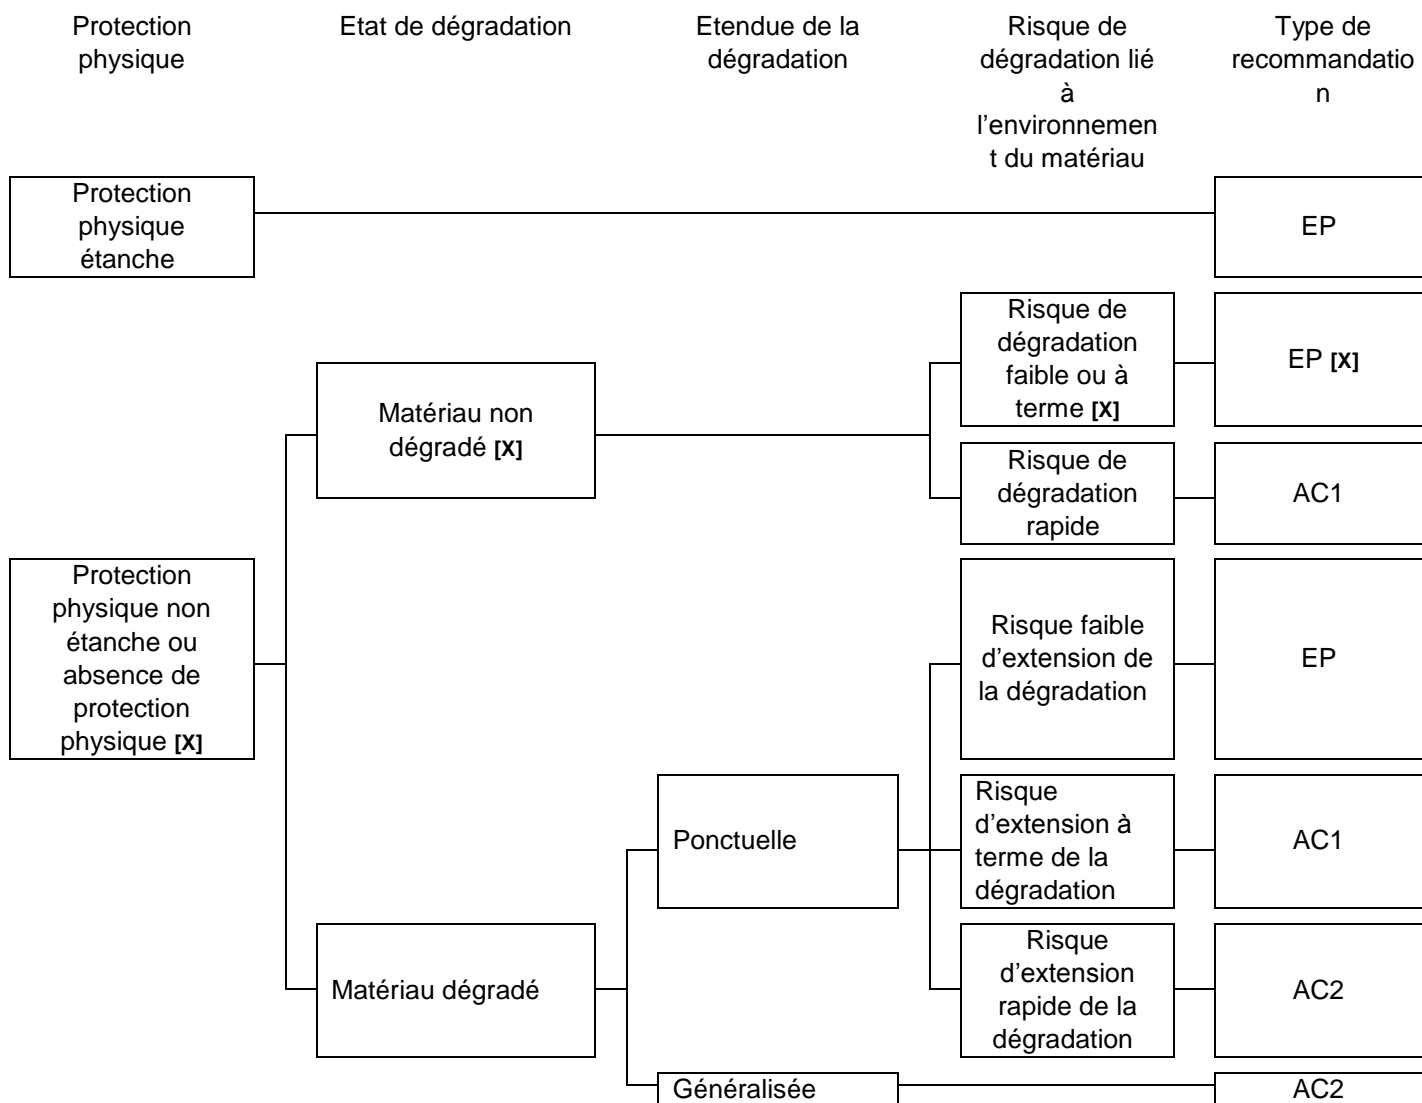
<b>N de dossier</b>	DTA_321_4-6-8 Rue Jean Jaures
<b>Date du contrôle</b>	31/01/2020
<b>Bâtiment</b>	Bâtiment collectif
<b>Pièce ou zone homogène</b>	Combles 2
<b>Élément</b>	Conduit Amiante ciment
<b>Repérage</b>	P022
<b>Résultat</b>	EP
