Rapport de repérage des matériaux et produits contenant de l'amiante à intégrer au Dossier technique Amiante

DTA_PROGRAMME 321_4-6-8-10-12-14 Rue Clemenceau
4-6-8-10-12-14 Rue Clemenceau

77430 CHAMPAGNE SUR SEINE

DTA_321_4-6-8-10-12-14 Rue
Clemenceau 03/03/2020 - 14:22

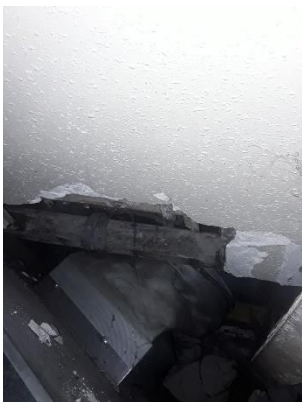
Identification : P001
Pièce et étage : Comble de l'entrée n 14 R+5
Localisation : Plafond
Parties d'ouvrages ou de composants : Autres (Enduit projeté)
Descriptif Laboratoire : Peintures multiples non séparable + enduit plâtreux blanc en vrac
Résultat (justification) : Amiante non détectée (RESULTAT ANALYSE)

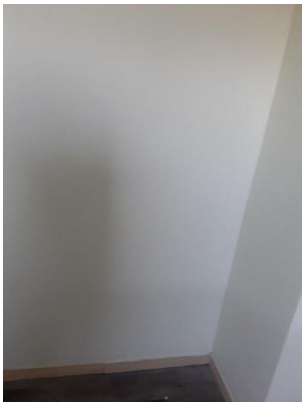
Identification : P003
Pièce et étage : Palier 1 R+4
Localisation : Mur H
Parties d'ouvrages ou de composants : Autres (Enduit projeté)
Descriptif Laboratoire : Peinture non séparable + enduit plâtreux beige + papier non séparable + matériau plâtreux blanc avec couche cartonnée non séparable
Résultat (justification) : Amiante non détectée (RESULTAT ANALYSE)

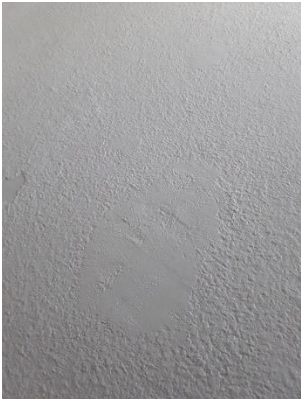
Identification : P006
Pièce et étage : Cage d'escalier 1 R+1
Localisation : Mur C
Parties d'ouvrages ou de composants : Autres (Enduit projeté)
Descriptif Laboratoire : Peinture non séparable + enduit plâtreux blanc en vrac + papier non séparable
Résultat (justification) : Amiante non détectée (RESULTAT ANALYSE)

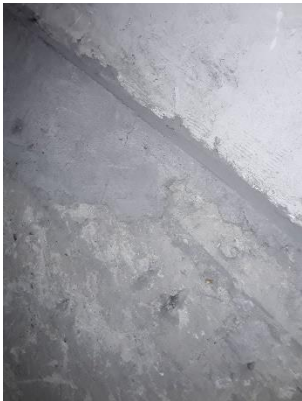
Identification : P009
Pièce et étage : Cage d'escalier 2 R-1
Localisation : Mur A
Parties d'ouvrages ou de composants : Autres (Enduit projeté)
Descriptif Laboratoire : Peinture non séparable + enduit plâtreux beige en vrac
Résultat (justification) : Amiante non détectée (RESULTAT ANALYSE)

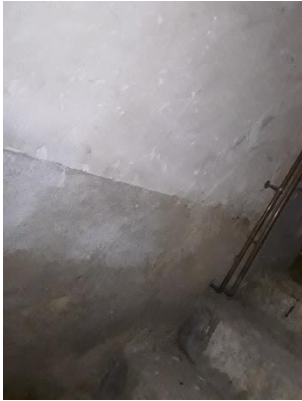
Identification : P013
Pièce et étage : Cage d'escalier 1 R-1
Localisation : Mur A
Parties d'ouvrages ou de composants : Autres (Enduit projeté)
Descriptif Laboratoire : Peinture non séparable + enduit gris en vrac
Résultat (justification) : Amiante non détectée (RESULTAT ANALYSE)

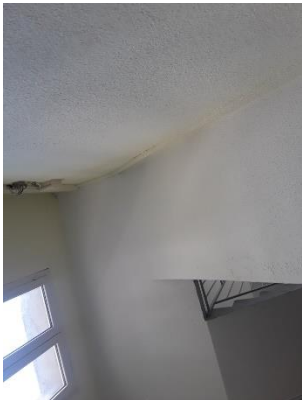
Identification : P021
Pièce et étage : Demi palier 4 R+1
Localisation : Plafond
Parties d'ouvrages ou de composants : Autres (Enduit projeté)
Descriptif Laboratoire : Peinture non séparable + enduit plâtreux blanc en vrac + papier non séparable
Résultat (justification) : Amiante non détectée (RESULTAT ANALYSE)

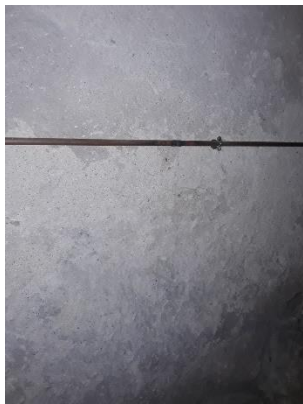
Identification : P031
Pièce et étage : Cage d'escalier 4 R-1
Localisation : Mur C
Parties d'ouvrages ou de composants : Autres (Enduit projeté)
Descriptif Laboratoire : Peinture non séparable + enduit beige en vrac
Résultat (justification) : Amiante non détectée (RESULTAT ANALYSE)

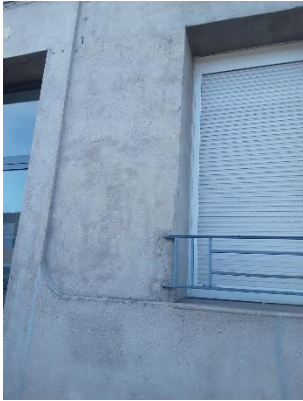
Identification : P032
Pièce et étage : Façade avant enduite FACADES
Localisation : Façade avant
Parties d'ouvrages ou de composants : Autres (Enduit projeté)
Descriptif Laboratoire : Enduit gris en vrac
Résultat (justification) : Amiante non détectée (RESULTAT ANALYSE)

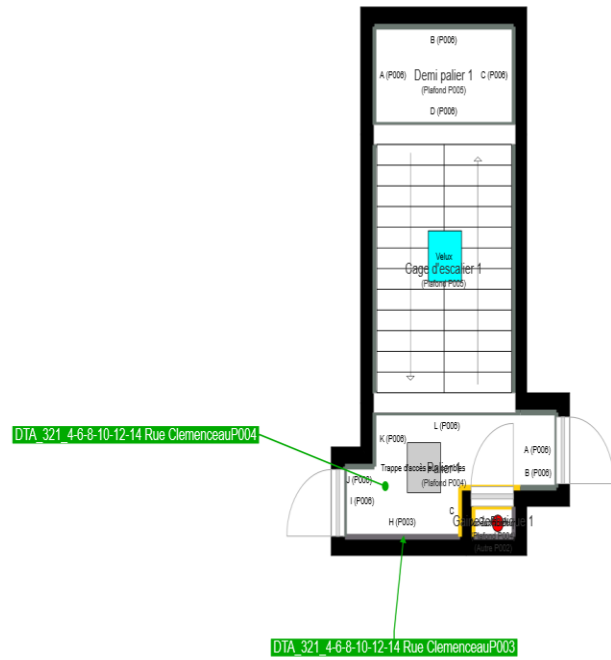
4eme étages de l'entrée n 14

DTA_321_4-6-8-10-12-14 Rue Clemenceau P003

Conduit fibrociment

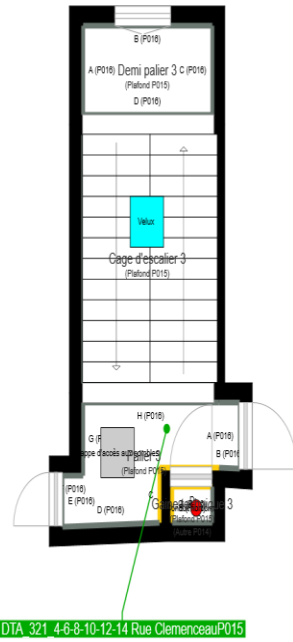
4eme étages de l'entrée n 10

DTA_321_4-6-8-10-12-14 Rue Clemenceau P015

Conduit fibrociment
