Rapport de mission de repérage des matériaux et produits contenant de l'amiante avant réalisation de travaux

4 RUE JEAN JAURES

77430 CHAMPAGNE SUR SEINE

RAPPORT N° :	321LAF0103	Laboratoire d'Analyses :	ITGA
Repérage réalisé le :	10/08/2018	Adresse laboratoire :	3 RUE ARMAND HERPIN LACROIX - CS 46537 35065 RENNES CEDEX
Accompagnateur :		Numéro d'accréditation :	1-5967
Par :	Alain LEITE LOPES	Organisme d'assurance professionnelle :	AXA France
N° certificat :	CPDI4715	Adresse assurance :	313 Terrasses de l'Arche 92727 NANTERRE CEDEX
Date d'obtention :	17/01/2018	N° de contrat d'assurance :	10063271004
Organisme certificateur	I.Cert Parc EDONIA - Bâtiment G - Rue de la Terre Victoria - 35760 Saint-Grégoire	Date de validité :	31/12/2018

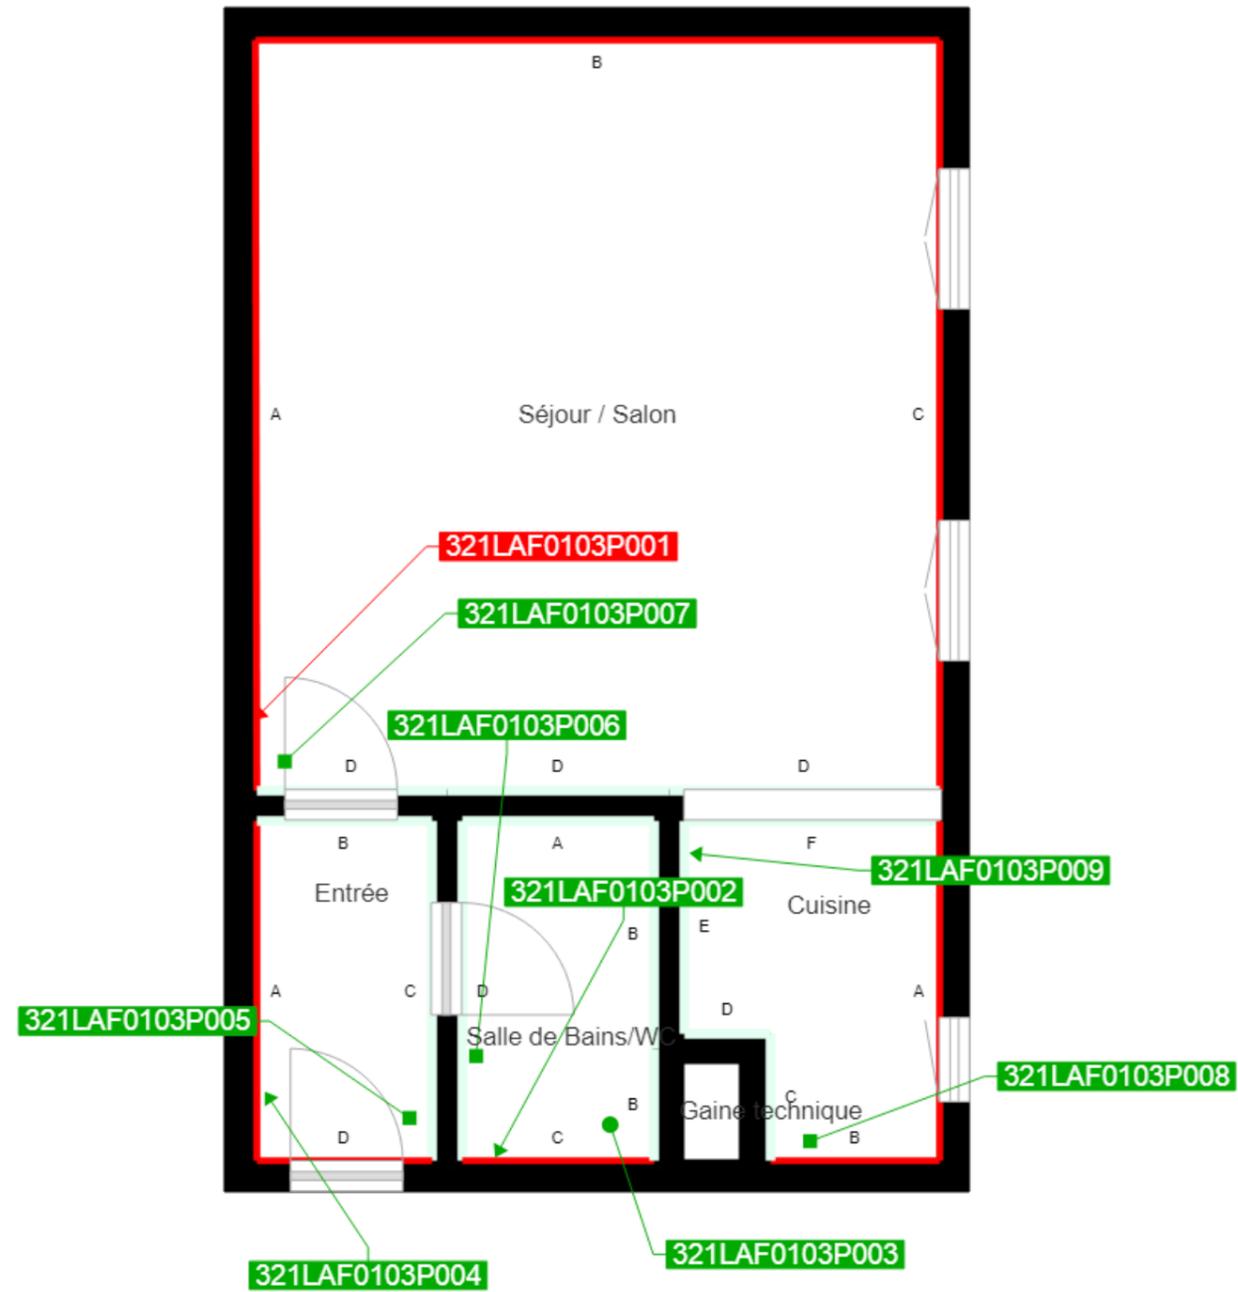
PIECE	ETAGE	ELEMENTS	DESRIPTIF LABORATOIRE	REPERAGE	Echantillon	METHODE	ETAT	RESULTAT
Séjour / Salon		Béton	Matériau plâtreux blanc en vrac + carton non séparable + peinture non séparable	Mur A	321LAF0103P001	RESULTAT ANALYSE	BON ETAT	Amiante détecté (Chrysotile)
Séjour / Salon		Béton	Matériau plâtreux blanc en vrac + carton non séparable + peinture non séparable	Mur A	321LAF0103P001	ZSO	BON ETAT	Amiante détecté (Chrysotile)
Séjour / Salon		Béton	Matériau plâtreux blanc en vrac + carton non séparable + peinture non séparable	Mur B	321LAF0103P001	ZSO	BON ETAT	Amiante détecté (Chrysotile)
Séjour / Salon		Béton	Matériau plâtreux blanc en vrac + carton non séparable + peinture non séparable	Mur C	321LAF0103P001	ZSO	BON ETAT	Amiante détecté (Chrysotile)
Entrée		Béton	Matériau plâtreux blanc en vrac + carton non séparable + peinture non séparable	Mur A	321LAF0103P001	ZSO	BON ETAT	Amiante détecté (Chrysotile)

PIECE	ETAGE	ELEMENTS	DESCRIPTIF LABORATOIRE	REPERAGE	Echantillon	METHODE	ETAT	RESULTAT
Cuisine		Béton	Matériau plâtreux blanc en vrac + carton non séparable + peinture non séparable	Mur A	321LAF0103P001	ZSO	BON ETAT	Amiante détecté (Chrysotile)
