## Rapport de Repérage des matériaux et produits contenant de l'amiante avant réalisation de travaux dans un immeuble bâti

Numéro de dossier : MA2202017418  
Date d'intervention : 15/02/2022

321LAA0003  
1 PLACE SCHNEIDER (321LAA0003)  
77430 CHAMPAGNE SUR SEINE  
Logement 839  
Lot numéro 321LAA0003,

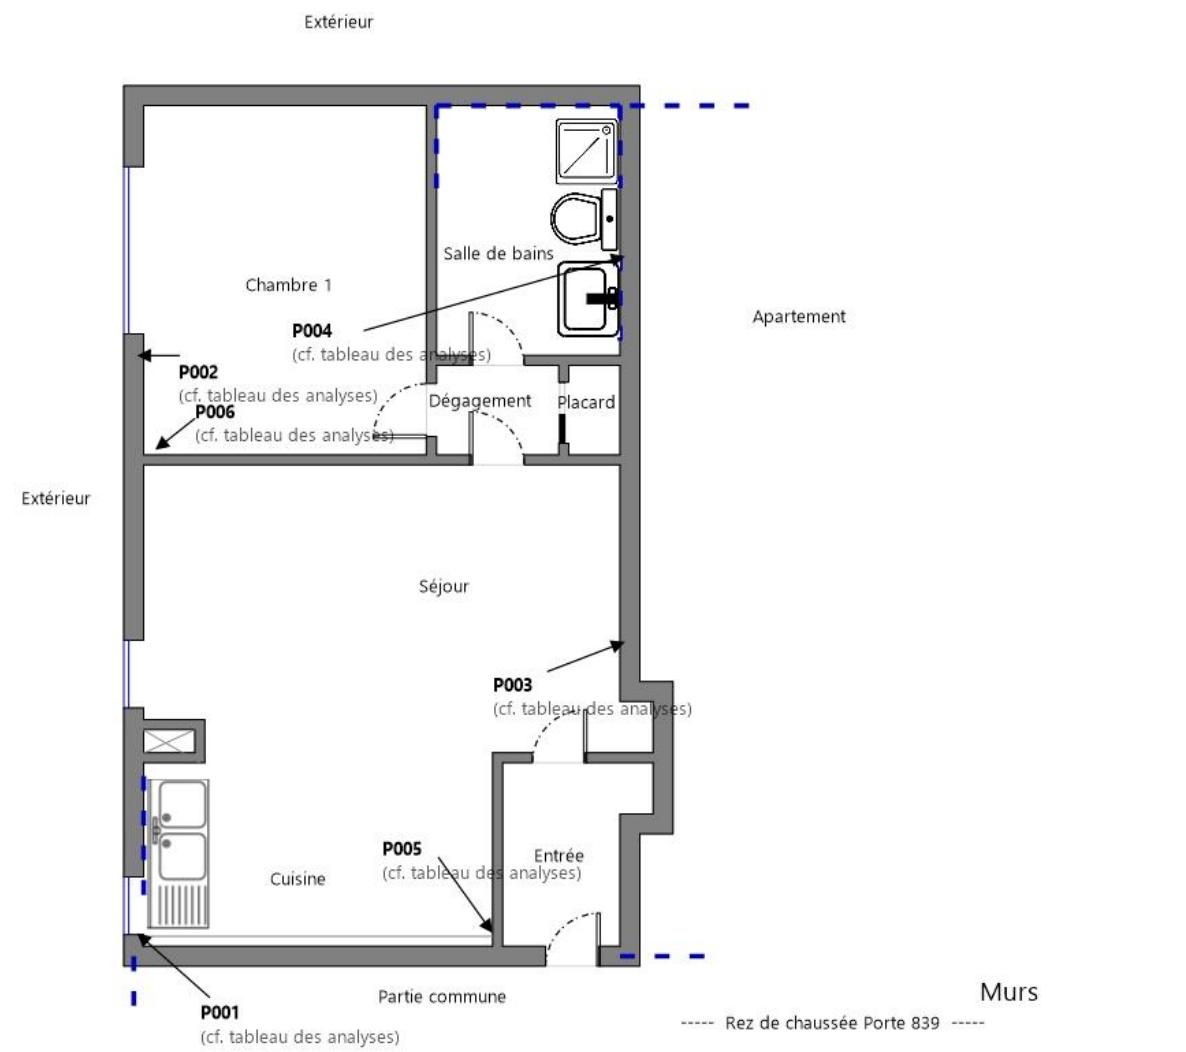
Planche de repérage des matériaux et produits amiante
Affaire	MA2202017418
Opération	BENDERDOUCH ala eddine
Site	321LAA0003 1 PLACE SCHNEIDER (321LAA0003) 77430 CHAMPAGNE SUR SEINE
Date de réalisation	01/03/2022
<b>Matériaux et produits contenant de l'amiante</b>	
	Surface amiante
	Linéaire / paroi amiante (type 1)
	Linéaire / paroi amiante (type 2)
	Conduit amiante
<b>Sondages destructifs / Prélèvements</b>	
	Px Prélèvement Positif
	Px Prélèvement négatif
	S Sondage destructif
<b>Types de murs</b>	
	Mur Porteur
	Mur Cloison (type 1)
	Mur Cloison (type 2)
	Gaine technique
<b>Eléments ou pièces non visités</b>	
	Local non visitée
	Elément non visité

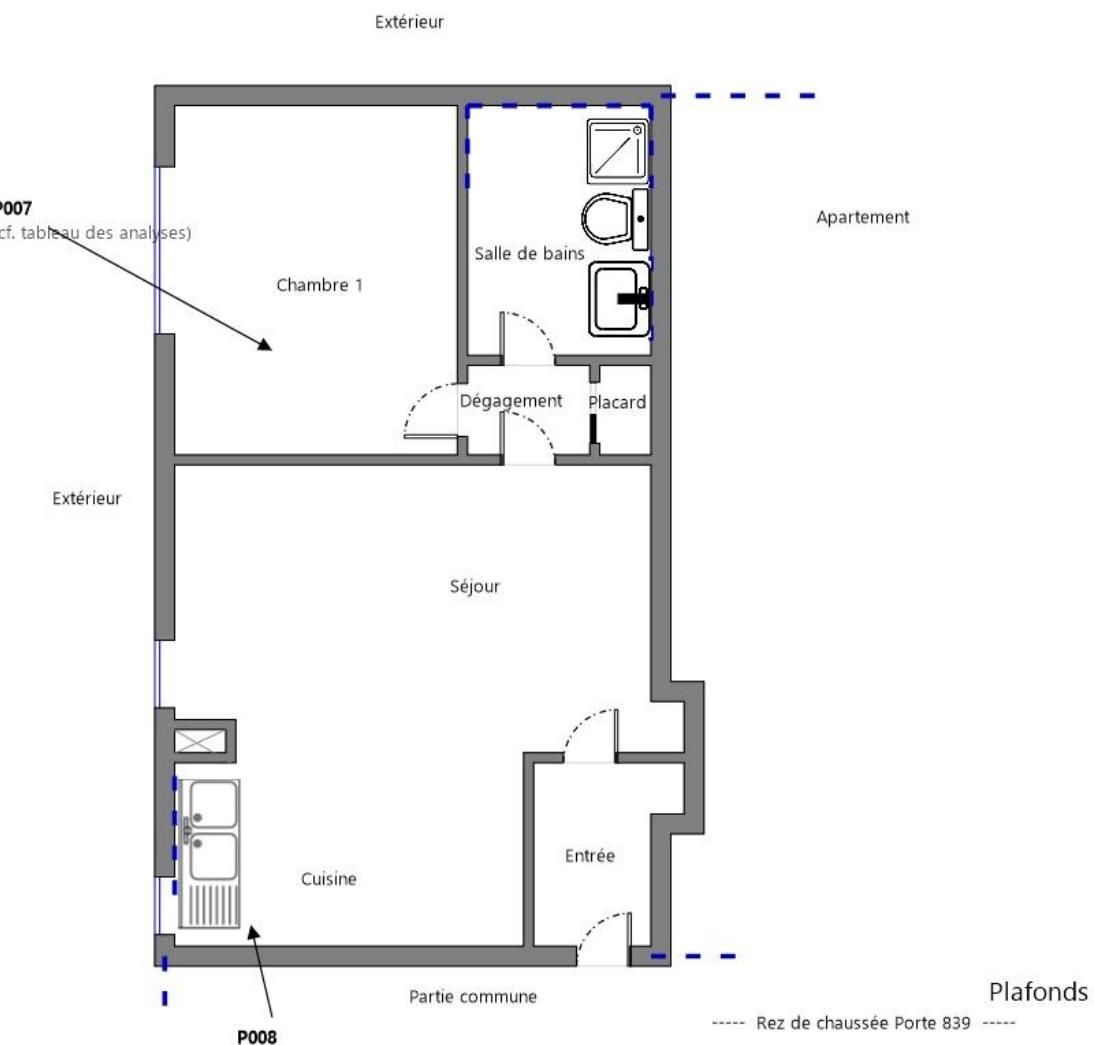
Planche de repérage des matériaux et produits amiante
Affaire	MA2202017418
Opération	BENDERDOUCH ala eddine
Site	321LAA0003 1 PLACE SCHNEIDER (321LAA0003) 77430 CHAMPAGNE SUR SEINE
Date de réalisation	01/03/2022
<b>Matériaux et produits contenant de l'amiante</b>	
	Surface amiante
	Linéaire / paroi amiante (type 1)
	Linéaire / paroi amiante (type 2)
	Conduit amiante
<b>Sondages destructifs / Prélèvements</b>	
	Px Prélèvement Positif
	Px Prélèvement négatif
	S Sondage destructif
<b>Types de murs</b>	
	Mur Porteur
	Mur Cloison (type 1)
	Mur Cloison (type 2)
	Gaine technique
<b>Eléments ou pièces non visités</b>	
	Local non visitée
	Elément non visité

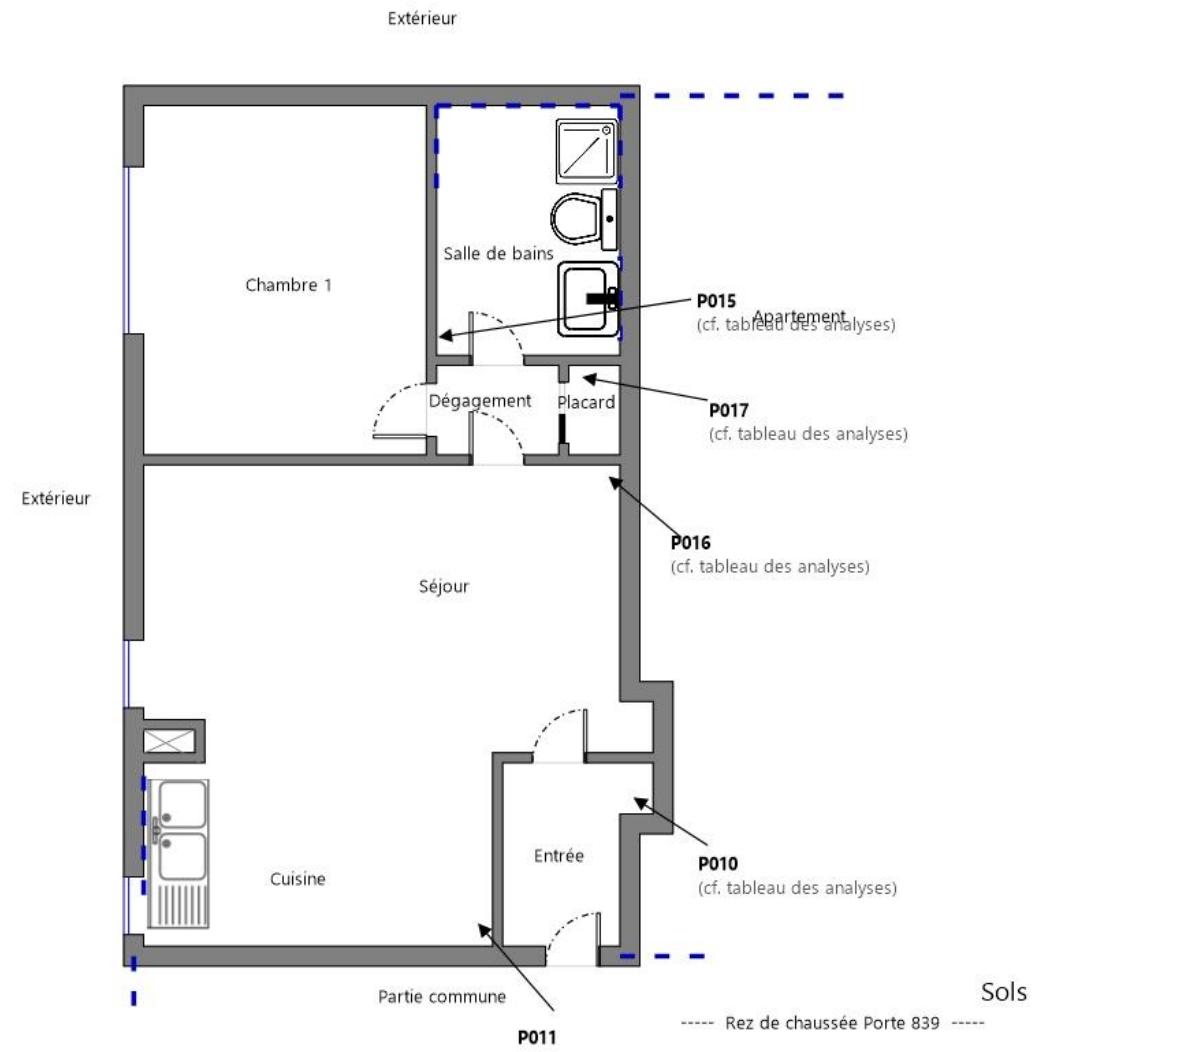
Planche de repérage des matériaux et produits amiante
Affaire	MA2202017418
Opération	BENDERDOUCH ala eddine
Site	321LAA0003 1 PLACE SCHNEIDER (321LAA0003) 77430 CHAMPAGNE SUR SEINE
Date de réalisation	01/03/2022
<b>Matériaux et produits contenant de l'amiante</b>	
	Surface amiante
	Linéaire / paroi amiante (type 1)
	Linéaire / paroi amiante (type 2)
	Conduit amiante
<b>Sondages destructifs / Prélèvements</b>	
	Prélèvement Positif
	Prélèvement négatif
	Sondage destructif
<b>Types de murs</b>	
	Mur Porteur
	Mur Cloison (type 1)
	Mur Cloison (type 2)
	Gaine technique
<b>Eléments ou pièces non visités</b>	
	Local non visitée
	Elément non visité

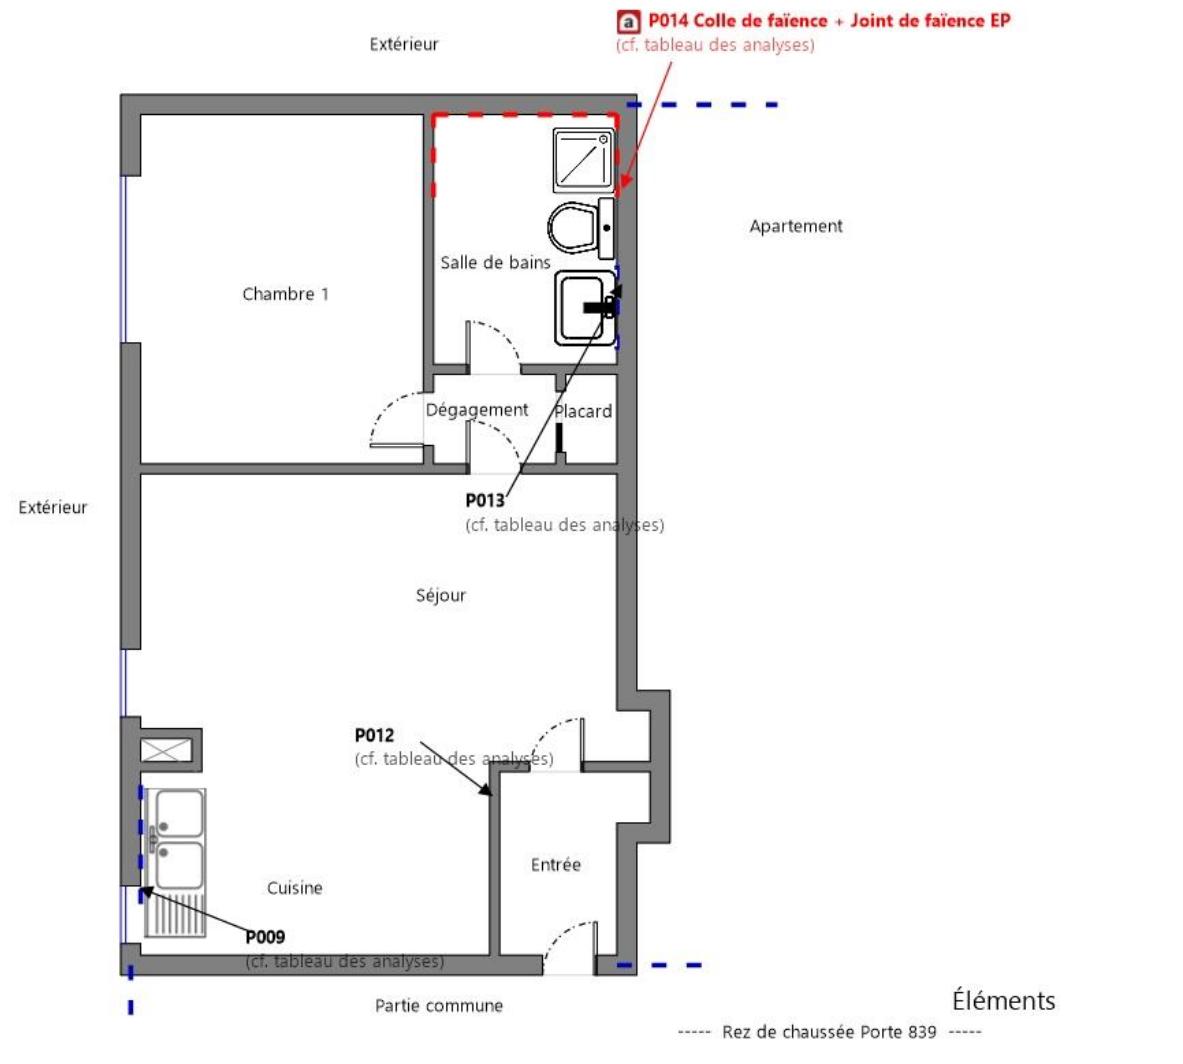
Planche de repérage des matériaux et produits amiantés
Affaire	MA2202017418
Opération	BENDERDOUCH ala eddine
Site	321LAA0003 1 PLACE SCHNEIDER (321LAA0003) 77430 CHAMPAGNE SUR SEINE
Date de réalisation	01/03/2022
<b>Matériaux et produits contenant de l'amiante</b>	
	Surface amianté
	Linéaire / paroi amianté (type 1)
	Linéaire / paroi amianté (type 2)
	Conduit amianté
<b>Sondages destructifs / Prélèvements</b>	
	Prélèvement Positif
	Prélèvement négatif
	Sondage destructif
<b>Types de murs</b>	
	Mur Porteur
	Mur Cloison (type 1)
	Mur Cloison (type 2)
	Gaine technique
<b>Eléments ou pièces non visités</b>	
	Local non visitée
	Elément non visité
