Rapport de mission de repérage des matériaux et produits contenant de l'amiante avant réalisation de travaux

Norme NF X 46-020 V .2017

BAT A CITE DES GUETTES

77670 SAINT MAMMES

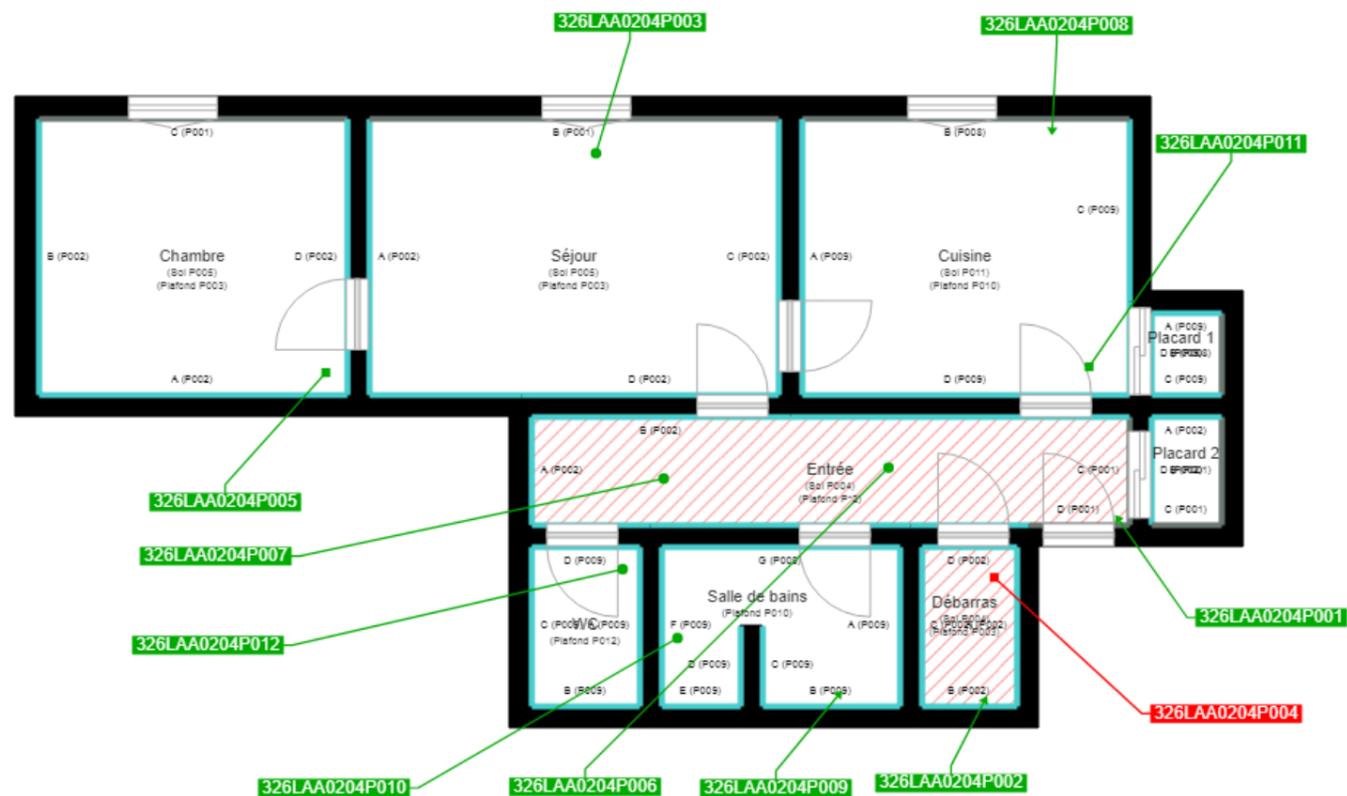
PLANCHE DE REPÉRAGE	Zone : Rez de chaussée	Vue de dessus
Auteur : IZABACHENE Lyes	Bien : 326LAA0204 - 12 BAT A CITE DES GUETTES 77670 SAINT MAMMES	Chaque support/équipement identifié a fait l'objet d'un sondage par le technicien
