# Repérage Amiante Avant Travaux

Dans le cadre de la mission décrite en tête de rapport, il a été repéré des matériaux et produits contenant de l'amiante.

Numéro de dossier : MA2112049606  
Date d'intervention : 05/01/2022

32LA00104  
42 rue c.gallon  
Bat. N/A Etage 01; Porte 4  
77310 SAINT FARGEAU PONTIERRY

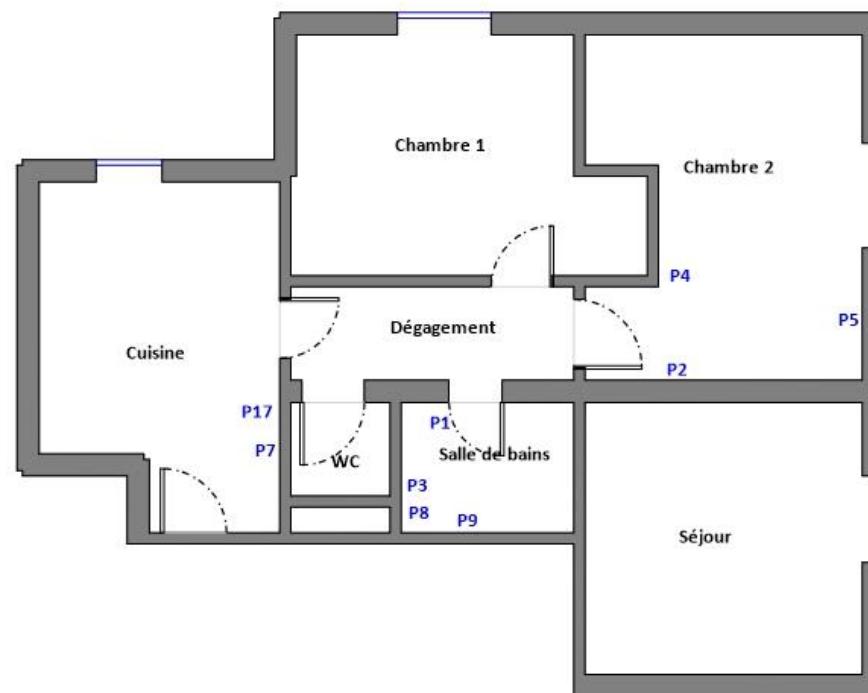
**MURS ET ELEMENTS**

<b>Planche de repérage des matériaux et produits amiantés</b>
Affaire	MA2112049606
Opération	SAGET Frédéric
Site	32LA00104
	42 rue c.gallon
	Bat. N/A Etage 01; Porte 4
	77310
	SAINT FARGEAU PONTIERRY
Date de réalisation	14/01/2022
<b>Matériaux et produits contenant de l'amiante</b>	
	Surface amianté
	Linéaire / paroi amianté (type 1)
	Linéaire / paroi amianté (type 2)
	Conduit amianté
<b>Sondages destructifs / Prélèvements</b>	
Px	Prélèvement Positif
Px	Prélèvement négatif
S	Sondage destructif
<b>Types de murs</b>	
	Mur Porteur
	Mur Cloison (type 1)
	Mur Cloison (type 2)
	Gaine technique
<b>Éléments ou pièces non visités</b>	
	Local non visitée
	Élément non visité

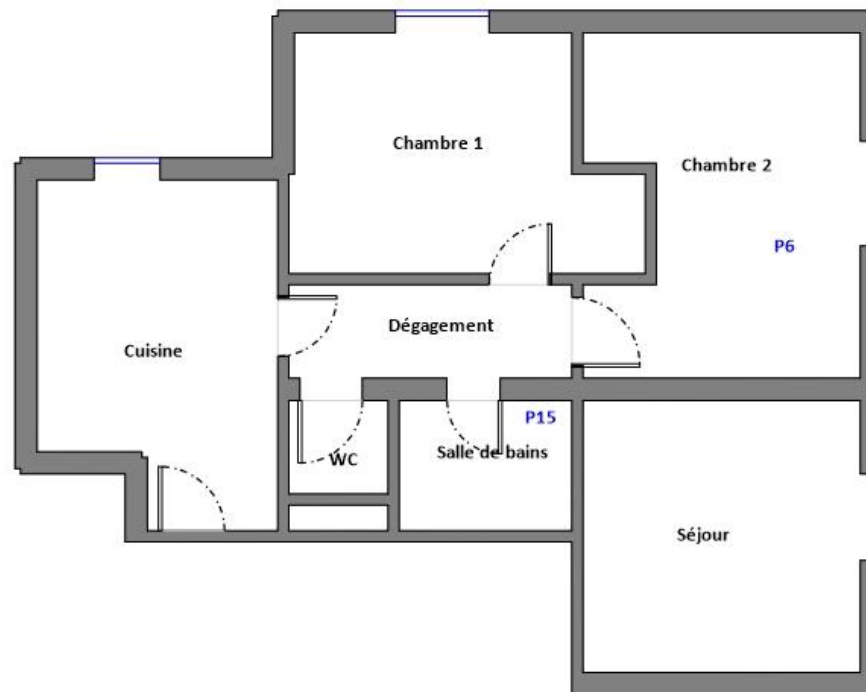
**PLAFOND**

<b>Planche de repérage des matériaux et produits amiantés</b>
Affaire	MA2112049606
Opération	SAGET Frédéric
Site	32LA00104 42 rue c.gallon Bat. N/A Etage 01; Porte 4
	77310
	SAINT FARGEAU PONTIERRY
Date de réalisation	14/01/2022
<b>Matériaux et produits contenant de l'amiante</b>	
	Surface amianté
	Linéaire / paroi amianté (type 1)
	Linéaire / paroi amianté (type 2)
	Conduit amianté
<b>Sondages destructifs / Prélèvements</b>	
Px	Prélèvement Positif
Px	Prélèvement négatif
S	Sondage destructif
<b>Types de murs</b>	
	Mur Porteur
	Mur Cloison (type 1)
	Mur Cloison (type 2)
	Gaine technique
<b>Éléments ou pièces non visités</b>	
	Local non visité
	Élément non visité
