## Rapport de mission de repérage des matériaux et produits contenant de l'amiante avant réalisation de travaux

44 RUE C. GALLON LOGEMENT 4

77310 ST FARGEAU PONTIERRY

RAPPORT N° :	32LA20004	Laboratoire d'Analyses :	ITGA
Repérage réalisé le :	09/02/2018	Adresse laboratoire :	3 RUE ARMAND HERPIN LACROIX - CS 46537 35065 RENNES CEDEX
Accompagnateur :		Numéro d'accréditation :	1-5967
Par :	Mickaël JULIEN	Organisme d'assurance professionnelle :	ALLIANZ
N° certificat :	CPDI 4129	Adresse assurance :	Direction Opérations Entreprises 5C Esplanade Charles de Gaulle 33081 BORDEAUX CEDEX
Date d'obtention :	01/01/2017	N° de contrat d'assurance :	55832566
Organisme certificateur	I.CERT Parc Edonia - Bâtiment G - Rue de la Terre Victoria - 35760 SAINT-GREGOIRE	Date de validité :	31/12/2018

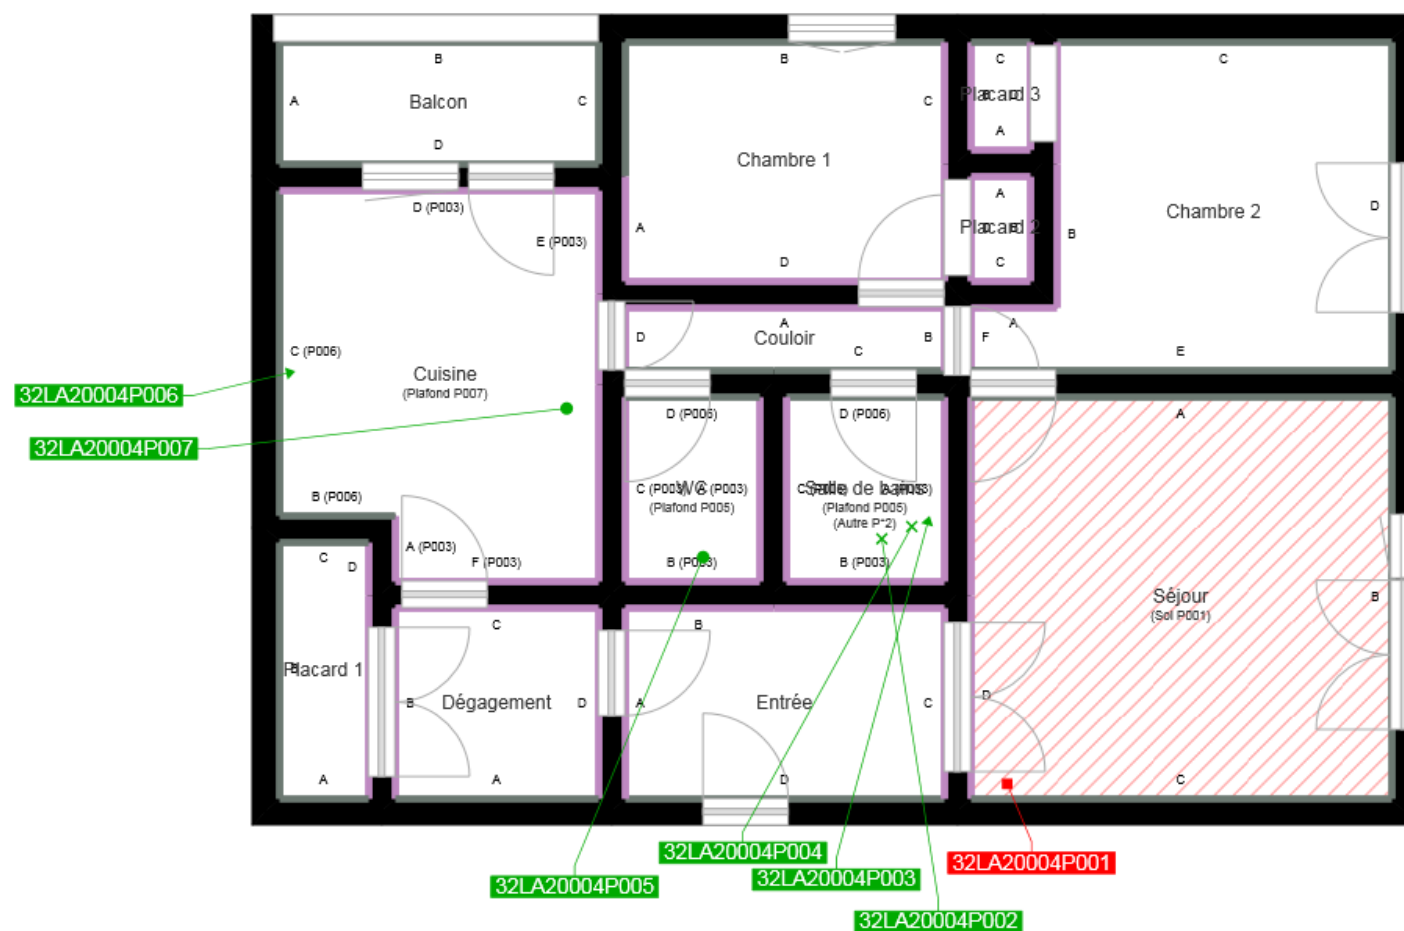
PIECE	ETAGE	ELEMENTS	DESCRIPTIF LABORATOIRE	REPERAGE	Echantillon	METHODE	ETAT	RESULTAT
Séjour		Dalle de sol	Colle polymère jaune non séparable + ragréage gris non séparable + sous couche de ragréage blanche non séparable + colle bitumineuse noire	Sol	32LA20004P001	RESULTAT ANALYSE	DEGRADATION PARTIELLE	Fr2:Amiante détecté (Chrysotile)
Séjour		Dalle de sol	Colle polymère jaune non séparable + ragréage gris non séparable + sous couche de ragréage blanche non séparable + colle bitumineuse noire	Sol	32LA20004P001	ZSO	DEGRADATION PARTIELLE	Fr2:Amiante détecté (Chrysotile)
