Rapport de mission de repérage des matériaux et produits contenant de l'amiante avant réalisation de travaux

Référence : RAAT_34LAA0001

Adresse : 42 rue Des Fontaines 77370 NANGIS

Numéro de lot : 34LAA0001

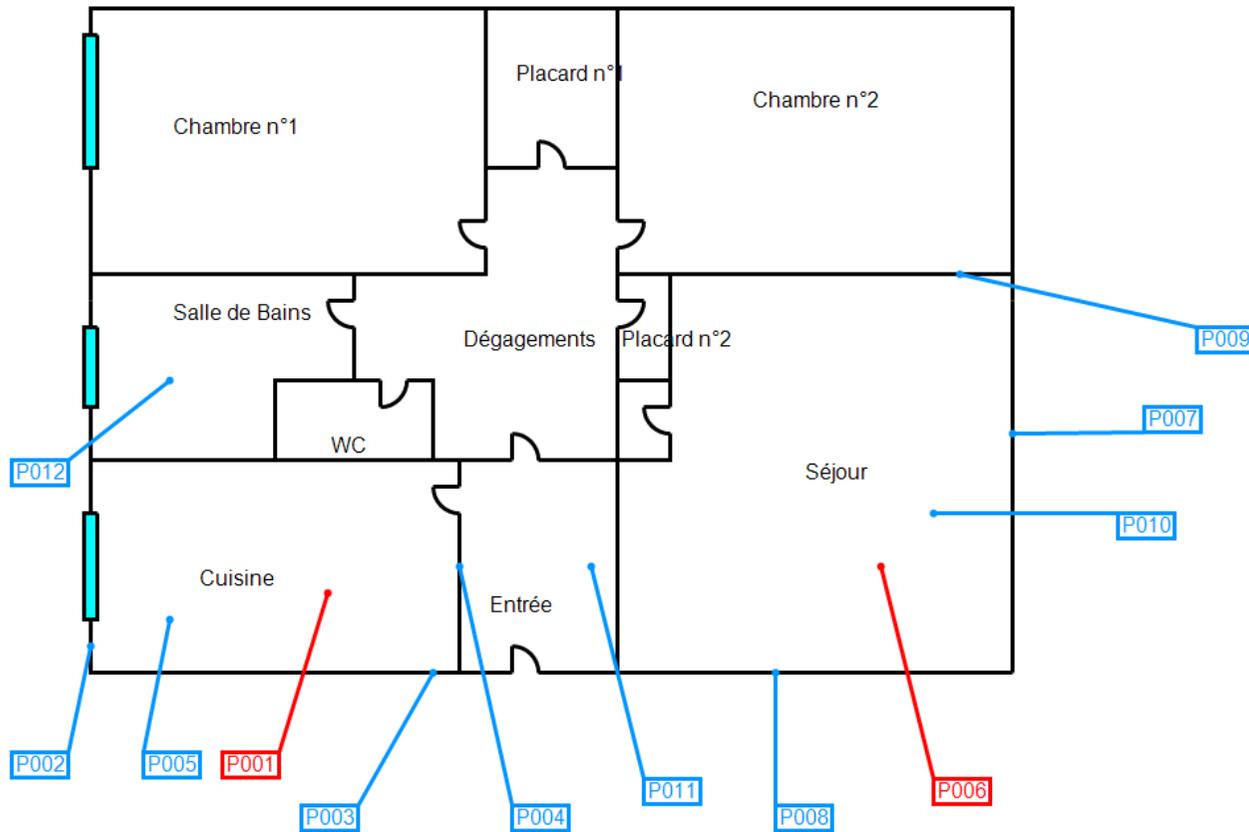
Planche de repérage

Client :	HABITAT 77 OPH DE SEINE DE	Titre :	Localisation pèlèvement	
N° dossier :	RAAT_34LAA0001	Adresse :	Bâtiment 42 rue Des Fontaines 77370 NANGIS	
N° planche :	1/2			Version : 0
Type :	Croquis			
Date :	22/09/2021	Localisation / Bâtiment :		
Interveant :	MARTIN Olivier	Niveau :		
Origine du plan :	Cabinet de diagnostics	Commentaire :

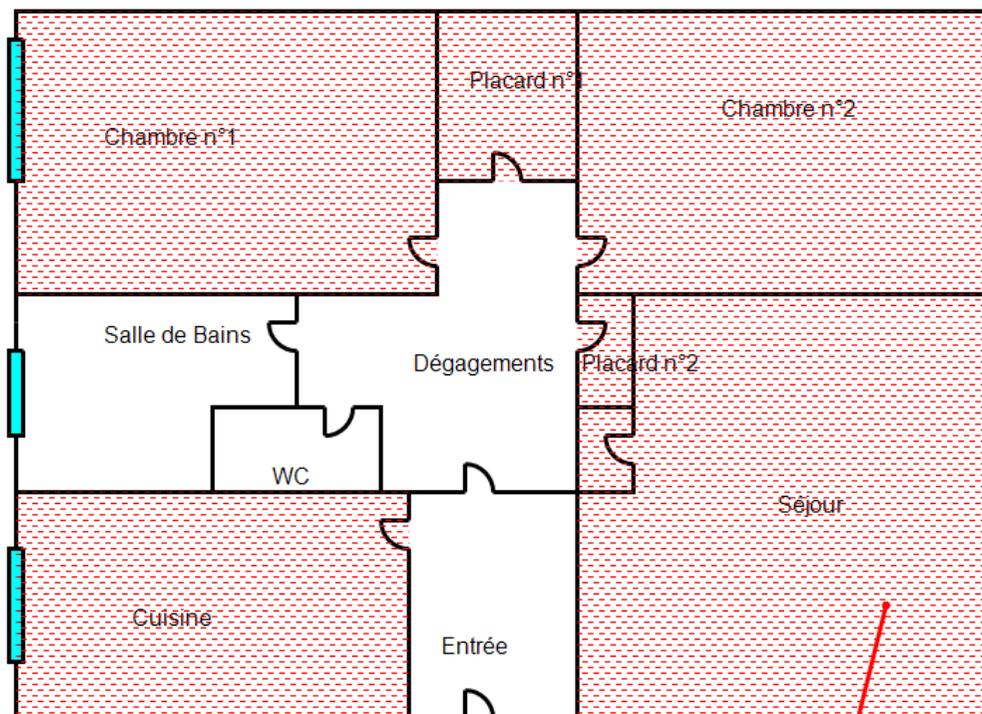
Planche de repérage

Dalles de sols

Client :	HABITAT 77 OPH DE SEINE DE	Titre :	Localisation amainte
N° dossier :	RAAT_34LAA0001	Adresse :	Bâtiment 42 rue Des Fontaines 77370 NANGIS
N° planche :	2/2		
Type :	Croquis		
Date :	22/09/2021	Localisation / Bâtiment :	
Intervenant :	MARTIN Olivier	Niveau :	
Origine du plan :	Cabinet de diagnostics	Commentaire :

Ragréage / colle
