Rapport de mission de repérage des matériaux et produits contenant de l'amiante avant réalisation de travaux

Norme NF X 46-020 V .2017

17 RUE DES PECHEURS

77360 VAIRES SUR MARNE

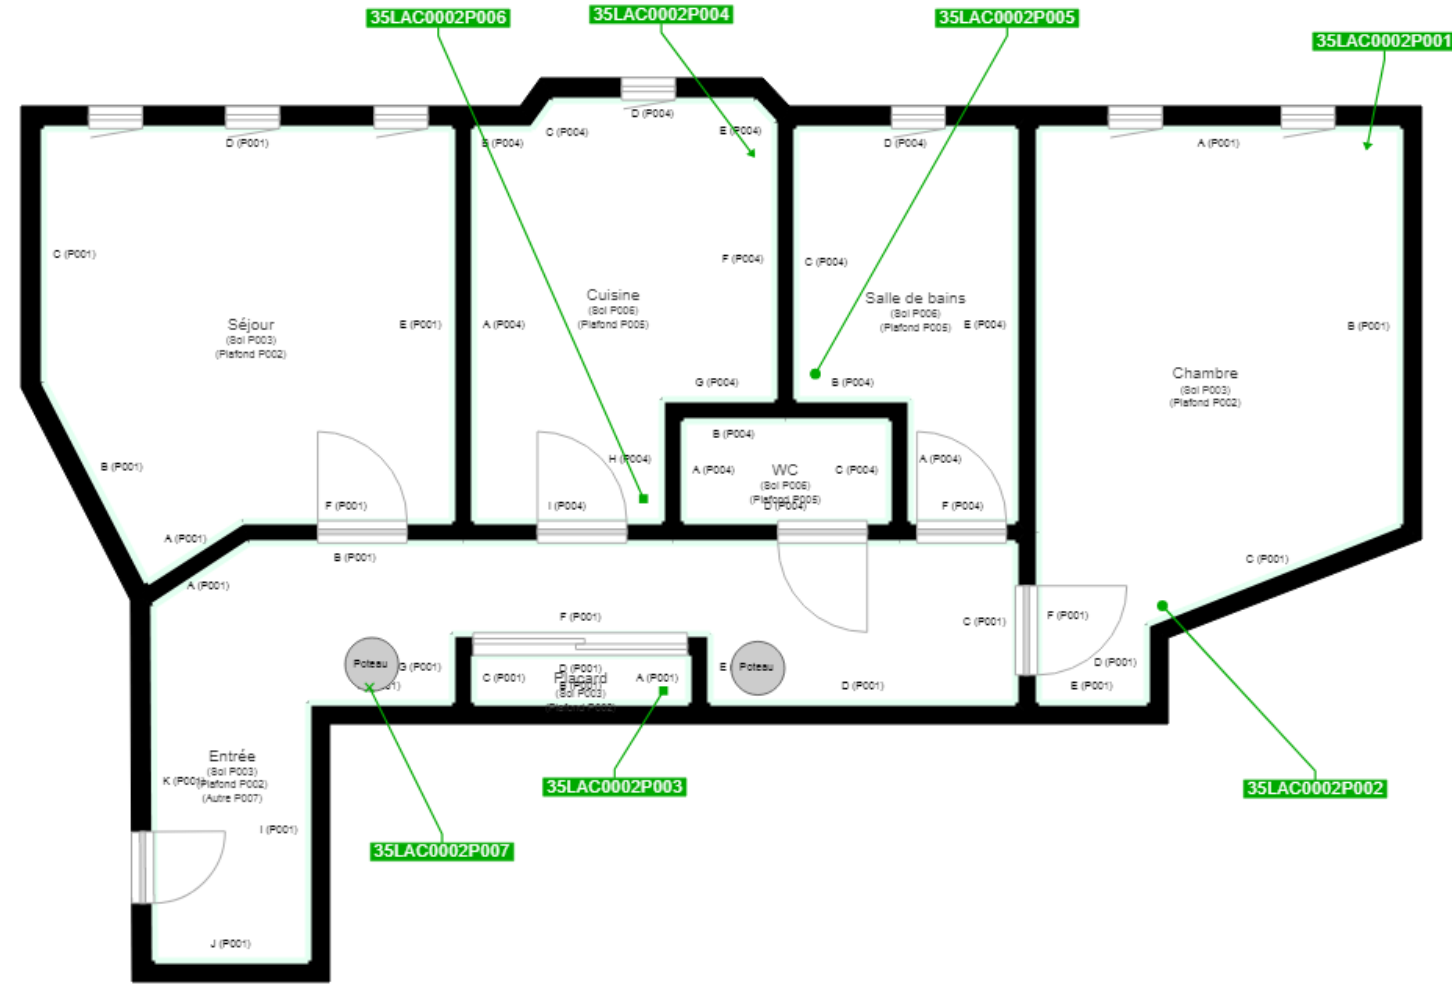
PLANCHE DE REPÉRAGE	Zone : RC	Vue de dessus
Auteur : IZABACHENE Lyes	Bien : 35LAC0002 - 2 17 RUE DES PECHEURS 77360 VAIRES SUR MARNE	Chaque support/équipement identifié a fait l'objet d'un sondage par le technicien
