Rapport de mission de repérage des matériaux et produits contenant de l'amiante avant réalisation de travaux

47 rue des pecheurs

logement 1

RAPPORT N° :	35LAR0101	Laboratoire d'Analyses :	ITGA
Repérage réalisé le :	14/06/2019	Adresse laboratoire :	3 RUE ARMAND HERPIN LACROIX - CS 46537 35065 RENNES CEDEX
Accompagnateur :		Numéro d'accréditation :	1-5967
Par :	Alain LEITE LOPES	Organisme d'assurance professionnelle :	AXA France
N° certificat :	CPDI4715	Adresse assurance :	313 Terrasses de l'Arche 92727 NANTERRE CEDEX
Date d'obtention :	17/01/2018	N° de contrat d'assurance :	10158549604
Organisme certificateur	I.Cert Parc EDONIA - Bâtiment G - Rue de la Terre Victoria - 35760 Saint-Grégoire	Date de validité :	31/12/2019

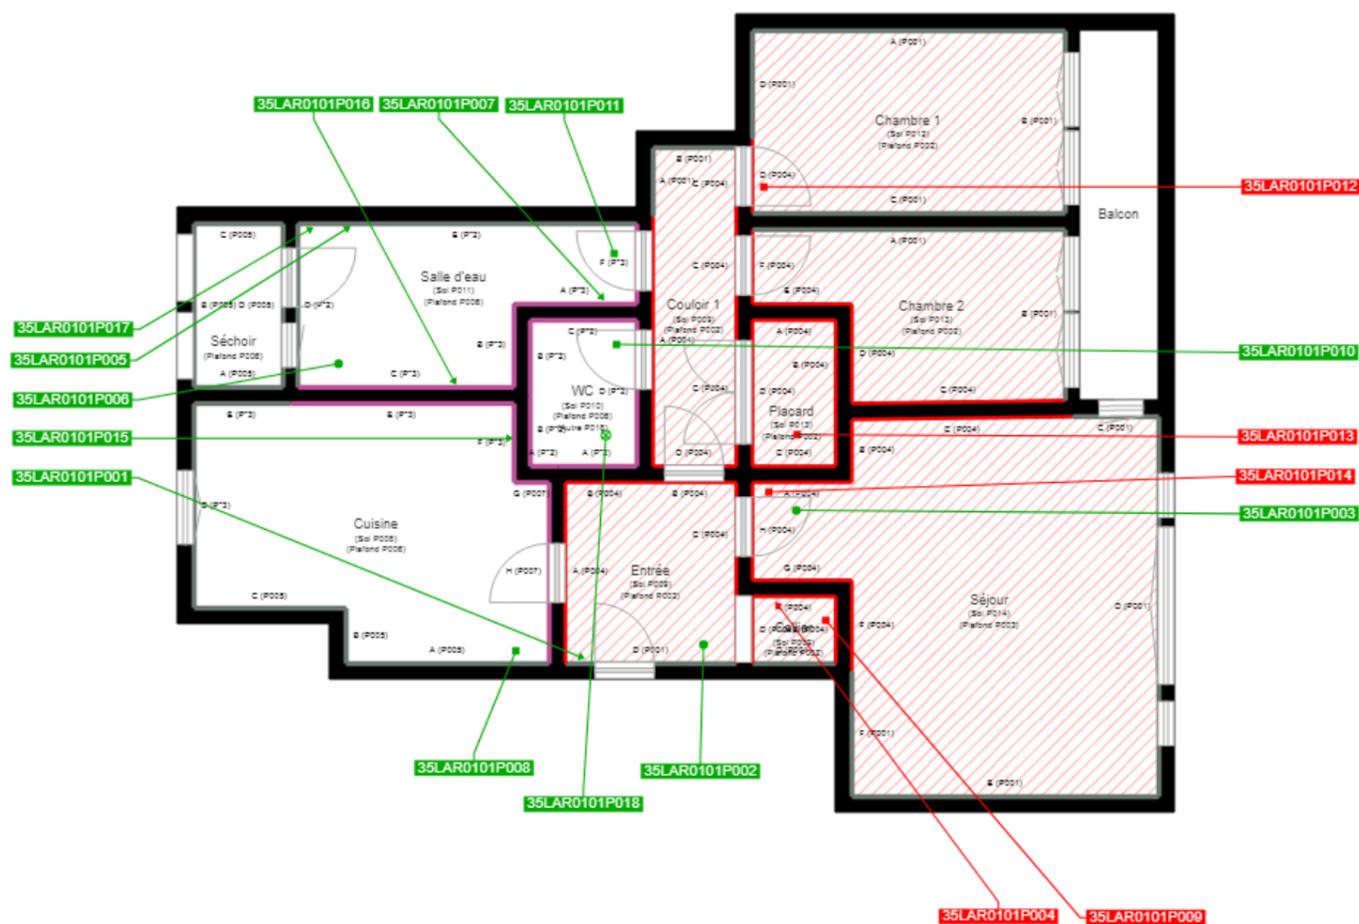
PLANCHE DE REPÉRAGE	Zone : Rez de chaussée	Vue de dessus
Auteur : LEITE LOPES Alain	Bien : 35LAR0101 - logement 1 47 rue des pecheurs 77360 VAIRES SUR MARNE	Chaque support/équipement identifié a fait l'objet d'un sondage par le technicien
