**Rapport de repérage des matériaux et produits contenant de l'amiante avant relocation d'un bien**

Numéro de dossier : **RAAT\_35LAB0101**  
Date du repérage : **01/10/2021**

Adresse	Rue : ..... <b>15 Rue des pêcheurs (35LAB0101)</b> Bât., escalier, niveau, appartement n°, lot n° : <b>Bat. 15; Esc. 15; Etage 1; Porte 0101 Lot numéro 35LAB0101,</b> Code postal, ville :... <b>77360 VAIRES SUR MARNE</b>
Périmètre de repérage :	..... <b>Ensemble du logement</b>
Type de logement :	..... <b>Appartement</b>
Fonction principale du bâtiment :	..... <b>Habitation (partie privative d'immeuble)</b>
Date de construction :	..... <b>NC</b>

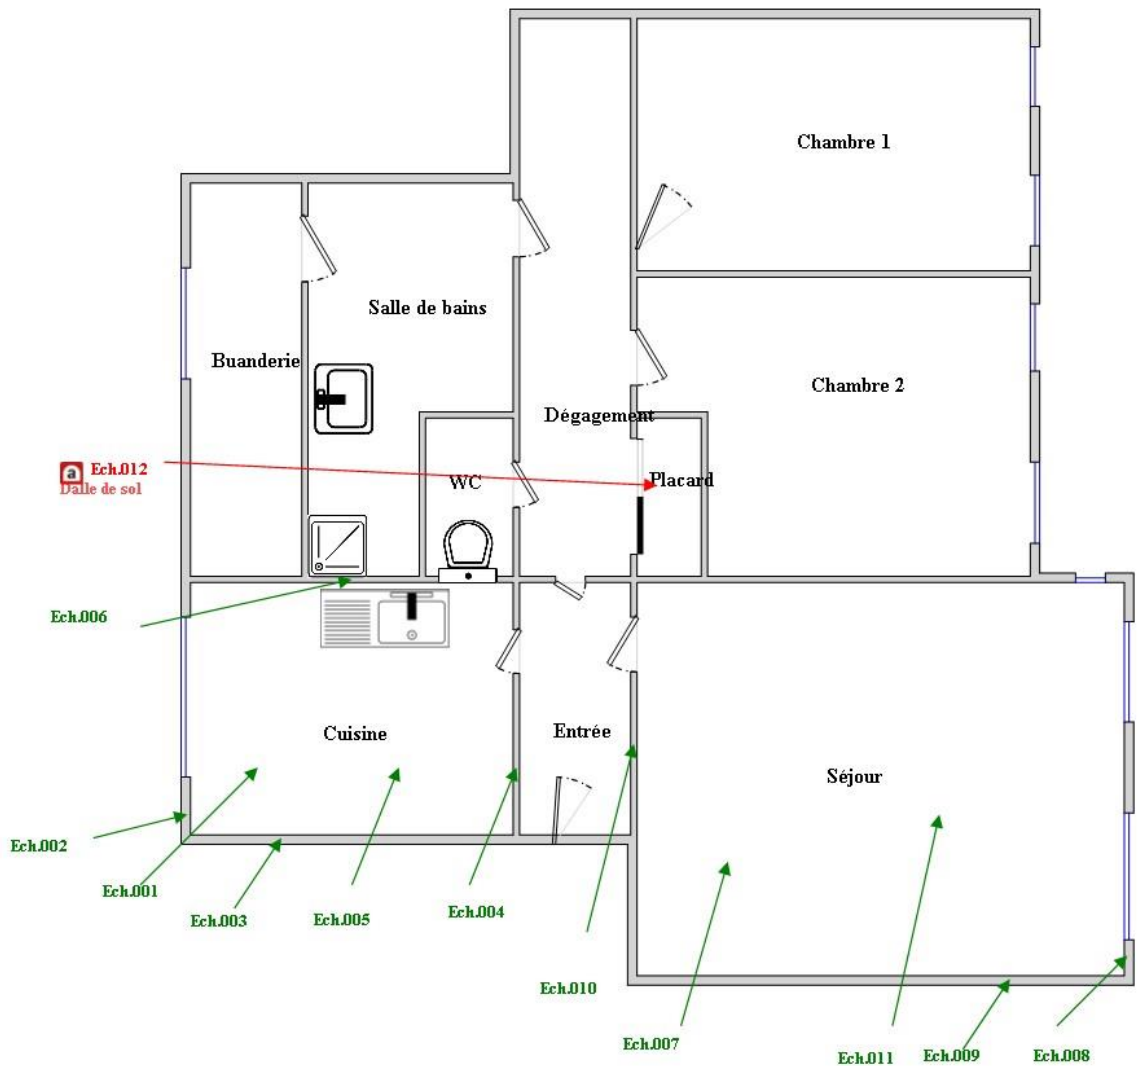
7.1 - Annexe - Schéma de repérage

Planche (croquis) de repérage technique effectué par le cabinet : ARC SAS - SOCOBAT EXPERTISES, auteur : MARTIN Olivier  
Dossier n° RAAT\_35LAB0101 du 01/10/2021  
Adresse du bien : 15 Rue des pêcheurs (35LAB0101) 77360 VAIRES SUR MARNE

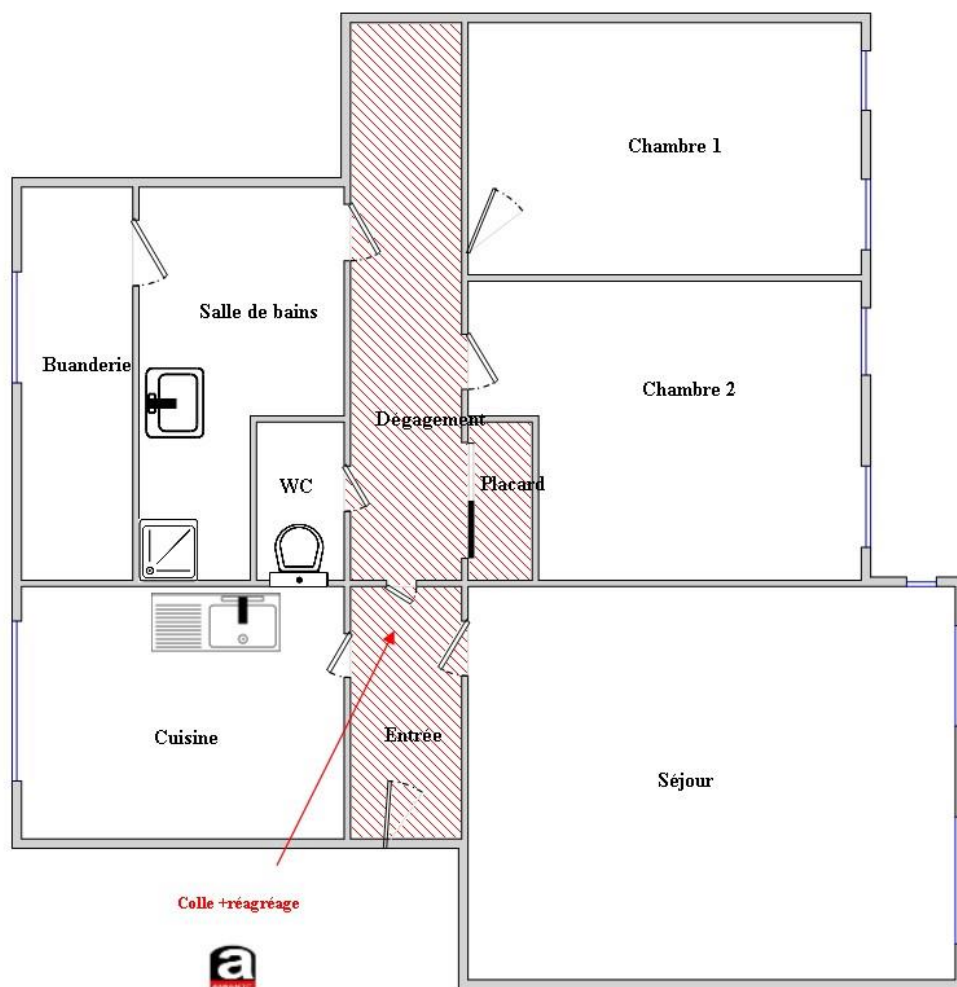
Planche (croquis) de repérage technique effectué par le cabinet : ARC SAS - SOCOBAT EXPERTISES, auteur : MARTIN Olivier  
Dossier n° RAAT\_35LAB0101 du 01/10/2021  
Adresse du bien : 15 Rue des pêcheurs (35LAB0101) 77360 VAIRES SUR MARNE
