Rapport de mission de repérage des matériaux et produits contenant de l'amiante dans les immeubles bâties avant réalisation de travaux

Numéro de dossier : RAAT_202315842
Date du repérage : 19/06/2023

RAAT_55/57/59/61/63
avenue Zéphirin Camélinat
77176 Savigny le Temple
1/353

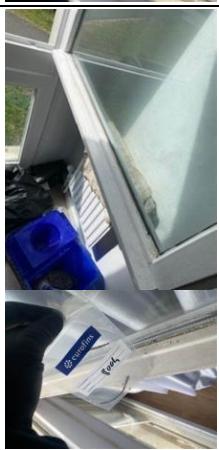
APPT 22	2	<u>Identifiant</u> :ZPSO-001 <u>Description</u> :Joint de mastic de vitrage <u>Résultat</u> : Absence d'amiante	Oui 1er étage 55 - APPT 7 1er étage 57 - APPT 22	Ech.004; Ech.019

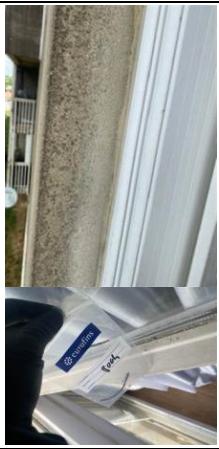
APPT 26	3	<u>Identifiant</u> :ZPSO-001 <u>Description</u> :Joint de mastic de vitrage <u>Résultat</u> : Absence d'amiante	Oui 1er étage 55 - APPT 7 2ème étage 57 - APPT 26	Ech.004; Ech.044

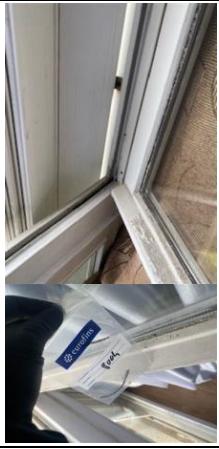
APPT 46	4	<u>Identifiant</u> :ZPSO-001 <u>Description</u> :Joint de mastic de vitrage <u>Résultat</u> : Absence d'amiante	Oui 1er étage 55 - APPT 7 2ème étage 61 - APPT 46	Ech.004; Ech.053

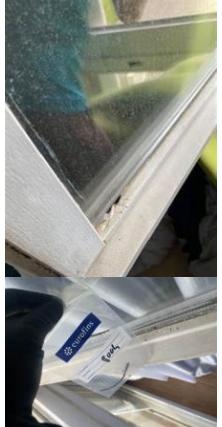
APPT 56	5	<u>Identifiant</u> :ZPSO-001 <u>Description</u> :Joint de mastic de vitrage <u>Résultat</u> : Absence d'amiante	Sondage et extension de la ZPSO du ou des échantillon(s) : Ech.004	Ech.004	Idem photo : Ech.004
APPT 11	6	<u>Identifiant</u> :ZPSO-001 <u>Description</u> :Joint de mastic de vitrage <u>Résultat</u> : Absence d'amiante	Sondage et extension de la ZPSO du ou des échantillon(s) : Ech.004	Ech.004	Idem photo : Ech.004
APPT 8	7	<u>Identifiant</u> :ZPSO-001 <u>Description</u> :Joint de mastic de vitrage <u>Résultat</u> : Absence d'amiante	Oui 1er étage 55 - APPT 7 1er étage 55 - APPT 8	Ech.004; Ech.097

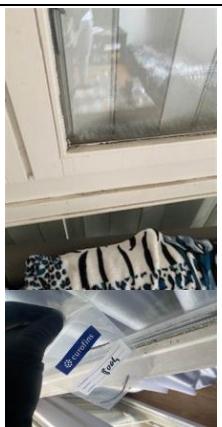
APPT 18	8	<u>Identifiant</u> :ZPSO-001 <u>Description</u> :Joint de mastic de vitrage <u>Résultat</u> : Absence d'amiante	Sondage et extension de la ZPSO du ou des échantillon(s) : Ech.004	Ech.004	Idem photo : Ech.004
APPT 14	9	<u>Identifiant</u> :ZPSO-001 <u>Description</u> :Joint de mastic de vitrage <u>Résultat</u> : Absence d'amiante	Oui 1er étage 55 - APPT 7 3ème étage 55 - APPT 14	Ech.004; Ech.120

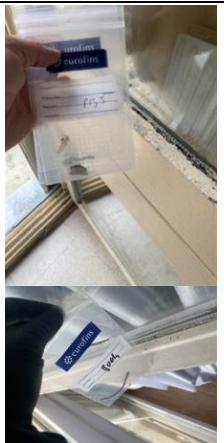
APPT 29	11	<u>Identifiant</u> :ZPSO-001 <u>Description</u> :Joint de mastic de vitrage <u>Résultat</u> : Absence d'amianté	Oui 1er étage 55 - APPT 7 3ème étage 57 - APPT 29	Ech.004; Ech.135

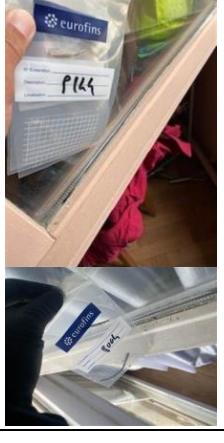
APPT 55	12	<u>Identifiant</u> :ZPSO-001 <u>Description</u> :Joint de mastic de vitrage <u>Résultat</u> : Absence d'amianté	Oui 1er étage 55 - APPT 7 1er étage 63 - APPT 55	Ech.004; Ech.144

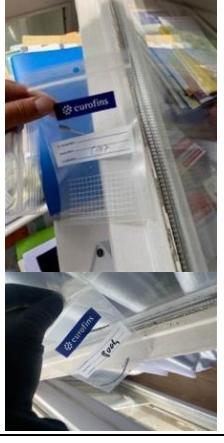
APPT 53	13	<u>Identifiant</u> :ZPSO-001 <u>Description</u> :Joint de mastic de vitrage <u>Résultat</u> : Absence d'amianté	Sondage et extension de la ZPSO du ou des échantillon(s) : Ech.004	Ech.004	Idem photo : Ech.004
APPT 41	14	<u>Identifiant</u> :ZPSO-001 <u>Description</u> :Joint de mastic de vitrage <u>Résultat</u> : Absence d'amianté	Sondage et extension de la ZPSO du ou des échantillon(s) : Ech.004	Ech.004	Idem photo : Ech.004
APPT 45	15	<u>Identifiant</u> :ZPSO-001 <u>Description</u> :Joint de mastic de vitrage <u>Résultat</u> : Absence d'amianté	Oui 1er étage 55 - APPT 7 1er étage 61 - APPT 45	Ech.004; Ech.287

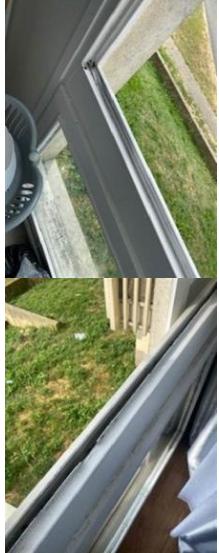
APPT 22	2	<u>Identifiant</u> :ZPSO-002 <u>Description</u> :Joint Dormant <u>Résultat</u> : Absence d'amiante	Oui 1er étage 55 - APPT 7 1er étage 57 - APPT 22	Ech.005; Ech.020

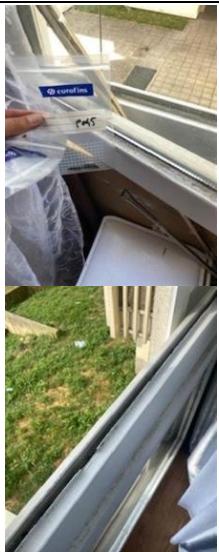
APPT 26	3	<u>Identifiant</u> :ZPSO-002 <u>Description</u> :Joint Dormant <u>Résultat</u> : Absence d'amiante	Oui 1er étage 55 - APPT 7 2ème étage 57 - APPT 26	Ech.005; Ech.045

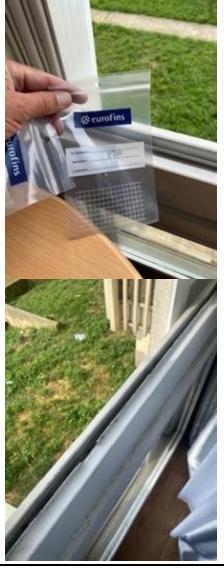
APPT 53	13	<u>Identifiant</u> :ZPSO-002 <u>Description</u> :Joint Dormant <u>Résultat</u> : Absence d'amiante	Sondage et extension de la ZPSO du ou des échantillon(s) : Ech.005	Ech.005	Idem photo : Ech.005
APPT 41	14	<u>Identifiant</u> :ZPSO-002 <u>Description</u> :Joint Dormant <u>Résultat</u> : Absence d'amiante	Sondage et extension de la ZPSO du ou des échantillon(s) : Ech.005	Ech.005	Idem photo : Ech.005
APPT 45	15	<u>Identifiant</u> :ZPSO-002 <u>Description</u> :Joint Dormant <u>Résultat</u> : Absence d'amiante	Oui 1er étage 55 - APPT 7 1er étage 61 - APPT 45	Ech.005; Ech.288

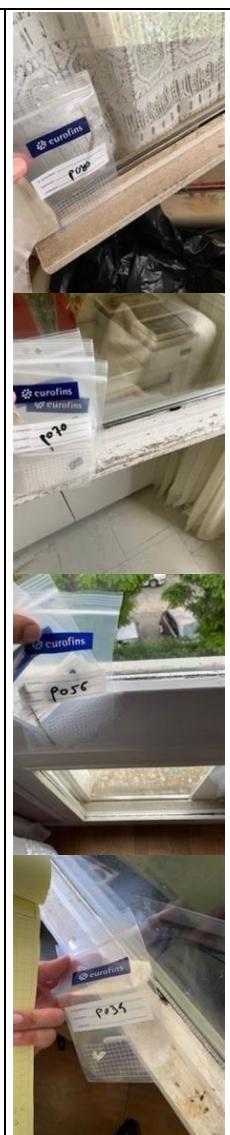
APPT 11	4	<p><u>Identifiant</u> : ZPSO-013 <u>Description</u> : Joint de mastic de vitrage <u>Résultat</u> : Absence d'amiante</p>	<p>Oui 2ème étage 57 - APPT 26 2ème étage 61 - APPT 46 2ème étage 63 - APPT 56 2ème étage 55 - APPT 11</p>	<p>Ech.034; Ech.056; Ech.070; Ech.080</p>

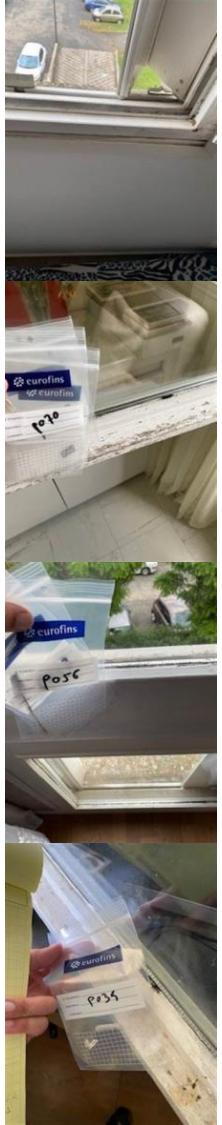
APPT 14	7	<p><u>Identifiant</u> : ZPSO-013 <u>Description</u> : Joint de mastic de vitrage <u>Résultat</u> : Absence d'amiante</p>	<p>Oui 2ème étage 57 - APPT 26 2ème étage 61 - APPT 46 2ème étage 63 - APPT 56 3ème étage 55 - APPT 14</p>	<p>Ech.034; Ech.056; Ech.070; Ech.117</p>

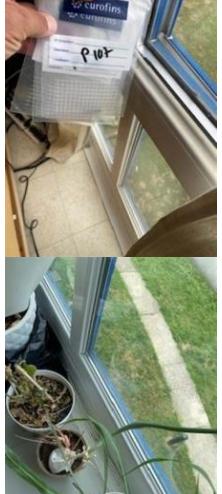
APPT 55	3	<u>Identifiant</u> : Mat.018 <u>Description</u> : Joint de mastic de vitrage <u>Résultat</u> : Absence d'amiante	Oui 2ème étage 63 - APPT 56 3ème étage 55 - APPT 18 1er étage 63 - APPT 55	Ech.073; Ech.107; Ech.150

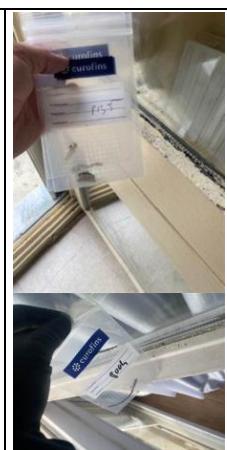
APPT 29	11	<u>Identifiant</u> : ZPSO-001 <u>Description</u> : Joint de mastic de vitrage <u>Résultat</u> : Absence d'amiante	Oui 1er étage 55 - APPT 7 3ème étage 57 - APPT 29	Ech.004; Ech.135

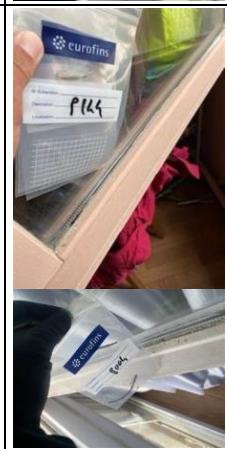
APPT 55	12	<u>Identifiant</u> : ZPSO-001 <u>Description</u> : Joint de mastic de vitrage <u>Résultat</u> : Absence d'amiante	Oui 1er étage 55 - APPT 7 1er étage 63 - APPT 55	Ech.004; Ech.144

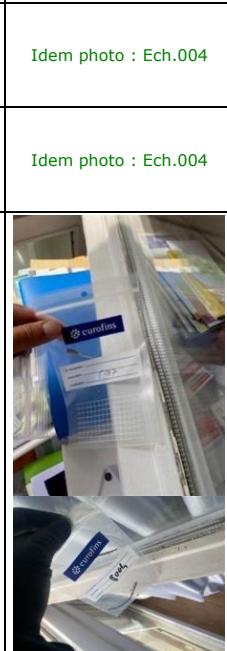
APPT 53	13	<u>Identifiant</u> : ZPSO-001 <u>Description</u> : Joint de mastic de vitrage <u>Résultat</u> : Absence d'amiante	Sondage et extension de la ZPSO du ou des échantillon(s) : Ech.004	Ech.004	Idem photo : Ech.004
APPT 41	14	<u>Identifiant</u> : ZPSO-001 <u>Description</u> : Joint de mastic de vitrage <u>Résultat</u> : Absence d'amiante	Sondage et extension de la ZPSO du ou des échantillon(s) : Ech.004	Ech.004	Idem photo : Ech.004
APPT 45	15	<u>Identifiant</u> : ZPSO-001 <u>Description</u> : Joint de mastic de vitrage <u>Résultat</u> : Absence d'amiante	Oui 1er étage 55 - APPT 7 1er étage 61 - APPT 45	Ech.004; Ech.287

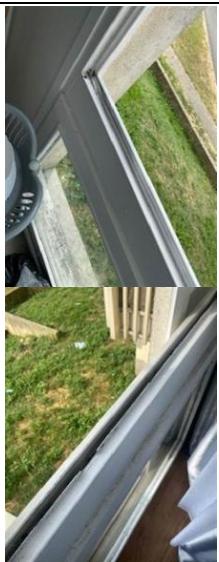
APPT 22	2	<u>Identifiant</u> : ZPSO-002 <u>Description</u> : Joint Dormant <u>Résultat</u> : Absence d'amiante	Oui 1er étage 55 - APPT 7 1er étage 57 - APPT 22	Ech.005; Ech.020

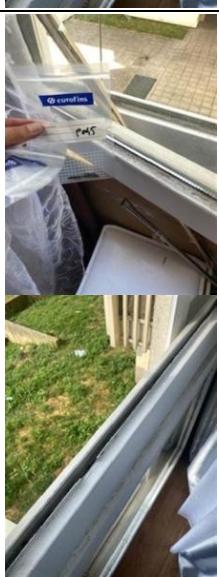
APPT 26	3	<u>Identifiant</u> : ZPSO-002 <u>Description</u> : Joint Dormant <u>Résultat</u> : Absence d'amiante	Oui 1er étage 55 - APPT 7 2ème étage 57 - APPT 26	Ech.005; Ech.045

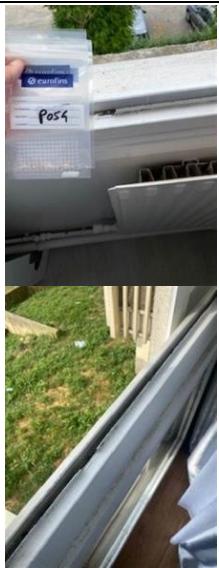
APPT 46	4	<u>Identifiant :</u> ZPSO-002 <u>Description :</u> Joint Dormant <u>Résultat :</u> Absence d'amiante	Oui 1er étage 55 - APPT 7 2ème étage 61 - APPT 46	Ech.005; Ech.054

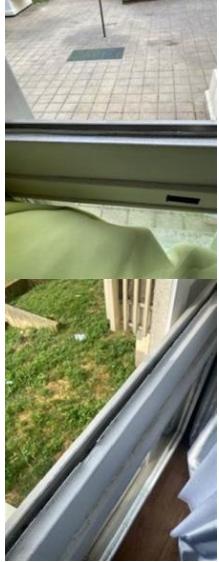
APPT 56	5	<u>Identifiant :</u> ZPSO-002 <u>Description :</u> Joint Dormant <u>Résultat :</u> Absence d'amiante	Sondage et extension de la ZPSO du ou des échantillon(s) : Ech.005	Ech.005	Idem photo : Ech.005
APPT 11	6	<u>Identifiant :</u> ZPSO-002 <u>Description :</u> Joint Dormant <u>Résultat :</u> Absence d'amiante	Sondage et extension de la ZPSO du ou des échantillon(s) : Ech.005	Ech.005	Idem photo : Ech.005
APPT 8	7	<u>Identifiant :</u> ZPSO-002 <u>Description :</u> Joint Dormant <u>Résultat :</u> Absence d'amiante	Oui 1er étage 55 - APPT 7 1er étage 55 - APPT 8	Ech.005; Ech.098

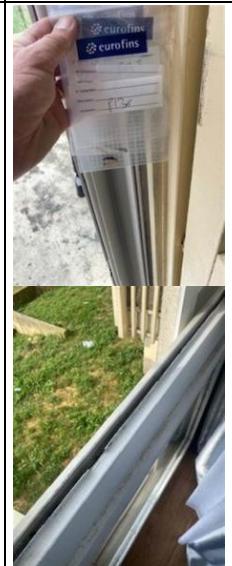
APPT 39	10	<u>Identifiant :</u> ZPSO-002 <u>Description :</u> Joint Dormant <u>Résultat :</u> Absence d'amiante	Sondage et extension de la ZPSO du ou des échantillon(s) : Ech.005	Ech.005	Idem photo : Ech.005
APPT 29	11	<u>Identifiant :</u> ZPSO-002 <u>Description :</u> Joint Dormant <u>Résultat :</u> Absence d'amiante	Oui 1er étage 55 - APPT 7 3ème étage 57 - APPT 29	Ech.005; Ech.136

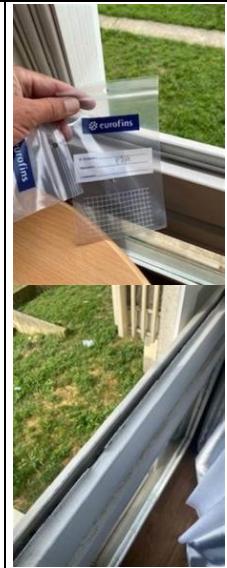
APPT 53	13	<u>Identifiant :</u> ZPSO-002 <u>Description :</u> Joint Dormant <u>Résultat :</u> Absence d'amiante	Sondage et extension de la ZPSO du ou des échantillon(s) : Ech.005	Ech.005	Idem photo : Ech.005
APPT 41	14	<u>Identifiant :</u> ZPSO-002 <u>Description :</u> Joint Dormant <u>Résultat :</u> Absence d'amiante	Sondage et extension de la ZPSO du ou des échantillon(s) : Ech.005	Ech.005	Idem photo : Ech.005
APPT 45	15	<u>Identifiant :</u> ZPSO-002 <u>Description :</u> Joint Dormant <u>Résultat :</u> Absence d'amiante	Oui 1er étage 55 - APPT 7 1er étage 61 - APPT 45	Ech.005; Ech.288

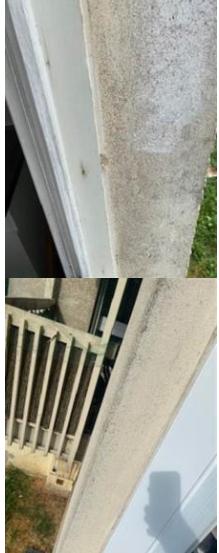
APPT 22	2	<u>Identifiant</u> : ZPSO-003 <u>Description</u> : Joint d'étanchéité entre menuiserie et structure <u>Résultat</u> : Absence d'amiante	Oui 1er étage 55 - APPT 7 1er étage 57 - APPT 22	Ech.006; Ech.021

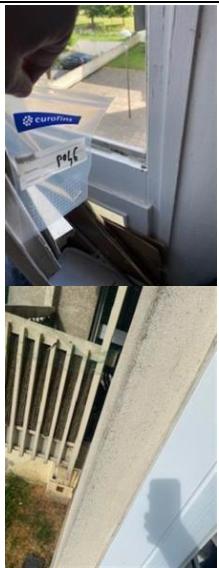
APPT 26	3	<u>Identifiant</u> : ZPSO-003 <u>Description</u> : Joint d'étanchéité entre menuiserie et structure <u>Résultat</u> : Absence d'amiante	Oui 1er étage 55 - APPT 7 2ème étage 57 - APPT 26	Ech.006; Ech.046

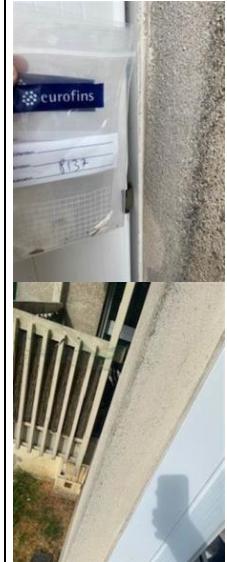
APPT 39	10	<u>Identifiant :</u> ZPSO-003 <u>Description :</u> Joint d'étanchéité entre menuiserie et structure <u>Résultat :</u> Absence d'amiante	Sondage et extension de la ZPSO du ou des échantillon(s) : Ech.006	Ech.006	Idem photo : Ech.006
APPT 29	11	<u>Identifiant :</u> ZPSO-003 <u>Description :</u> Joint d'étanchéité entre menuiserie et structure <u>Résultat :</u> Absence d'amiante	Oui 1er étage 55 - APPT 7 3ème étage 57 - APPT 29	Ech.006; Ech.137

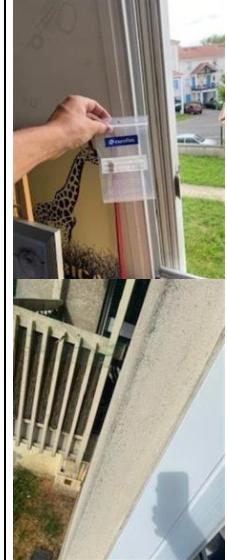
APPT 53	13	<u>Identifiant :</u> ZPSO-003 <u>Description :</u> Joint d'étanchéité entre menuiserie et structure <u>Résultat :</u> Absence d'amiante	Sondage et extension de la ZPSO du ou des échantillon(s) : Ech.006	Ech.006	Idem photo : Ech.006
APPT 41	14	<u>Identifiant :</u> ZPSO-003 <u>Description :</u> Joint d'étanchéité entre menuiserie et structure <u>Résultat :</u> Absence d'amiante	Sondage et extension de la ZPSO du ou des échantillon(s) : Ech.006	Ech.006	Idem photo : Ech.006
LOCAL POUBELLE	15	<u>Identifiant :</u> ZPSO-003 <u>Description :</u> Joint d'étanchéité entre menuiserie et structure <u>Résultat :</u> Absence d'amiante	Oui 1er étage 55 - APPT 7 1er étage 61 - APPT 45	Ech.006; Ech.289

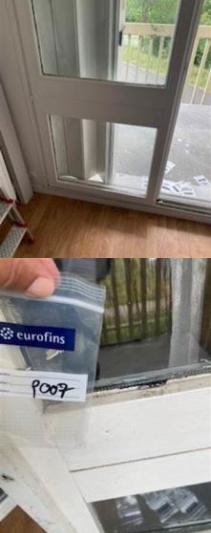
APPT 22	2	<u>Identifiant</u> : ZPSO-004 <u>Description</u> : Joint de mastic de vitrage <u>Résultat</u> : Absence d'amiante	Oui 1er étage 55 - APPT 7 1er étage 57 - APPT 22	Ech.007; Ech.022

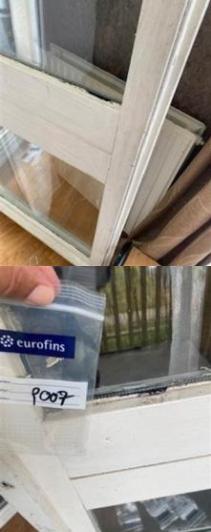
APPT 26	3	<u>Identifiant</u> : ZPSO-004 <u>Description</u> : Joint de mastic de vitrage <u>Résultat</u> : Absence d'amiante	Oui 1er étage 55 - APPT 7 2ème étage 57 - APPT 26	Ech.007; Ech.041

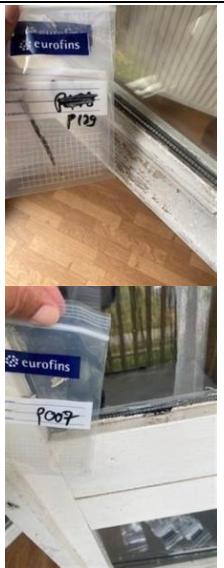
APPT 39	8	<u>Identifiant</u> :ZPSO-004 <u>Description</u> :Joint de mastic de vitrage <u>Résultat</u> : Absence d'amiante	Oui 1er étage 55 - APPT 7 3ème étage 59 - APPT 39	Ech.007; Ech.129

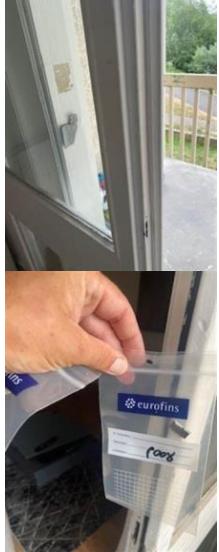
APPT 22	2	<u>Identifiant :</u> ZPSO-005 <u>Description :</u> Joint Ouvrant noir <u>Résultat :</u> Absence d'amiante	Oui 1er étage 55 - APPT 7 1er étage 57 - APPT 22	Ech.008; Ech.023

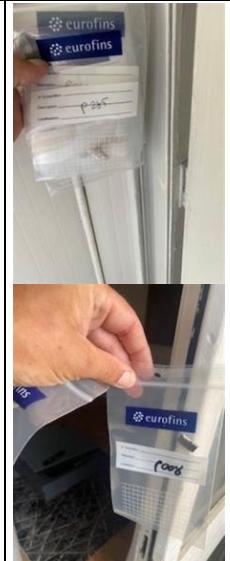
APPT 39	8	<u>Identifiant</u> :ZPSO-005 <u>Description</u> :Joint Ouvrant noir <u>Résultat</u> : Absence d'amiante	Sondage et extension de la ZPSO du ou des échantillon(s) : Ech.008	Ech.008	Idem photo : Ech.008
APPT 45	9	<u>Identifiant</u> :ZPSO-005 <u>Description</u> :Joint Ouvrant noir <u>Résultat</u> : Absence d'amiante	Oui 1er étage 55 - APPT 7 1er étage 61 - APPT 45	Ech.008; Ech.285

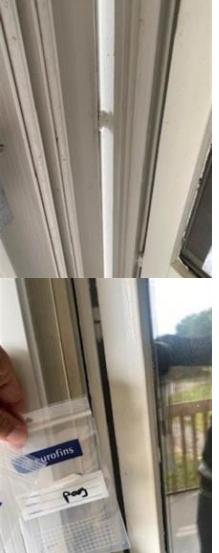
APPT 22	2	<u>Identifiant</u> : ZPSO-006 <u>Description</u> : Joint dormant noir <u>Résultat</u> : Absence d'amiante	Oui 1er étage 55 - APPT 7 1er étage 57 - APPT 22	Ech.009; Ech.024

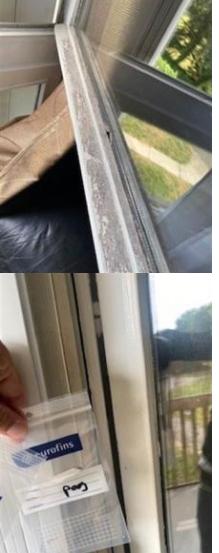
APPT 26	3	<u>Identifiant</u> : ZPSO-006 <u>Description</u> : Joint dormant noir <u>Résultat</u> : Absence d'amiante	Oui 1er étage 55 - APPT 7 2ème étage 57 - APPT 26	Ech.009; Ech.042

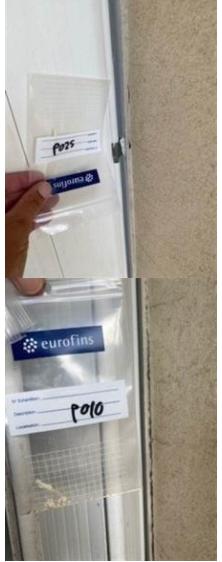
APPT 22	2	<u>Identifiant</u> : ZPSO-007 <u>Description</u> : Joint d'étanchéité entre menuiserie et structure <u>Résultat</u> : Absence d'amiante	Oui 1er étage 55 - APPT 7 1er étage 57 - APPT 22	Ech.010; Ech.025

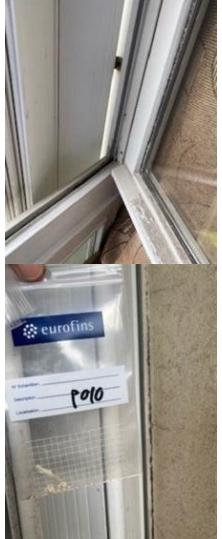
APPT 26	3	<u>Identifiant</u> : ZPSO-007 <u>Description</u> : Joint d'étanchéité entre menuiserie et structure <u>Résultat</u> : Absence d'amiante	Oui 1er étage 55 - APPT 7 2ème étage 57 - APPT 26	Ech.010; Ech.043

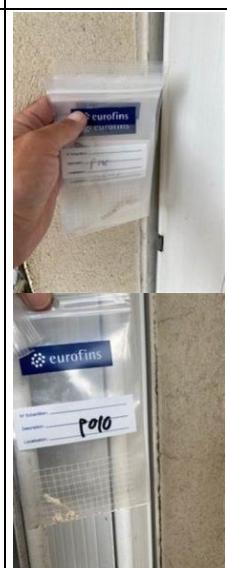
APPT 29	9	<u>Identifiant :</u> ZPSO-007 <u>Description :</u> Joint d'étanchéité entre menuiserie et structure <u>Résultat :</u> Absence d'amiante	Sondage et extension de la ZPSO du ou des échantillon(s) : Ech.010	Ech.010	Idem photo : Ech.010
APPT 45	10	<u>Identifiant :</u> ZPSO-007 <u>Description :</u> Joint d'étanchéité entre menuiserie et structure <u>Résultat :</u> Absence d'amiante	Oui 1er étage 55 - APPT 7 1er étage 61 - APPT 45	Ech.010; Ech.286

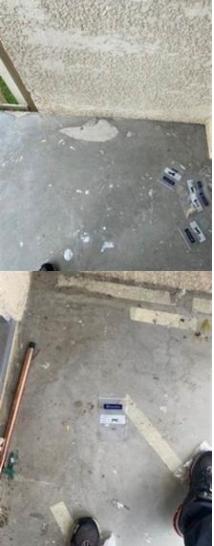
APPT 22	2	<u>Identifiant</u> : ZPSO-008 <u>Description</u> : Peinture sur béton <u>Résultat</u> : Absence d'amiante	Oui 1er étage 55 - APPT 7 1er étage 57 - APPT 22	Ech.011; Ech.027

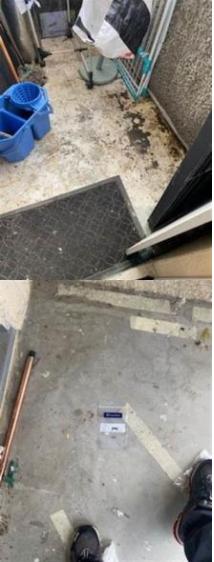
APPT 26	3	<u>Identifiant</u> : ZPSO-008 <u>Description</u> : Peinture sur béton <u>Résultat</u> : Absence d'amiante	Oui 1er étage 55 - APPT 7 2ème étage 57 - APPT 26	Ech.011; Ech.047

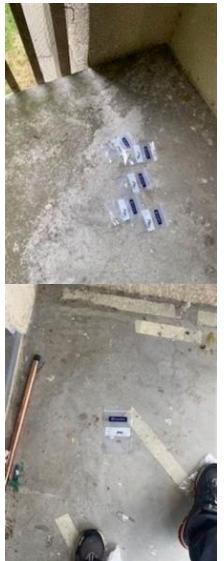
APPT 56	5	<u>Identifiant</u> : ZPSO-008 <u>Description</u> : Peinture sur béton <u>Résultat</u> : Absence d'amiante	Sondage et extension de la ZPSO du ou des échantillon(s) : Ech.011, Ech.027, Ech.047, Ech.063, Ech.089, Ech.100, Ech.111	Ech.011; Ech.011; Ech.027; Ech.011; Ech.047; Ech.011; Ech.063; Ech.011; Ech.089; Ech.011; Ech.100; Ech.111	Idem photo : Ech.011; Ech.011; Ech.027; Ech.011; Ech.047; Ech.011; Ech.063; Ech.011; Ech.089; Ech.011; Ech.100; Ech.111
APPT 11	6	<u>Identifiant</u> : ZPSO-008 <u>Description</u> : Peinture sur béton <u>Résultat</u> : Absence d'amiante	Oui 1er étage 55 - APPT 7 2ème étage 55 - APPT 11	Ech.011; Ech.089

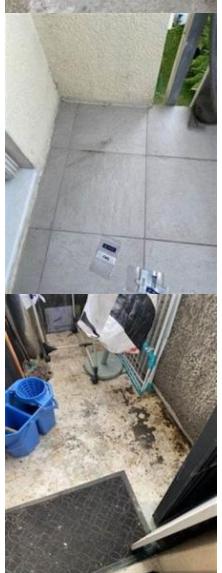
APPT 29	11	<p><u>Identifiant :</u> ZPSO-008 <u>Description :</u> Peinture sur béton <u>Résultat :</u> Absence d'amianté</p>	<p>Oui</p> <p>1er étage 55 - APPT 7 1er étage 57 - APPT 22 2ème étage 57 - APPT 26 2ème étage 61 - APPT 46 2ème étage 55 - APPT 11 1er étage 55 - APPT 8 3ème étage 55 - APPT 18 3ème étage 57 - APPT 29</p>	<p>Ech.011; Ech.011; Ech.027; Ech.011; Ech.047; Ech.011; Ech.063; Ech.011; Ech.089; Ech.011; Ech.100; Ech.111; Ech.138</p>

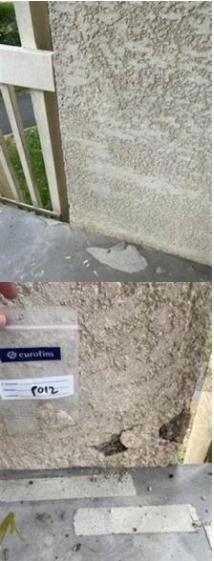
APPT 22	2	<u>Identifiant</u> : ZPSO-009 <u>Description</u> : Enduit extérieur (projeté, lissé ou taloché) <u>Résultat</u> : Absence d'amiante	Oui 1er étage 55 - APPT 7 1er étage 57 - APPT 22	Ech.012; Ech.028

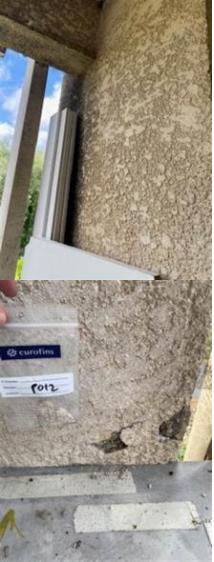
APPT 26	3	<u>Identifiant</u> : ZPSO-009 <u>Description</u> : Enduit extérieur (projeté, lissé ou taloché) <u>Résultat</u> : Absence d'amiante	Oui 1er étage 55 - APPT 7 2ème étage 57 - APPT 26	Ech.012; Ech.048

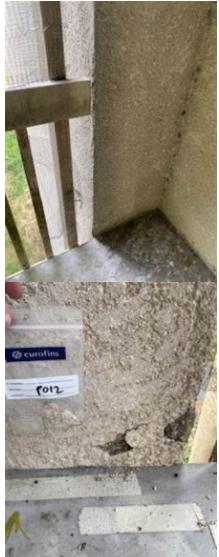
APPT 56	5	<u>Identifiant</u> : ZPSO-009 <u>Description</u> : Enduit extérieur (projeté, lissé ou taloché) <u>Résultat</u> : Absence d'amiante	Sondage et extension de la ZPSO du ou des échantillon(s) : Ech.012	Ech.012	Idem photo : Ech.012
APPT 11	6	<u>Identifiant</u> : ZPSO-009 <u>Description</u> : Enduit extérieur (projeté, lissé ou taloché) <u>Résultat</u> : Absence d'amiante	Oui 1er étage 55 - APPT 7 2ème étage 55 - APPT 11	Ech.012; Ech.090

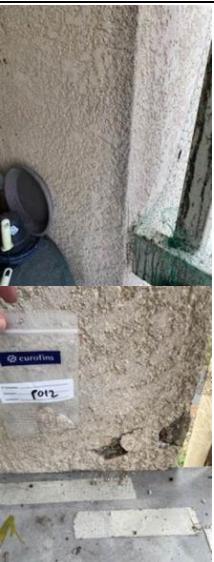
APPT 8	7	<u>Identifiant</u> :ZPSO-009 <u>Description</u> :Enduit extérieur (projeté, lissé ou taloché) <u>Résultat</u> : Absence d'amiante	Oui 1er étage 55 - APPT 7 1er étage 55 - APPT 8	Ech.012; Ech.101

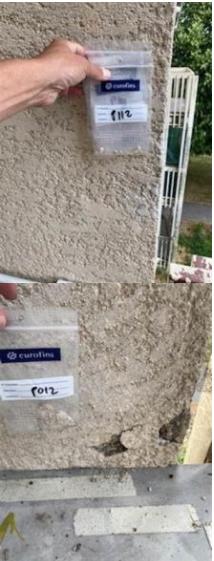
APPT 18	8	<u>Identifiant</u> :ZPSO-009 <u>Description</u> :Enduit extérieur (projeté, lissé ou taloché) <u>Résultat</u> : Absence d'amiante	Oui 1er étage 55 - APPT 7 3ème étage 55 - APPT 18	Ech.012; Ech.112

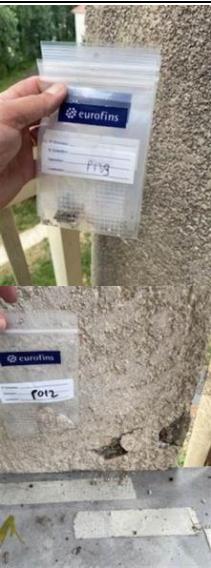
APPT 29	11	<u>Identifiant</u> : ZPSO-009 <u>Description</u> : Enduit extérieur (projeté, lissé ou taloché) <u>Résultat</u> : Absence d'amiante	Oui 1er étage 55 - APPT 7 3ème étage 57 - APPT 29	Ech.012; Ech.139

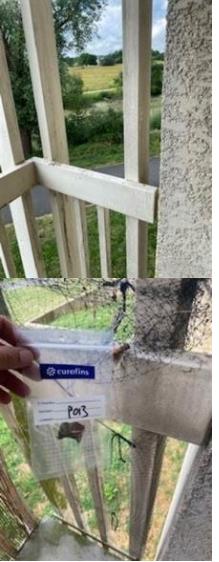
APPT 22	2	<u>Identifiant</u> : ZPSO-010 <u>Description</u> : Peinture décorative <u>Résultat</u> : Absence d'amiante	Oui 1er étage 55 - APPT 7 1er étage 57 - APPT 22	Ech.013; Ech.029

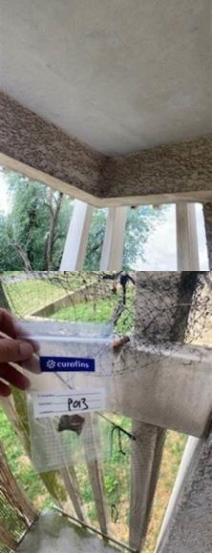
APPT 26	3	<u>Identifiant</u> : ZPSO-010 <u>Description</u> : Peinture décorative <u>Résultat</u> : Absence d'amiante	Oui 1er étage 55 - APPT 7 2ème étage 57 - APPT 26	Ech.013; Ech.049

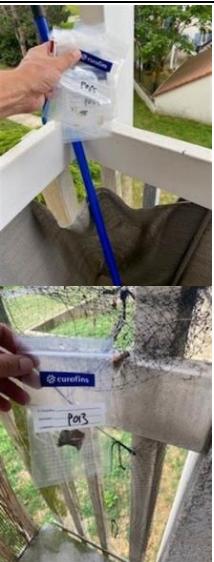
APPT 46	4	<u>Identifiant</u> : ZPSO-010 <u>Description</u> : Peinture décorative <u>Résultat</u> : Absence d'amiante	Oui 1er étage 55 - APPT 7 2ème étage 61 - APPT 46	Ech.013; Ech.065

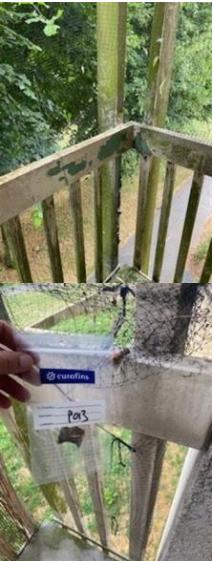
APPT 11	5	<u>Identifiant</u> : ZPSO-010 <u>Description</u> : Peinture décorative <u>Résultat</u> : Absence d'amiante	Oui 1er étage 55 - APPT 7 2ème étage 55 - APPT 11	Ech.013; Ech.091

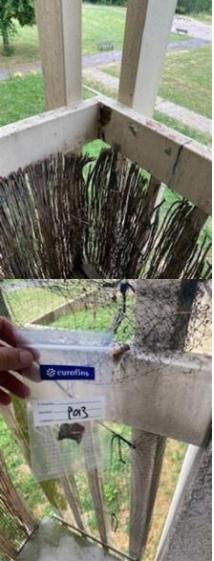
APPT 8	6	<u>Identifiant</u> : ZPSO-010 <u>Description</u> : Peinture décorative <u>Résultat</u> : Absence d'amiante	Oui 1er étage 55 - APPT 7 1er étage 55 - APPT 8	Ech.013; Ech.102

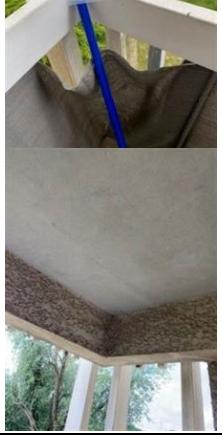
APPT 29	10	<u>Identifiant</u> : ZPSO-010 <u>Description</u> : Peinture décorative <u>Résultat</u> : Absence d'amianté	Oui 1er étage 55 - APPT 7 1er étage 57 - APPT 22 2ème étage 57 - APPT 26 2ème étage 61 - APPT 46 2ème étage 55 - APPT 11 1er étage 55 - APPT 8 3ème étage 55 - APPT 18 3ème étage 57 - APPT 29	Ech.013; Ech.013; Ech.029; Ech.013; Ech.049; Ech.013; Ech.065; Ech.013; Ech.091; Ech.013; Ech.102; Ech.113; Ech.140

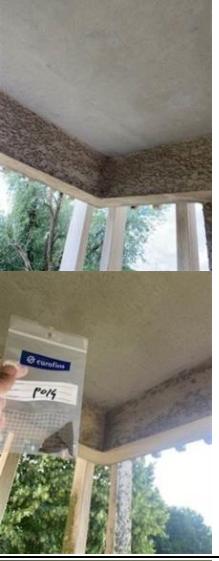
APPT 22	2	<u>Identifiant</u> : ZPSO-011 <u>Description</u> : Peinture sur béton <u>Résultat</u> : Absence d'amiante	Oui 1er étage 55 - APPT 7 1er étage 57 - APPT 22	Ech.014; Ech.030

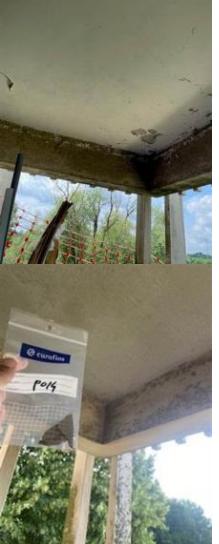
APPT 26	3	<u>Identifiant</u> : ZPSO-011 <u>Description</u> : Peinture sur béton <u>Résultat</u> : Absence d'amiante	Oui 1er étage 55 - APPT 7 2ème étage 57 - APPT 26	Ech.014; Ech.050

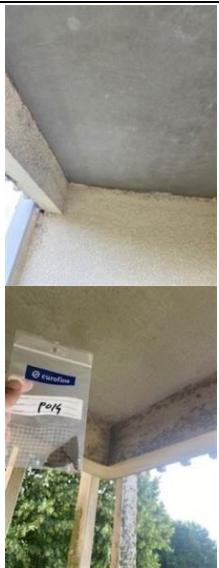
APPT 46	4	<u>Identifiant</u> : ZPSO-011 <u>Description</u> : Peinture sur béton <u>Résultat</u> : Absence d'amiante	Oui 1er étage 55 - APPT 7 2ème étage 61 - APPT 46	Ech.014; Ech.066

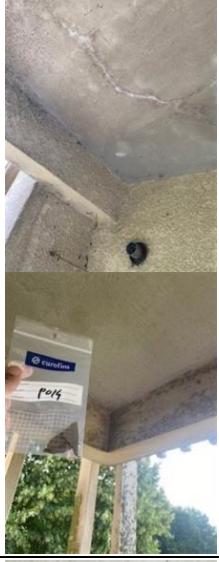
APPT 11	5	<u>Identifiant</u> : ZPSO-011 <u>Description</u> : Peinture sur béton <u>Résultat</u> : Absence d'amiante	Oui 1er étage 55 - APPT 7 2ème étage 55 - APPT 11	Ech.014; Ech.092

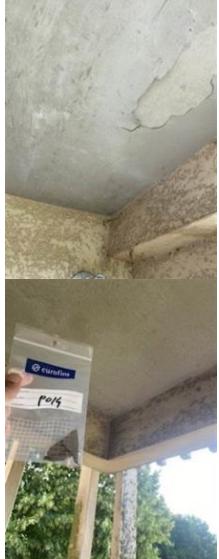
APPT 8	6	<u>Identifiant</u> : ZPSO-011 <u>Description</u> : Peinture sur béton <u>Résultat</u> : Absence d'amiante	Oui 1er étage 55 - APPT 7 1er étage 55 - APPT 8	Ech.014; Ech.103

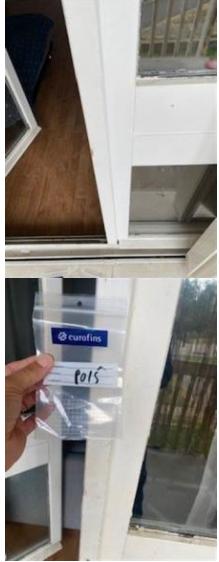
APPT 22	2	<u>Identifiant</u> : ZPSO-012 <u>Description</u> : Peinture décorative <u>Résultat</u> : Absence d'amiante	Oui 1er étage 55 - APPT 7 1er étage 57 - APPT 22	Ech.015; Ech.026

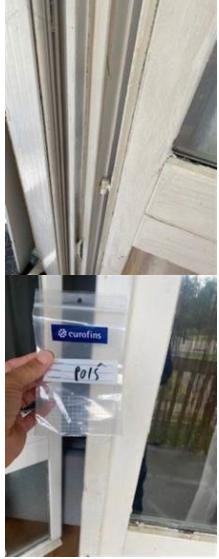
APPT 26	3	<u>Identifiant</u> : ZPSO-012 <u>Description</u> : Peinture décorative <u>Résultat</u> : Absence d'amiante	Oui 1er étage 55 - APPT 7 2ème étage 57 - APPT 26	Ech.015; Ech.040

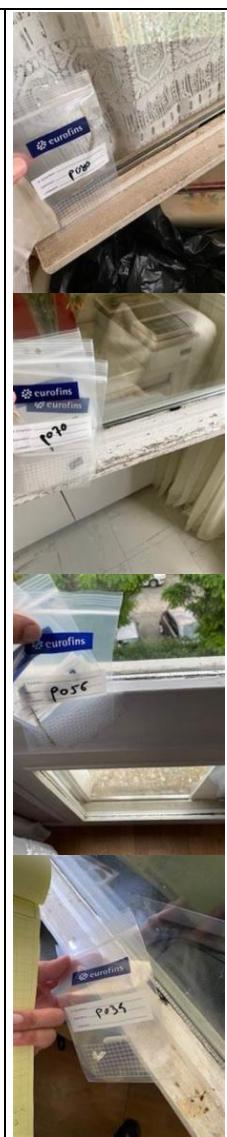
APPT 11	4	<p><u>Identifiant</u> : ZPSO-013 <u>Description</u> : Joint de mastic de vitrage <u>Résultat</u> : Absence d'amianté</p>	<p>Oui 2ème étage 57 - APPT 26 2ème étage 61 - APPT 46 2ème étage 63 - APPT 56 2ème étage 55 - APPT 11</p>	<p>Ech.034; Ech.056; Ech.070; Ech.080</p>

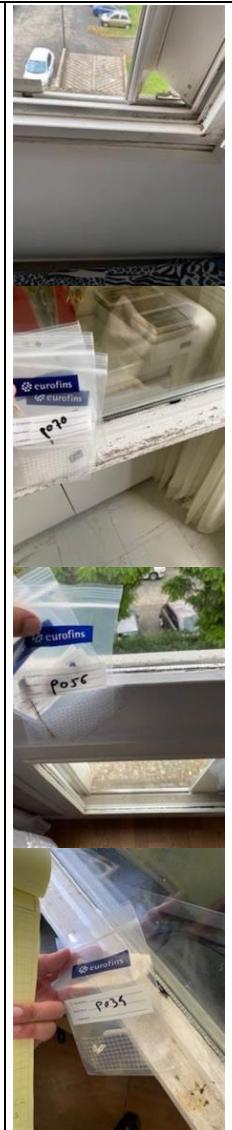
APPT 14	7	<p><u>Identifiant :</u> ZPSO-013 <u>Description :</u> Joint de mastic de vitrage <u>Résultat :</u> Absence d'amianté</p>	<p>Oui 2ème étage 57 - APPT 26 2ème étage 61 - APPT 46 2ème étage 63 - APPT 56 3ème étage 55 - APPT 14</p>	<p>Ech.034; Ech.056; Ech.070; Ech.117</p>

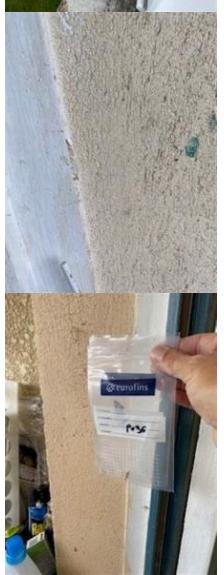
APPT 14	7	<p><u>Identifiant :</u> ZPSO-015</p> <p><u>Description :</u> Joint d'étanchéité entre menuiserie et structure</p> <p><u>Résultat :</u> Absence d'amianto</p>	Oui 2ème étage 57 - APPT 26 2ème étage 61 - APPT 46 2ème étage 63 - APPT 56 3ème étage 55 - APPT 14	Ech.036; Ech.058; Ech.072; Ech.119

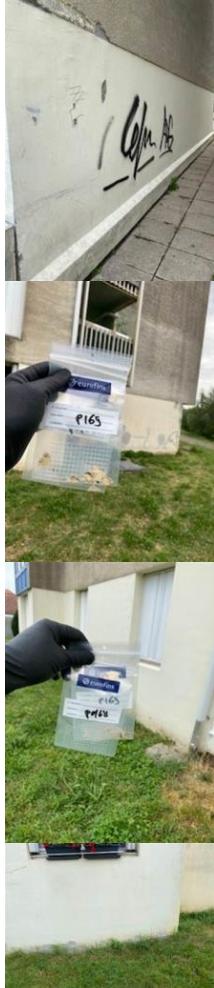
Façade Sud place clocher	4	<p><u>Identifiant :</u> ZPSO-016 <u>Description :</u> Enduit extérieur (projeté, lissé ou taloché) BEIGE <u>Résultat :</u> Absence d'amianté</p>	<p>Oui Façade Nord Façade Ouest parc sur jardin Façade Sud place clocher</p>	<p>Ech.163; Ech.163; Ech.168; Ech.169; Ech.187</p>

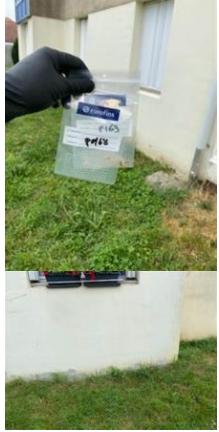
Facade Est sur jardin interieur	5	<p><u>Identifier</u> :ZPSO-016 <u>Description</u> :Enduit extérieur (projété, lissé ou taloché) BEIGE <u>Résultat</u> : Absence d'amianté</p>	<p>Oui Facade Nord Facade Ouest parc sur jardin Facade Est sur jardin interieur</p>	<p>Ech.163; Ech.163; Ech.168; Ech.169; Ech.211</p>

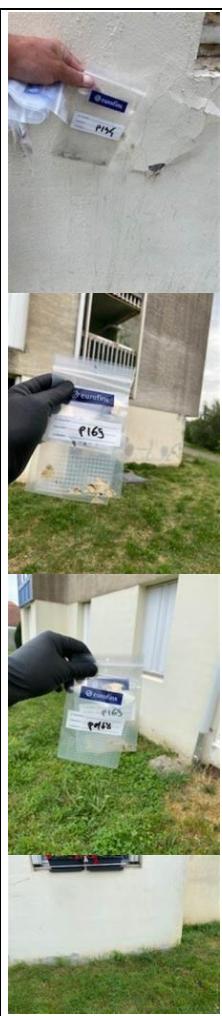
Façade Est CSP	6	<p style="text-align: center;"> <u>Identifier</u> : ZPSO-016 <u>Description</u> : Enduit extérieur (projeté, lissé ou taloché) BEIGE <u>Résultat</u> : Absence d'amianté </p>	<p style="text-align: center;"> Oui Façade Nord Façade Ouest parc sur jardin Façade Est CSP </p>	<p style="text-align: center;"> Ech.163; Ech.163; Ech.168; Ech.169; Ech.194 </p>

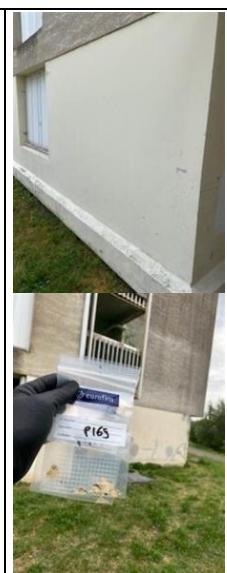
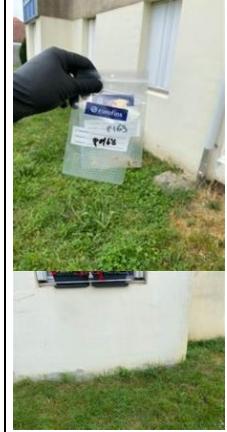
FACADE SUD cour	7	<p><u>Identifier</u> :ZPSO-016 <u>Description</u> :Enduit extérieur (projeté, lissé ou taloché) BEIGE <u>Résultat</u> : Absence d'amianté</p>	<p>Oui Facade Nord Facade Ouest parc sur jardin FACADE SUD cour</p>	<p>Ech.163; Ech.163; Ech.168; Ech.169; Ech.204</p>

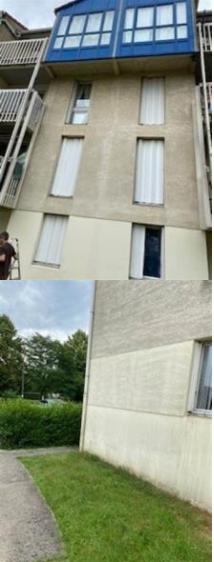
Facade Ouest parc	2	<u>Identifiant :</u> ZPSO-017 <u>Description :</u> Crépis extérieur BEIGE CLAIR <u>Résultat :</u> Absence d'amiante	Sondage et extension de la ZPSO du ou des échantillon(s) : Ech.164, Ech.170	Ech.164; Ech.164; Ech.170	Idem photo : Ech.164; Ech.164; Ech.170
Facade Ouest parc sur jardin	3	<u>Identifiant :</u> ZPSO-017 <u>Description :</u> Crépis extérieur BEIGE CLAIR <u>Résultat :</u> Absence d'amiante	Oui Facade Nord Facade Ouest parc sur jardin	Ech.164; Ech.170

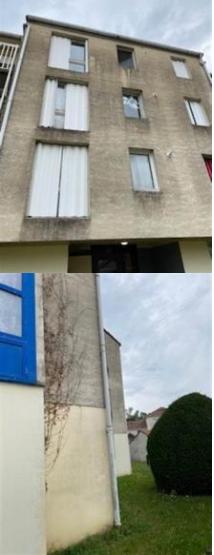
Facade Ouest parc	2	<u>Identifiant</u> : ZPSO-018 <u>Description</u> : Crépis extérieur GRIS <u>Résultat</u> : Absence d'amiante	Sondage et extension de la ZPSO du ou des échantillon(s) : Ech.165, Ech.171, Ech.172	Ech.165; Ech.165; Ech.171; Ech.172	Idem photo : Ech.165; Ech.165; Ech.171; Ech.172
Facade Ouest parc sur jardin	3	<u>Identifiant</u> : ZPSO-018 <u>Description</u> : Crépis extérieur GRIS <u>Résultat</u> : Absence d'amiante	Oui Facade Nord Facade Ouest parc sur jardin	Ech.165; Ech.171; Ech.172

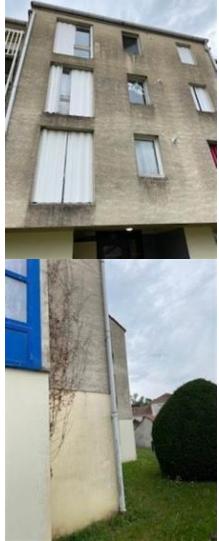
Façade Sud place clocher	4	<u>Identifiant</u> : ZPSO-018 <u>Description</u> : Crépis extérieur GRIS <u>Résultat</u> : Absence d'amianto	Oui Façade Nord Façade Ouest parc sur jardin Façade Sud place clocher	Ech.165; Ech.165; Ech.171; Ech.172; Ech.188

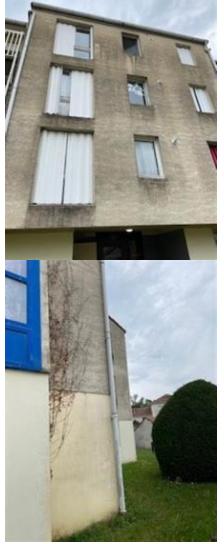
Façade Est sur jardin intérieur	5	<p><u>Identifiant :</u> ZPSO-018 <u>Description :</u> Crépis extérieur GRIS <u>Résultat :</u> Absence d'amiante</p>	<p>Oui Façade Nord Façade Ouest parc sur jardin Façade Est sur jardin intérieur</p>	<p>Ech.165; Ech.165; Ech.171; Ech.172; Ech.212; Ech.219</p>

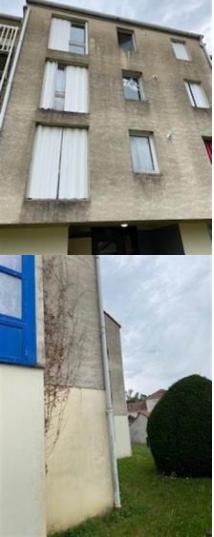
FACADE SUD cour	7	<u>Identifiant</u> : ZPSO-018 <u>Description</u> : Crépis extérieur GRIS <u>Résultat</u> : Absence d'amianté	Oui Facade Nord Facade Ouest parc sur jardin FACADE SUD cour	Ech.165; Ech.165; Ech.171; Ech.172; Ech.205

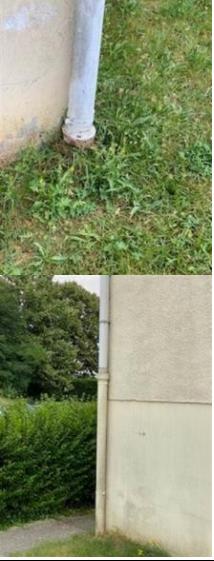
Localisation	n° de sondage	Description	Echantillon	N° Echantillon	Photo
Facade Nord	1	<u>Identifiant</u> :ZPSO-019 <u>Description</u> :Conduit d'eaux pluviales JOINT <u>Résultat</u> : Absence d'amianté	Oui Facade Nord	Ech.166; Ech.167

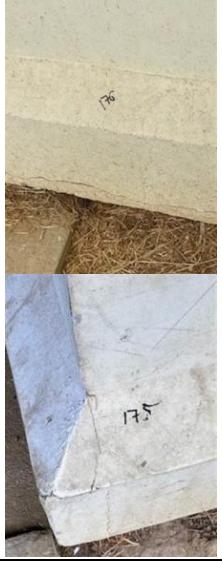
Localisation	n° de sondage	Description	Echantillon	N° Echantillon	Photo
Facade Ouest parc sur jardin	1	<u>Identifiant :</u> ZPSO-021 <u>Description :</u> Élément ponctuel : corniche enduit <u>Résultat :</u> Absence d'amiante	Oui Facade Ouest parc sur jardin	Ech.175; Ech.176

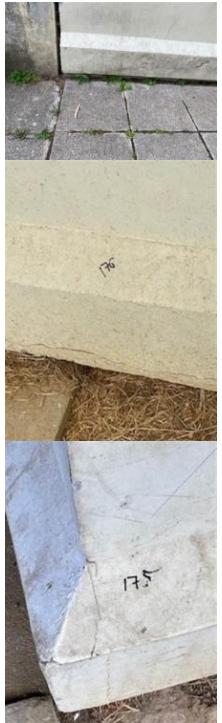
Facade Sud place clocher	2	<u>Identifiant :</u> ZPSO-021 <u>Description :</u> Élément ponctuel : corniche enduit <u>Résultat :</u> Absence d'amiante	Oui Facade Ouest parc sur jardin Facade Sud place clocher	Ech.175; Ech.176; Ech.190

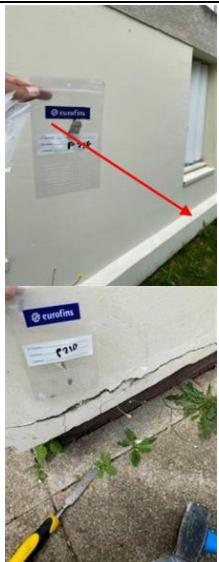
Façade Est sur jardin intérieur	3	<u>Identifiant :</u> ZPSO-021 <u>Description :</u> Élément ponctuel : corniche enduit <u>Résultat :</u> Absence d'amiante	Oui Façade Est sur jardin intérieur	Ech.210; Ech.217

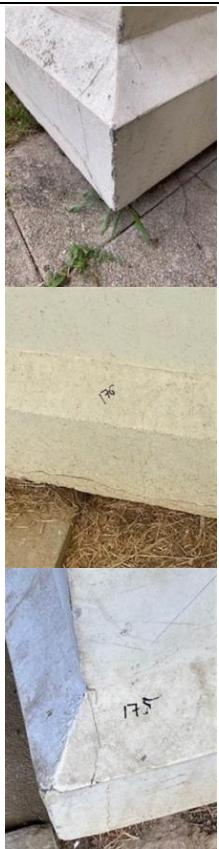
Façade Est CSP	4	<u>Identifiant :</u> ZPSO-021 <u>Description :</u> Élément ponctuel : corniche enduit <u>Résultat :</u> Absence d'amiante	Sondage et extension de la ZPSO du ou des échantillon(s) : Ech.175, Ech.176, Ech.190, Ech.203, Ech.210	Ech.175; Ech.176; Ech.175; Ech.176; Ech.190; Ech.210; Ech.175; Ech.176; Ech.203	Idem photo : Ech.175; Ech.176; Ech.175; Ech.176; Ech.190; Ech.210; Ech.175; Ech.176; Ech.203
FACADE SUD cour	5	<u>Identifiant :</u> ZPSO-021 <u>Description :</u> Élément ponctuel : corniche enduit <u>Résultat :</u> Absence d'amiante	Oui Façade Ouest parc sur jardin FACADE SUD cour	Ech.175; Ech.176; Ech.203

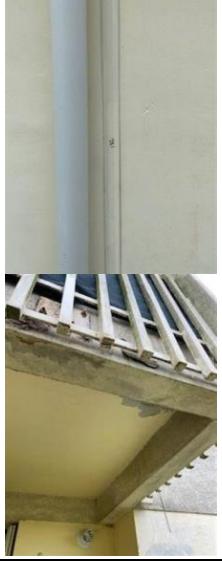
Localisation	n° de sondage	Description	Echantillon	N° Echantillon	Photo
Facade Ouest parc	1	<u>Identifiant :</u> ZPSO-023 <u>Description :</u> Joint de dilatation <u>Résultat :</u> Absence d'amiante	Sondage et extension de la ZPSO du ou des échantillon(s) : Ech.180, Ech.181	Ech.180; Ech.181	Idem photo : Ech.180; Ech.181
Facade Ouest parc sur jardin	2	<u>Identifiant :</u> ZPSO-023 <u>Description :</u> Joint de dilatation <u>Résultat :</u> Absence d'amiante	Oui Facade Ouest parc sur jardin	Ech.180; Ech.181

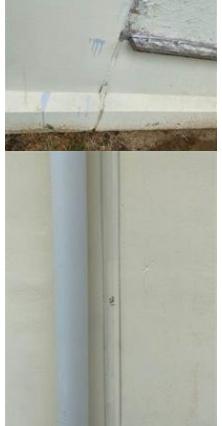
Localisation	n° de sondage	Description	Echantillon	N° Echantillon	Photo
Facade Ouest parc sur jardin	1	<u>Identifiant :</u> ZPSO-024 <u>Description :</u> Joint de dilatation <u>Résultat :</u> Absence d'amiante	Oui Facade Ouest parc sur jardin	Ech.182; Ech.183

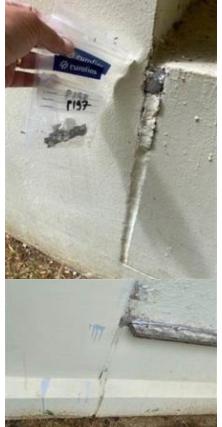
Facade Sud place clocher	2	<u>Identifiant :</u> ZPSO-024 <u>Description :</u> Joint de dilatation <u>Résultat :</u> Absence d'amiante	Sondage et extension de la ZPSO du ou des échantillon(s) : Ech.182, Ech.183	Ech.182; Ech.183

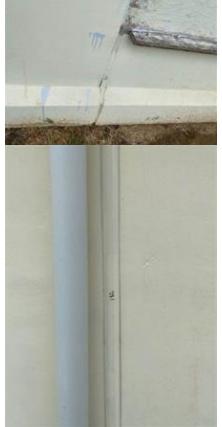
Facade Est sur jardin interieur	3	<u>Identifiant :</u> ZPSO-024 <u>Description :</u> Joint de dilatation <u>Résultat :</u> Absence d'amiante	Sondage et extension de la ZPSO du ou des échantillon(s) : Ech.182, Ech.183	Ech.182; Ech.183

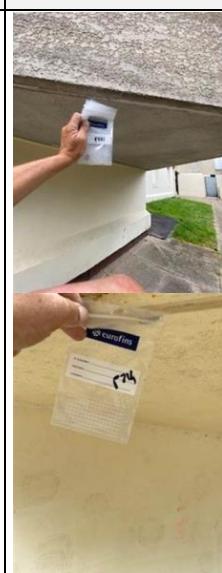
Localisation	n° de sondage	Description	Echantillon	N° Echantillon	Photo
Facade Est sur jardin interieur	1	<u>Identifiant</u> :ZPSO-028 <u>Description</u> :Enduit extérieur (projété, lissé ou taloché) <u>Résultat</u> : Absence d'amiante	Oui Facade Est sur jardin interieur	Ech.214; Ech.221

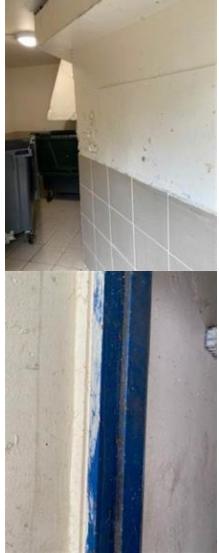
5	<u>Identifiant :</u> ZPSO-039 <u>Description :</u> Enduit à base de ciment projeté <u>Résultat :</u> Absence d'amiante	Oui Rez de chaussée 55 - LOCAL POUBELLE Rez de chaussée 63 - LOCAL POUBELLE	Ech.291; Ech.299

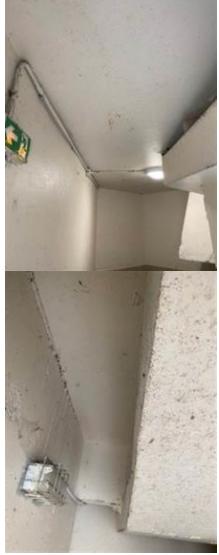
5	<u>Identifiant :</u> ZPSO-041 <u>Description :</u> Enduit à base de ciment lissé ou taloché <u>Résultat :</u> Absence d'amiante	Oui Rez de chaussée 55 - LOCAL POUBELLE Rez de chaussée 63 - LOCAL POUBELLE	Ech.293; Ech.300
