Rapport de Repérage des matériaux et produits contenant de l'amiante avant réalisation de travaux dans un immeuble bâti

Numéro de dossier : MA2402031236
Rapport édité le : 18/03/2024

9 Rue Jean Cocteau (37lar0101)
 77460 Souppes-sur-Loing
 Bat. N/A, cage :AR; Etage 1; Porte 1

Réfection des sols, et de la peinture du logement.

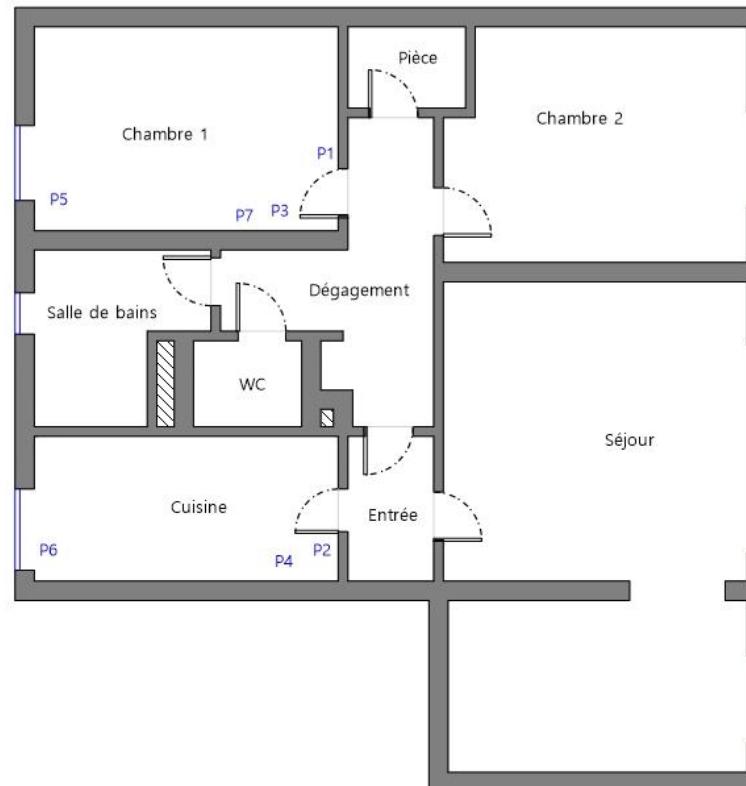
Murs

Planche de repérage des matériaux et produits amiantés
Affaire	MA2402031236
Opération	MENNI Abdelhakim
Site	9 Rue Jean Cocteau (37lar0101) 77460 Souppes-sur-Loing
Date de réalisation	18/03/2024
Matériaux et produits contenant de l'amiante	
	Surface amianté
	Linéaire / paroi amianté (type 1)
	Linéaire / paroi amianté (type 2)
	Conduit amianté
Sondages destructifs / Prélèvements	
	Prélèvement Positif
	Prélèvement négatif
	Sondage destructif
Types de murs	
	Mur Porteur
	Mur Cloison (type 1)
	Mur Cloison (type 2)
	Gaine technique
Eléments ou pièces non visités	
	Local non visité
	Elément non visité

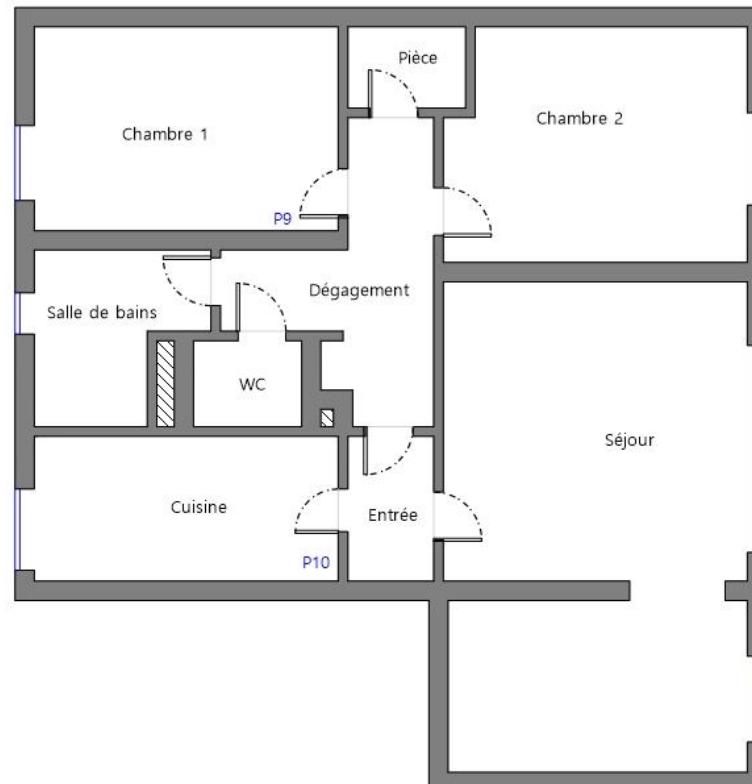
Planche de repérage des matériaux et produits amiantés
Affaire	MA2402031236
Opération	MENNI Abdelhakim
Site	9 Rue Jean Cocteau (37lar0101) 77460 Souppes-sur-Loing
Date de réalisation	18/03/2024
Matériaux et produits contenant de l'amiante	
	Surface amianté
	Linéaire / paroi amianté (type 1)
	Linéaire / paroi amianté (type 2)
	Conduit amianté
Sondages destructifs / Prélèvements	
	Prélèvement Positif
	Prélèvement négatif
	Sondage destructif
Types de murs	
	Mur Porteur
	Mur Cloison (type 1)
	Mur Cloison (type 2)
	Gaine technique
Eléments ou pièces non visités	
	Local non visité
	Elément non visité
	Plafonds
